FELSSTÜRZE UND ERDSCHLIPFE IM AARGAU AUS JÜNGSTER ZEIT

von *Adolf Hartmann*

I. Felssturz von Breitmis in Erlinsbach

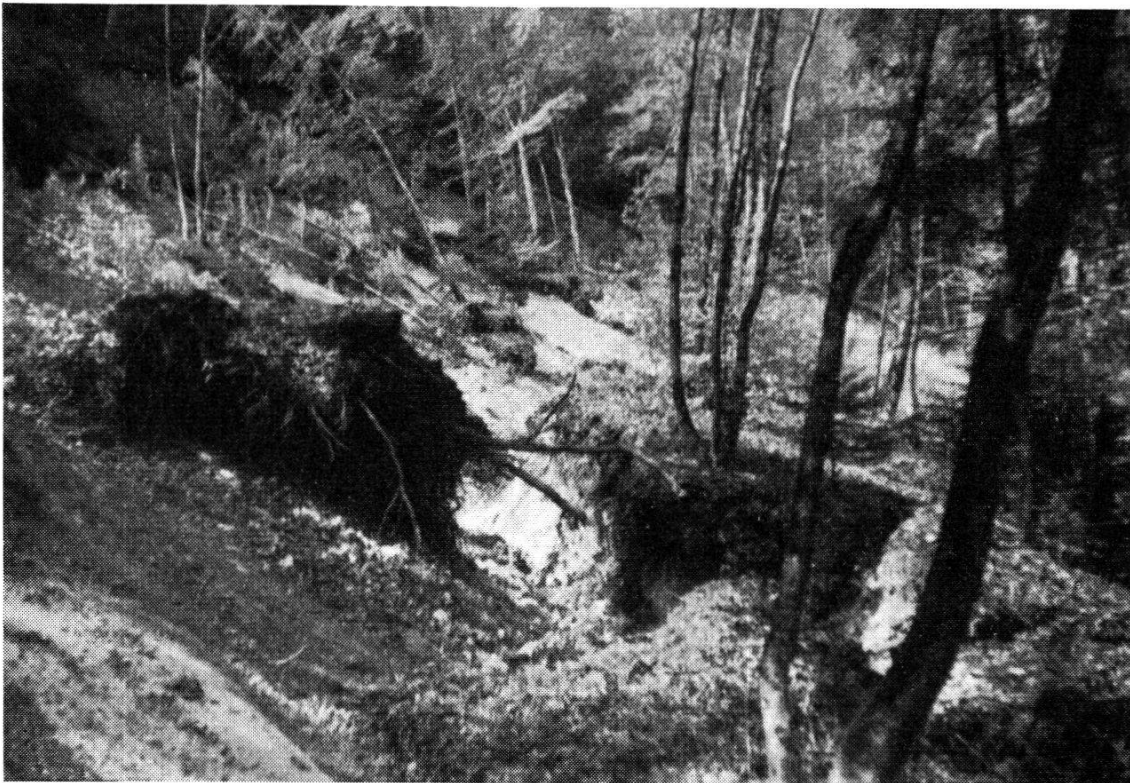
Abb. 3. Oberer Abrißbrand, von Süden gesehen
