Artikel: Die biologische Bedeutung des Klingnauer Stausee : physikalische und biologische Entwicklung, Bewertung und Pflegevorschläge
Autor: Arter, Hubert E. / Lubini-Ferlin, Verena
Kapitel: 2: Ausgangslage
DOI: <https://doi.org/10.5169/seals-172853>

2. Ausgangslage

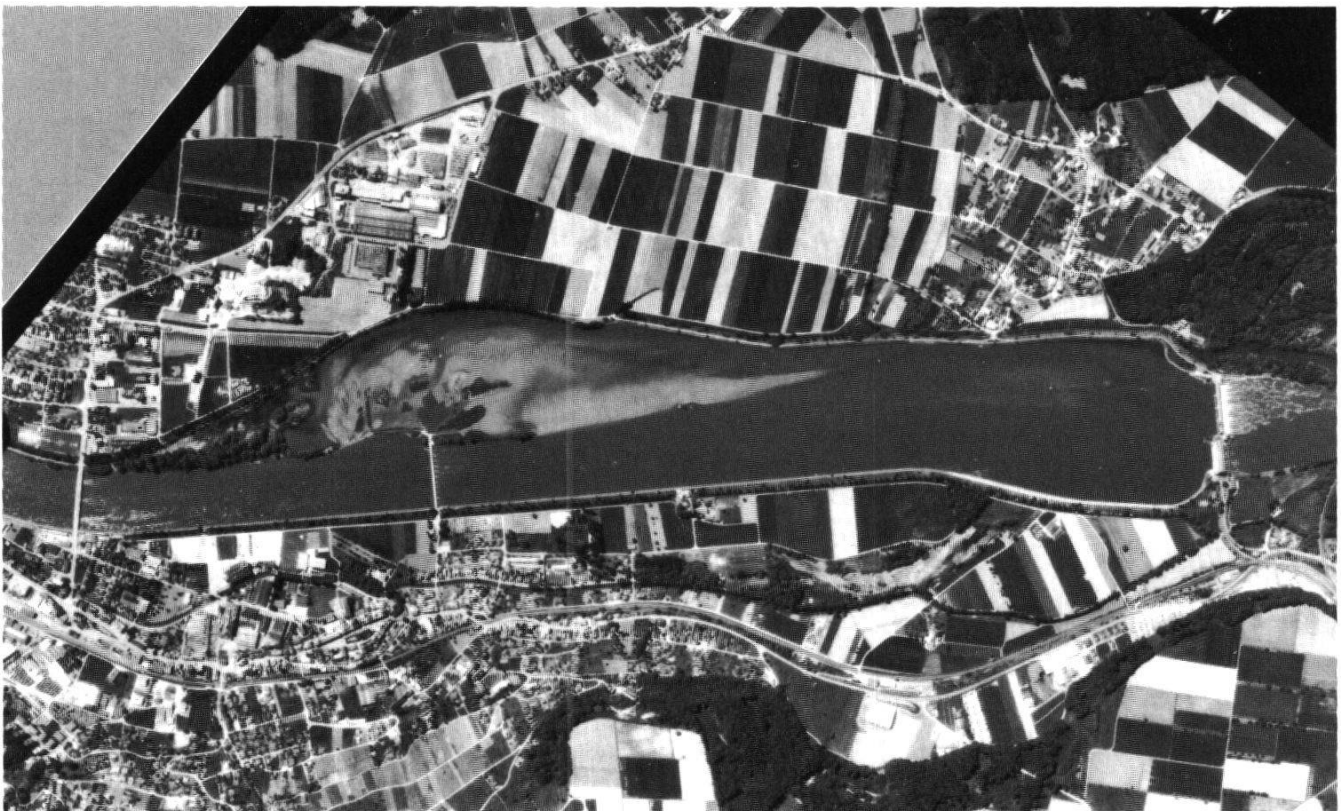
Abb. 4: Veränderungen im Stausee und seiner Umgebung. Die Flachwasserzone ist stark verlandet, die Vegetation breitet sich darauf aus. Die Landwirtschaftsstrukturen sind verändert, so sind die Felder 1982 (unteres Bild) wesentlich größer als 1940 (oberes Bild), und zahlreiche Obstbäume sind verschwunden. Die Siedlungsfläche ist größer geworden und schließt den obersten Teil des Stausees ein. Reproduziert mit Bewilligung des Bundesamtes für Landestopographie vom 20. 4. 1988.

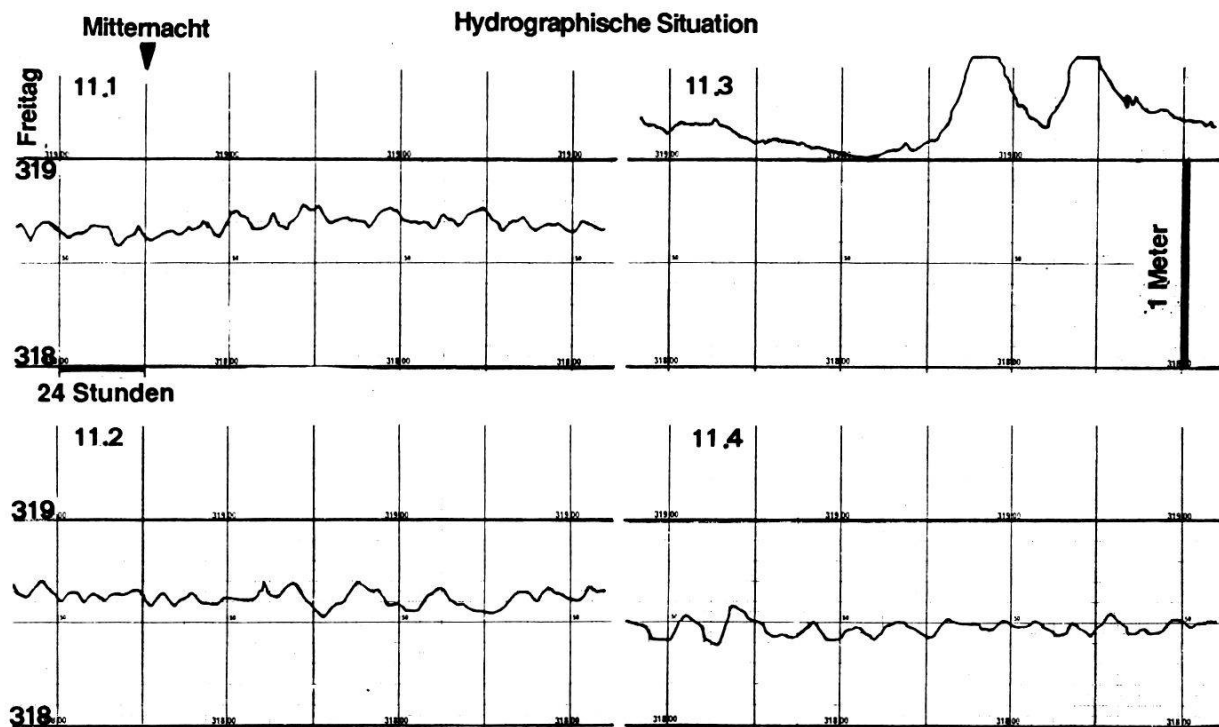
Abb. 11: Pegelstandsschwankungen oberhalb der Brücke Kleindöttingen während einer Woche, in Abhängigkeit des Wasserstandes. Die Aufzeichnung beginnt am Freitagnachmittag. Die vertikalen Zeitlinien geben 24.00 Uhr an. Die untere, horizontale Niveaulinie bezeichnet den Pegel 318,00 m ü. M., die obere 319,00 m ü. M.

Abb. 11.1. Normalwassersituation, 25. Juli bis 1. August 1986, Wassermenge am 30. Juli rund $650 \text{ m}^3/\text{s}$.

Abb. 11.2. Normalwassersituation, 4. Juli bis 11. Juli 1986, Wassermenge am 9. Juli rund $810 \text{ m}^3/\text{s}$.

Abb. 11.3. Hochwassersituation, 30. Mai bis 6. Juni 1986, Wassermenge am 4. Juni $2000 \text{ m}^3/\text{s}$.

Abb. 11.4. Niedrigwassersituation, 10. Oktober bis 17. Oktober 1986, Wassermenge rund $200 \text{ m}^3/\text{s}$.

Seeteil aus ausgedehnten seichten Flächen besteht, verändert sich dort die Situation im Laufe eines Tages stark: Grosse Schlickflächen werden überflutet oder fallen trocken. Abbildung 11 zeigt einige typische Wasserstandssituationen, die in Döttingen (kurz vor der Brücke Kleindöttingen) gemessen wurden. In Abbildung 11.1. und 11.2. sind die Pegelschwankungen von zwei Normalwasserstandsperioden registriert: Innerhalb eines Tages treten nur kleine Schwankungen auf. Das gleiche Bild zeigt sich auch bei Niedrigwasser (Abbildung 11.4.). Bei Hochwasser dagegen (Abbildung 11.3.) treten große Pegelschwankungen auf, und weite Teile der Inseln unterhalb der Brücke Kleindöttingen werden überschwemmt.
