**Zeitschrift:** Mitteilungen der aargauischen Naturforschenden Gesellschaft  
**Herausgeber:** Aargauische Naturforschende Gesellschaft  
**Band:** 35 (1999)

**Artikel:** Fledermauskästen als Ersatz für zerstörte Quartiere an Bauten  
**Autor:** Beck, Andres / Schelbert, Bruno  
**DOI:** <https://doi.org/10.5169/seals-173061>

# Fledermauskästen als Ersatz für zerstörte Quartiere an Bauten

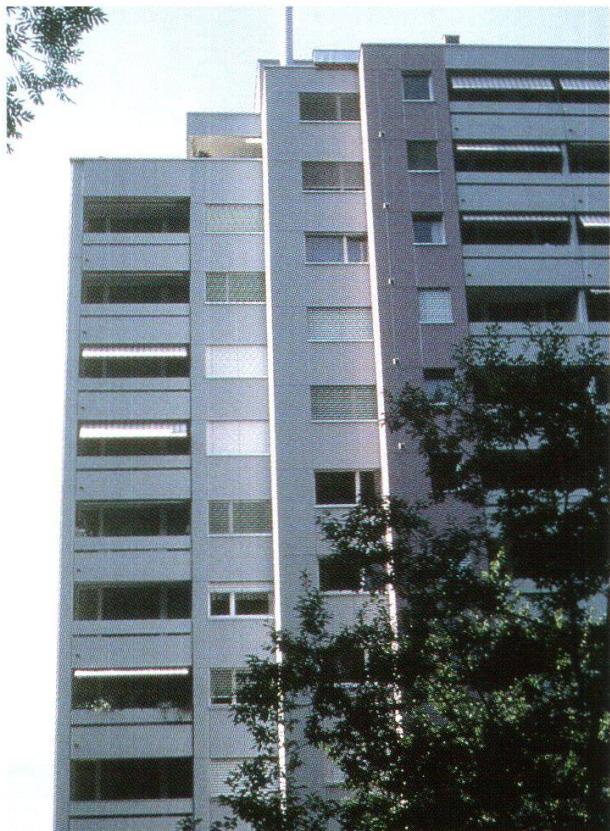
Abb. 1: Das ursprüngliche Fledermausquartier befand sich vor der Renovation im Rollladenkasten des obersten linken Fensters. Als Ersatz wurde ein kleiner (rechts) und ein grosser (links) Fledermauskasten auf dem Dach befestigt.

Die Renovationsarbeiten erlaubten es nicht, das ursprüngliche Quartier unverändert zu erhalten und einen Rollladenkasten für die Grossen Abendsegler weiterhin offen zu halten. Es musste deshalb nach einer Ersatzlösung gesucht werden. Als einzige bautechnisch realisierbare Möglichkeit bot sich die Montage eines Fledermauskastens an. Auf dem Flachdach wurden versuchsweise zwei verschiedene Modelle von Kästen befestigt (Abb. 1). Der grössere Kasten weist ungefähr die gleichen Innenmasse auf, wie der Rollladenkasten. Er steht auf dem Dach und überragt leicht die Fassade des Gebäudes, so dass die Tiere wieder von unten anfliegen und so über die beiden Ein- und Ausflugöffnungen im Kastenboden ins Innere gelangen können (Abb. 2). Damit die Tiere gut in diesen Kasten klettern können, befindet sich unterhalb der

beiden Öffnungen ein 15 cm langes Anflugbrett aus rauhem Holz, das dicht an der Fassade anliegt. Der kleinere Fledermauskasten überragt das Gebäude-dach nicht. Eine Öffnung wurde in der Längswand angebracht. Der Anflug muss somit von vorne erfolgen. Beide Kästen wurden nahe nebeneinander und nur etwa 1 m über dem ursprünglich benutzten Rolladenkasten angebracht. Damit die Kästen winterschlaftauglich sind, wurden sie speziell isoliert (Abb. 3 und Abb. 4).

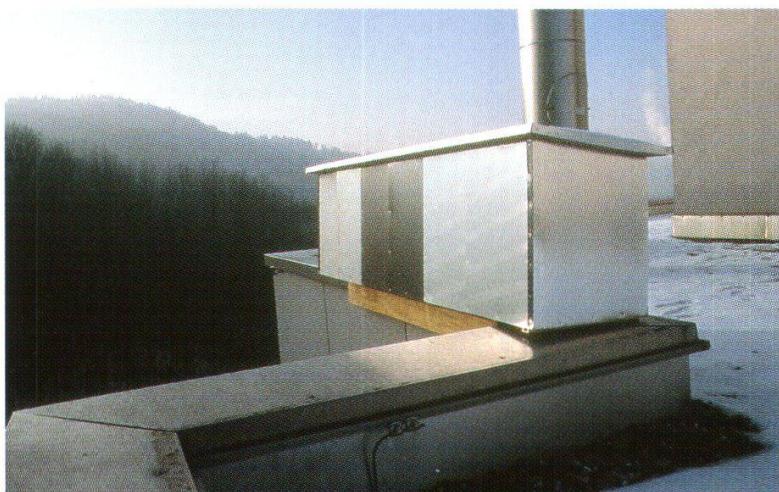
Abb. 2: Winterschlaftauglicher Fledermauskasten. Die Ein-/Ausflugöffnung befindet sich auf der rechten Seite des Anflugbrettes.

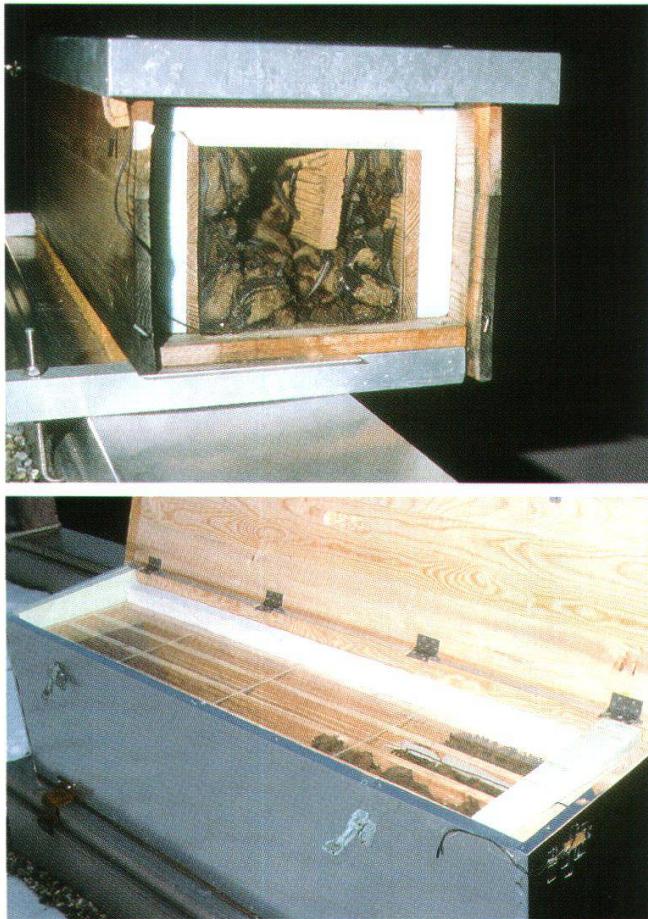
Abb. 3: Innenansicht der geöffneten Kästen; oben altes Modell, unten neues Modell.

Der kleine Fledermauskasten wurde bis jetzt noch nie von den Grossen Abendseglern benutzt, weshalb im folgenden auf eine weitere Beschreibung verzichtet wird. Im grossen Kasten hingegen überwinternten bereits im ersten Jahr 1993/94 nach der Gebäudesanierung ca. 200 Tiere erfolgreich (Abb. 3). Auch in den folgenden Wintern konnte ungefähr die gleiche Anzahl an Grossen Abendseglern festgestellt werden. Die Tiere nutzen

terte Kasten durch ein neues Modell ersetzt, das im wesentlichen seinem Vorgänger entspricht (Abb. 3 unten und Abb. 4). Der neue Kasten wurde zum Schutz gegen Verwitterung ganz mit Metall eingekleidet. Die Befestigung erfolgte mit Metallklammern, die in den Dachabschluss des Gebäudes passen. Der Innenraum wurde zusätzlich vergrössert. Das Dach des Kastens kann für Kontroll- und Reinigungszwecke aufgeklappt werden. Damit Kontrollen ohne Störungen und ohne Wärmeverluste durchgeführt werden können, wurde eine Plexiglasscheibe unter dem Dach angebracht. Der neue Kasten weist zudem nur noch eine Ein-/Ausflugöffnung auf.

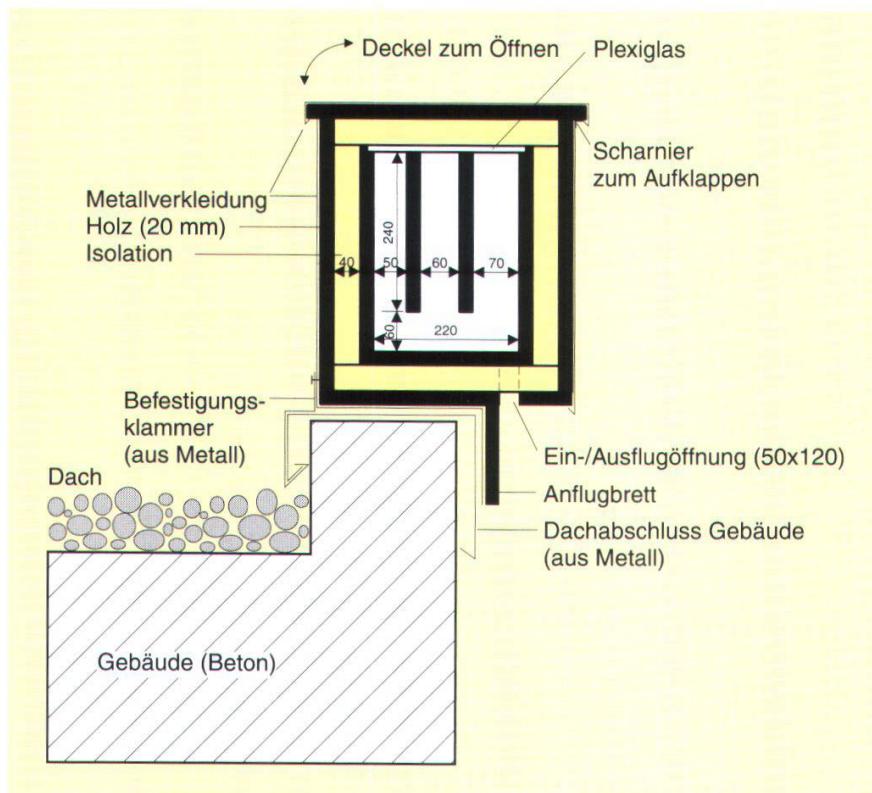
Abb. 4: Ersatz für ein Quartier in einem Rollladenkasten: Querschnitt des Fledermauskastens (Masse in mm, Länge 1400 mm).

Für die Herstellung der Kästen wurde 2 cm dickes, verleimtes Fichtenholz für die Innen- und Aussenschicht, die Zwischenwände und das Anflugbrett verwendet. Die isolierende Zwischenschicht besteht aus 4 cm dicken, FCKW-freien Styrodurplatten. Als

Verwitterungsschutz wurde die Außenverkleidung aus Titan hergestellt. Die Vermassung des neuen Modelles ist der Abb. 4 zu entnehmen. Der Innenraum wurde durch zwei zusätzliche Längswände gegliedert. Damit sich die Tiere gut festhalten können, wurden in allen Innenwänden sowie ins Anflugbrett 1–2 mm tiefe horizontalverlaufende Rillen im Abstand von 1 cm ins Holz gefräst. Beim alten Modell wurde nur auf dem Dach ein Verwitterungsschutz aus Metall angebracht, deshalb musste dieses am Blitzableiter des Gebäudes angeschlossen werden. Beide Kästen wurden auf dem Dach so befestigt, dass am Gebäude selber nichts verändert werden musste.

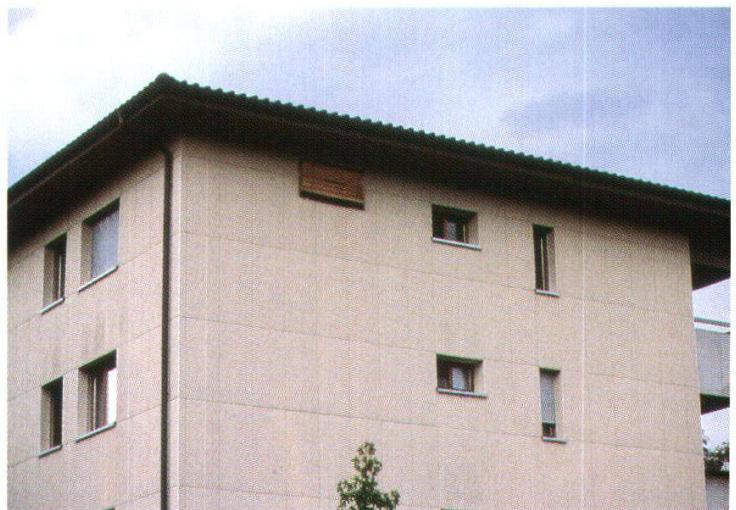
Abb. 5: Die Fledermausquartiere befanden sich vor der Renovation in den Rollladenkästen von verschiedenen Fenstern sowie unter den Fenstersimsen. Als Ersatz wurde ein Fledermauskasten vor die Fassade gehängt.

sich in der Mitte der Kastenvorderseite und hat ebenfalls die gleichen Masse wie der Spalt unter dem Fenstersims (Abb. 5 und 6). Zudem wurde über der Öffnung ein abgewinkeltes Blech montiert, das die ehemalige Anflugsituation unter dem Fenstersims imitiert.

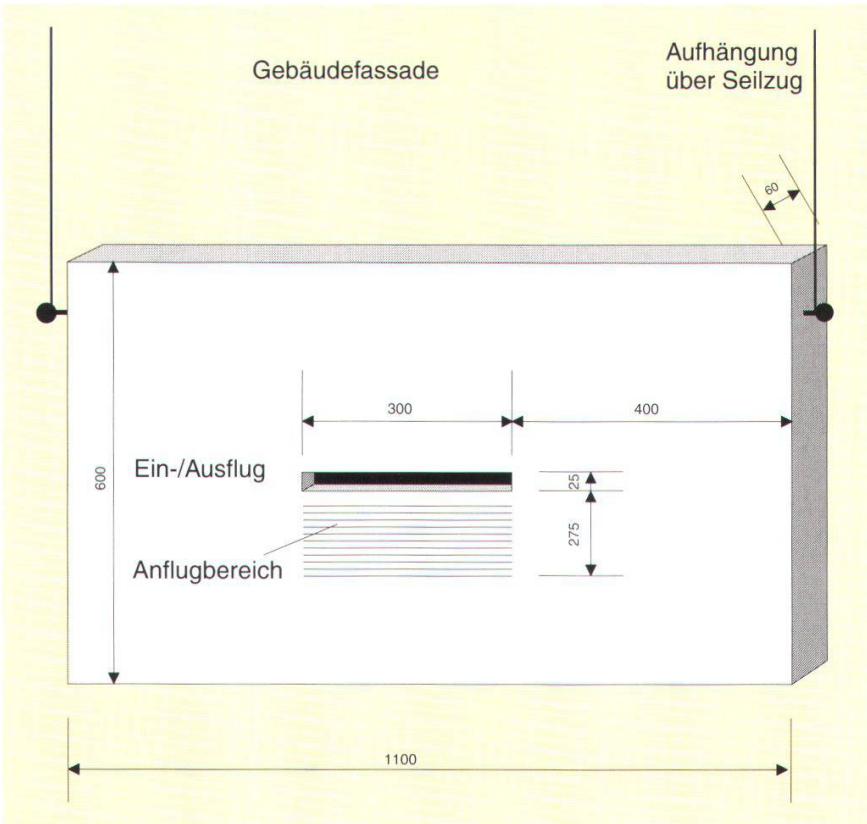
Abb. 6: Ersatz für ein Quartier hinter der Fassade:  
Aufsicht des Fledermauskastens (Masse in mm).

Für das erste Modell wurde 2,5 cm dickes Fichtenholz und für das zweite Modell 1 cm dickes Kiefernholz verwendet. Die Vermassung ist der Abb. 6 zu entnehmen. In allen Innenwänden sowie in die Aussenwand unterhalb der Einflugöffnung wurden 1–2 mm tiefe horizontalverlaufende Rillen im Abstand von 1 cm ins Holz gefräst, damit sich die Tiere gut festhalten können. Die Fugen in den Ecken des Kastens wurden mit einem Holzmörtel verschlossen, damit im Inneren kein Luftzug entsteht. Für die Reinigung kann der Boden des Kastens geöffnet werden. Der Kasten hängt an zwei Seilen, die im Estrich fixiert sind und über Rollen für eine Kontrolle hinuntergelassen und wieder hochgezogen werden kann.

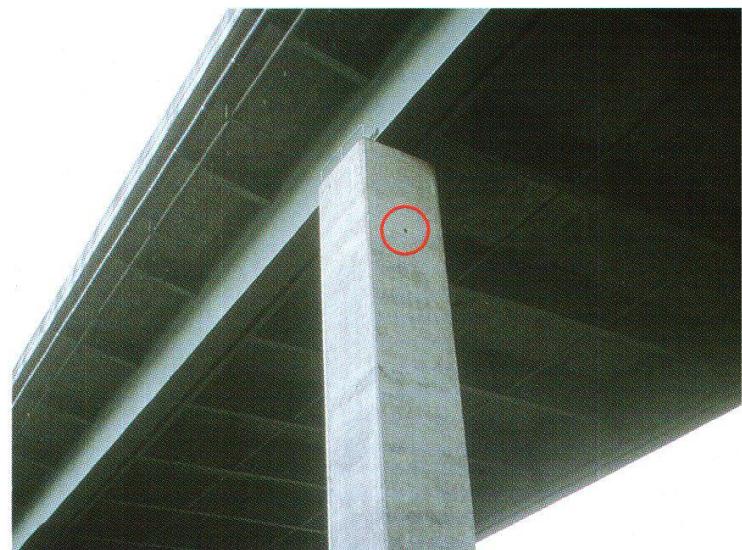
Abb. 7: Autobahnviadukt über die Reuss zwischen Birmenstorf und Mülligen; in jedem Pfeiler befindet sich ein Fledermausquartier. Das Lüftungslöcher, welches als Ein-/Ausflug benutzt wird, ist rot markiert.

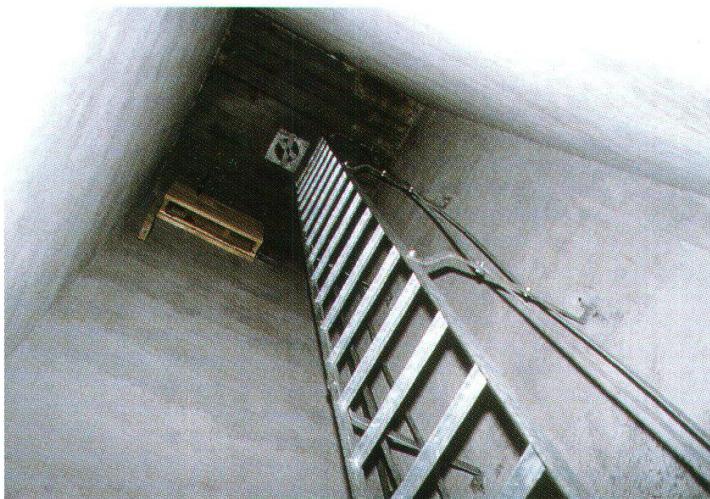
Abb. 8: Montierter und geöffneter Kasten im Innern eines Brückenpfeilers.

Rillen im Abstand von 1 cm ins Holz gefräst, damit sich die Tiere gut festhalten können. Für eine Reinigung und Kontrolle kann der Boden der Kästen geöffnet werden (Abb. 8 und 9). Die Kästen wurden mit Winkeleisen direkt an den Betonwänden der Pfeiler montiert.

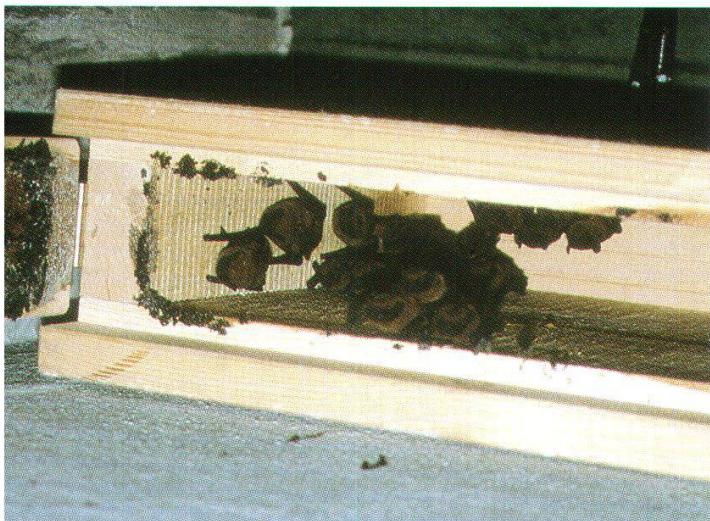
Abb. 9: Im Winter 1994/95 nutzten 25 Grosse Abendsegler den neuen Kasten für den Winterschlaf.

Bereits im Winter 1994/95 konnte in einem der 10 cm breiten Kästen eine Gruppe von 25 Grossen Abendseglern beobachtet werden, die darin erfolgreich den Winterschlaf hielten. In den beiden folgenden Jahren schlossen sich dann im gleichen Kasten 200 bis 300 Grosse Abendsegler für den Winterschlaf zusammen. Der Kasten hat sich also unerwartet schnell zu einem bedeutenden Winterschlafplatz entwickelt.

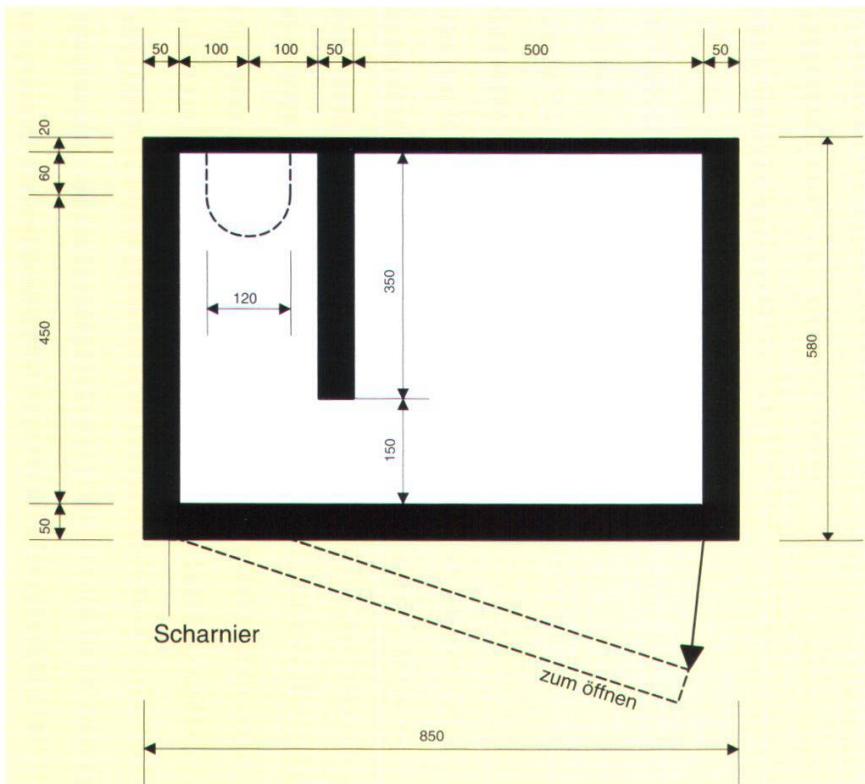
Abb. 10: Ersatz für ein Quartier in einem Brückenpfeiler: Längsschnitt des Fledermauskastens (Masse in mm, Tiefe 100 resp. 200 mm).

Vorteil, dass der Kasten ohne zu manipulieren kontrolliert werden kann und leicht einsehbar ist. Die sechs Fledermauskästen wurden aus 5 cm dickem unbehandeltem Fichtenholz gebaut. Die Vermassung ist der Abb. 10 zu entnehmen. Einer der 10 cm breiten Kästen wurde wie erwähnt auf die Innenmasse 75 x 100 x 20 cm erweitert. Der Innenraum wurde durch eine Zwischenwand unterteilt. In allen Innenwänden wurden 1–2 mm tiefe horizontalverlaufende

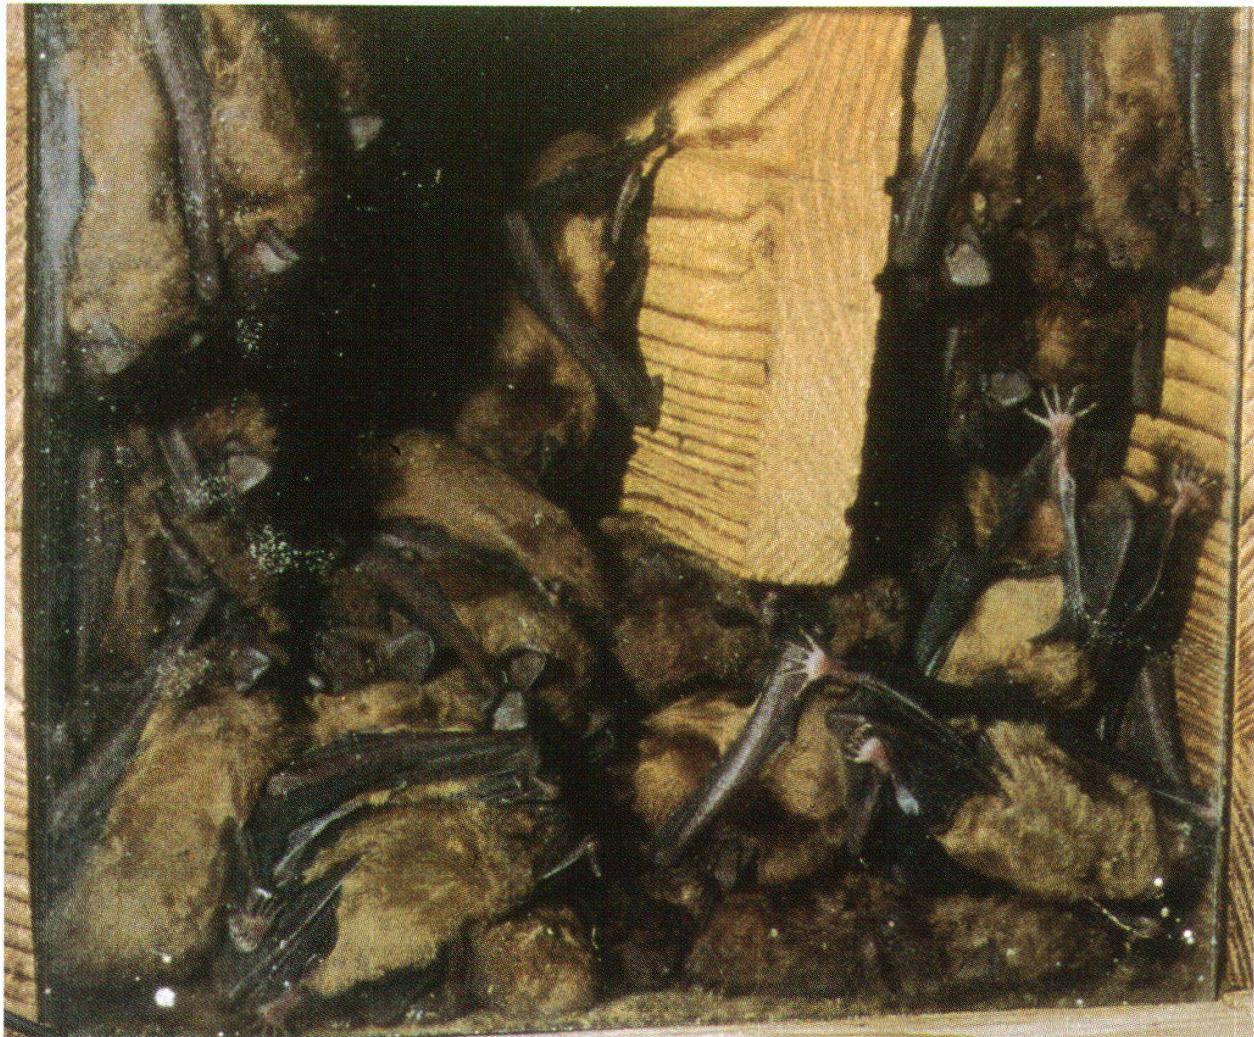
Abb. 11: Der Erfolg eines Ersatzkastens hängt wesentlich davon ab, inwie weit die ursprüngliche Quartiersituation möglichst genau nachgebildet und der Kasten in der Nähe des früheren Quartieres angebracht werden kann (Baden, im Januar 1997).
