Der Felssturz/Erdrutsch Hinter Königstein in Küttigen

Ein Grossereignis für die Region Aarau

Mark Eberhard

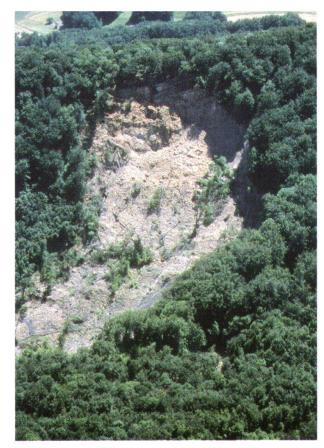
Abb. 3: Ansicht auf das Abrissgebiet (Flugaufnahme vom 24. Juni 1999, Oekovision GmbH, Widen).

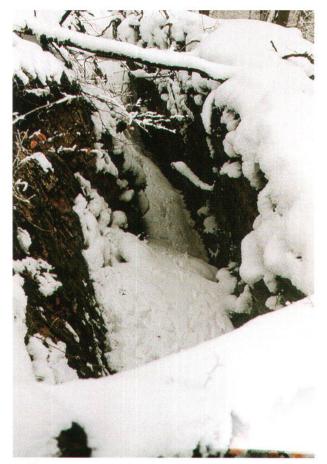
Abb. 7: Anriss auf der Felskrete des Brunnenberges.

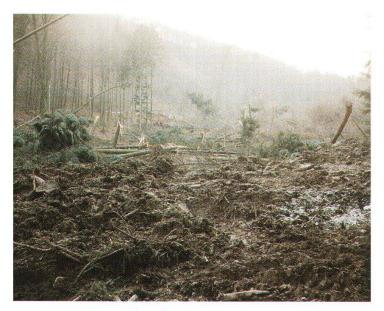
Abb. 10: Schlammmasse mit verrutschter Vegetation.

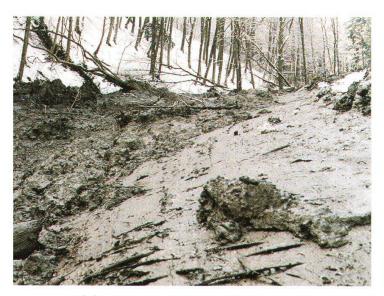
Abb. 11: Rutschstreifen am Rand der Rutschmasse, welche auf beachtliche Geschwindigkeiten der Massenbewegung hindeuten.

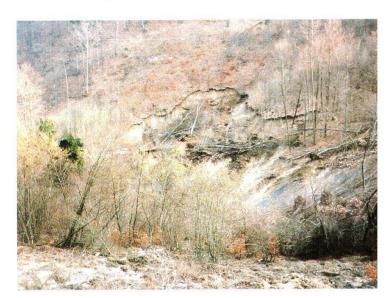
Abb. 12: Hangfussschwächung im Bereich östlich des Felssturzes.

Die jüngste, hier geschilderte Rutschung kann als periodisch rückwärtsschreitende resp. progressive Rutschung bezeichnet werden. Schon 1961 und erneut 1974 wurden in diesem Bereich Rutschungen festgestellt (WULLSCHLEGER, 1977), welche vorerst im Opalinuston verblieben und erst jetzt auch in die höheren Schichten der Murchisonae- bis Hauptrogenstein-Schichten hinaufgriffen. Auch in Zukunft ist mit weiteren Rutschungen resp. Felsstürzen zu rechnen, da verursacht durch die Massenbewegungen, weitere Hanganschneidungen im Hangfussbereich erfolgten und dadurch weitere, sich rückwärts arbeitende Hangfussschwächungen verursachten (Abb. 12). Des wei-

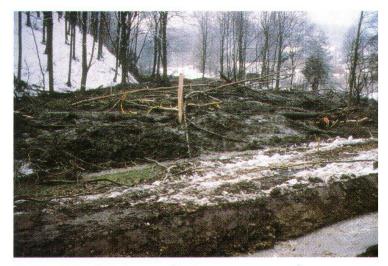
Abb. 14: Schlammfächer gegen die Benkerstrasse hin. Auf der Foto wird ersichtlich, wie sich die Schlammmasse aus dem engen Tal im Hintergrund gegen die Benkerstrasse fächerartig ausbreitet. Der Fischbach im Vordergrund wurde schon um den Schlammfächer herumgeführt.

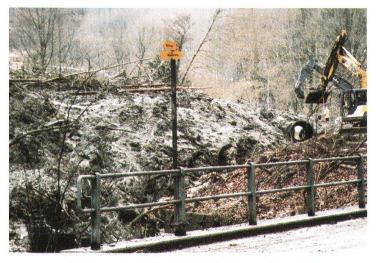
Abb. 15: Schlammfächer im Strassenbereich. Die Arbeiten im Vordergrund verdeutlichen, wie die Eindolung des Fischbaches voranschreitet.
