Artikel: Der Felssturz/Erdrutsch Hinter Königstein in Küttigen : ein Grossereignis für die Region Aarau
Autor: Eberhard, Mark
DOI: <https://doi.org/10.5169/seals-173063>

Der Felssturz/Erdrutsch Hinter Königstein in Küttigen

Ein Grossereignis für die Region Aarau

Mark Eberhard

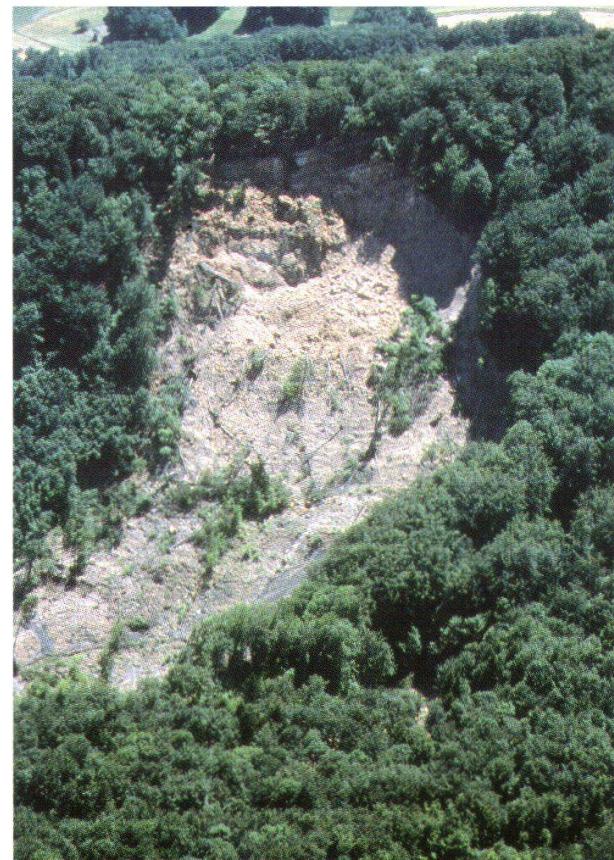
Abb. 3: Ansicht auf das Abrissgebiet (Flugaufnahme vom 24. Juni 1999, Oekovision GmbH, Widen).

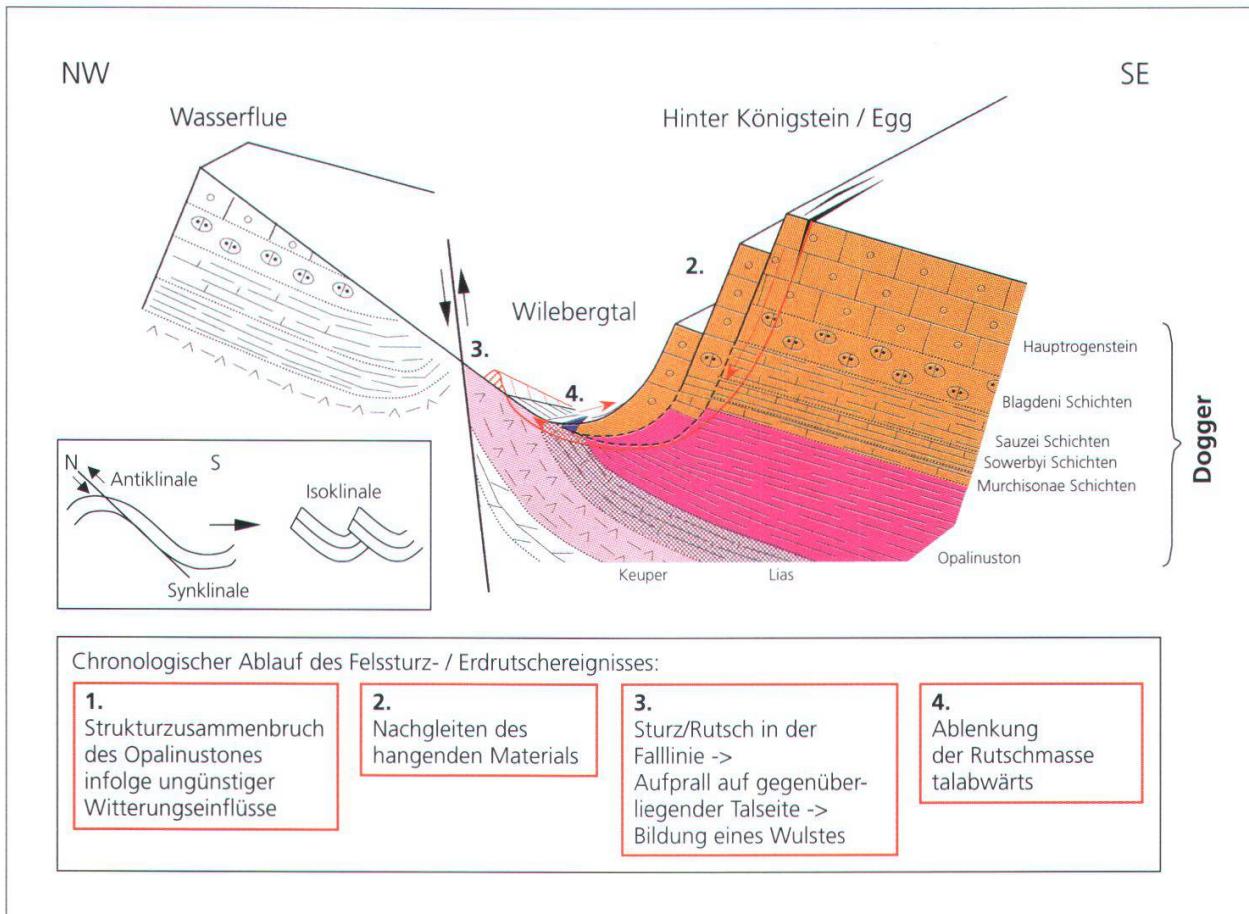
Abb. 5: Geologischer Schnitt 1 durch den Felssturz zwischen Wasserflue und Brunnenberg mit chronologischem Ablauf des Ereignisses.

schoben sind (Abb. 5). Die in Geologen- und Ingenieurkreisen für ihre Rutschgefälligkeit bekannten Opalinustonschichten ziehen nördlich des Brunnenberges von Eggmatten bis in den Bereich nördlich der Bänkerchlus (Abb. 4). Die Schichten entfernen sich hierbei von Westen nach Osten vom eigentlichen Hangbereich des Brunnenberges über den Talbereich des Wilebergbaches an den Gegenhangbereich der Wasserflue.

über das natürliche Terrain aufgeworfen wurden, zeugen von der grossen Gewalt und der Geschwindigkeit des Ereignisses (Abb. 5). Die Opalinuston-schichten wurden dabei explosionsartig an den Gegenhang geschleudert, dort zurückgeworfen und sind anschliessend der natürlichen Talung entlang Richtung Benkerstrasse geflossen. Im unteren Drittel der Schlammmasse konnten Rutschstreifen festgestellt werden (Abb. 11). Auch diese Streifung ist ein Hinweis für die grosse Geschwindigkeit der Schlammbewegung. Ein Wegübergang über den Wilebergbach vor dem unteren Drittel der Talung wirkte als natürliches Bollwerk, welches der Bewegung einen Teil seiner Energie raubte, diese dementsprechend verlangsamte und verhinderte, dass die Schlammmassen noch weiter talabwärts flossen. Ein Augenschein vor Ort am 24. Februar 1999 liess das für die Region gewaltige Ereignis erkennen.

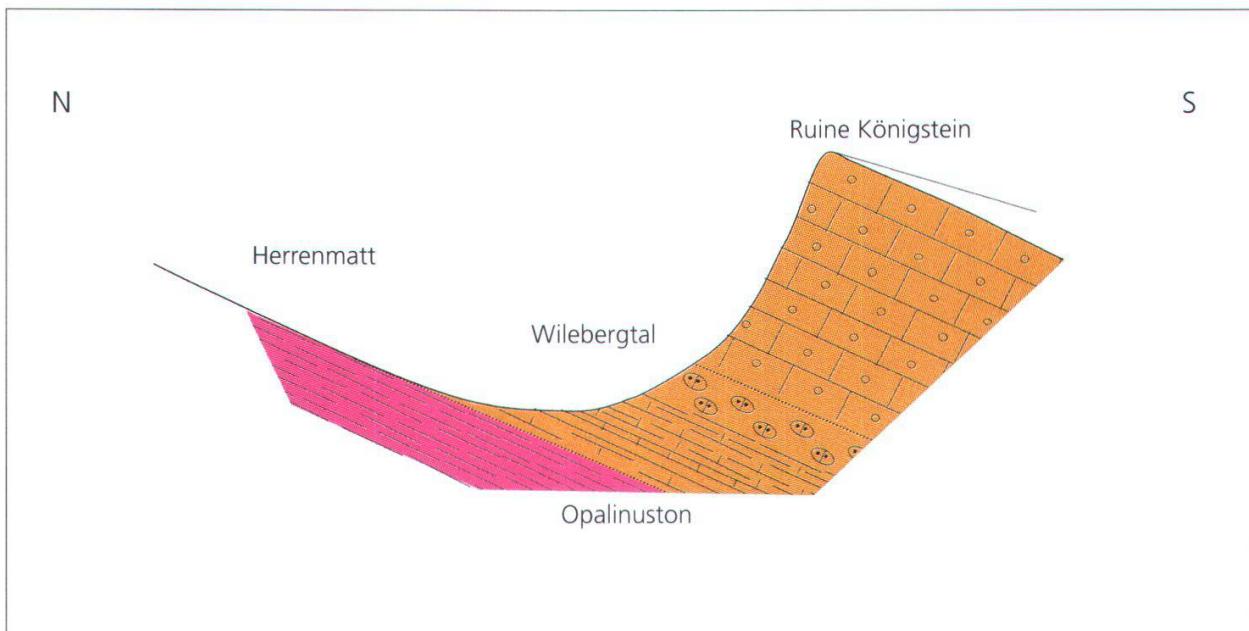
Abb. 6: Geologischer Schnitt 2 durch das Gebiet Herrenmatt-Brunnenberg (Region Ruine Königstein).

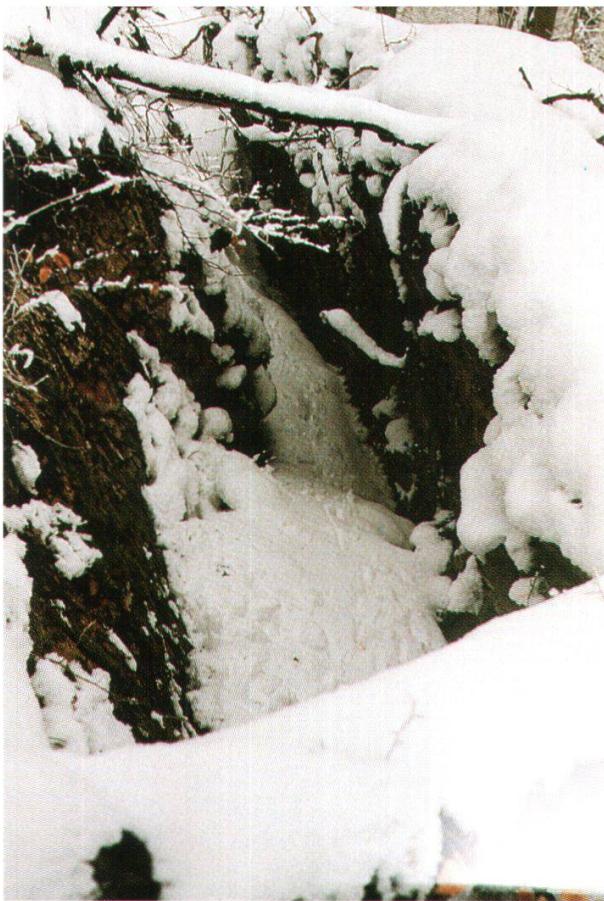
Abb. 7: Anriss auf der Felskrete des Brunnenberges.

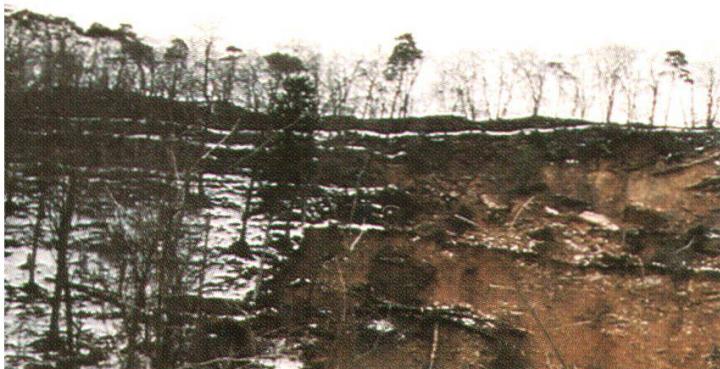
Abb. 8: Ansicht auf das Felssturz-/Erdrutschgebiet vom Wilebergtal aus. Deutlich erkennbar sind die durch Gefällsstufen charakterisierten Sackungen.

Wie die unruhigen Geländeformen im Bereich *Hinter Königstein bis Eggmaten* aufzeigen, sind im westlichen Teil (Richtung *Hard*) schon mehrere Rutschungen erfolgt. Die Steilheit des Geländes ist in diesem hinteren Bereich des Wilebergtales nicht mehr so ausgeprägt wie im vorderen, vom jetzigen Felssturzgebiet bis in den Bereich der Ruine Königstein gelegenen Teil. Die Ausgleichsbewegungen sind in diesem hinteren Talbereich somit schon grösstenteils erfolgt und grössere Rutschungen sind dort in nächster Zeit nicht mehr zu erwarten. Vom heutigen Rutsch- resp. Felssturzbereich Richtung Bänkerchlus, bis dort wo der Opalinuston in den Gegenhang hineinzieht, ist die Steilheit des Geländes jedoch gross und weitere Rutschungen waren und sind auch in Zukunft zu erwarten (Abb. 8).

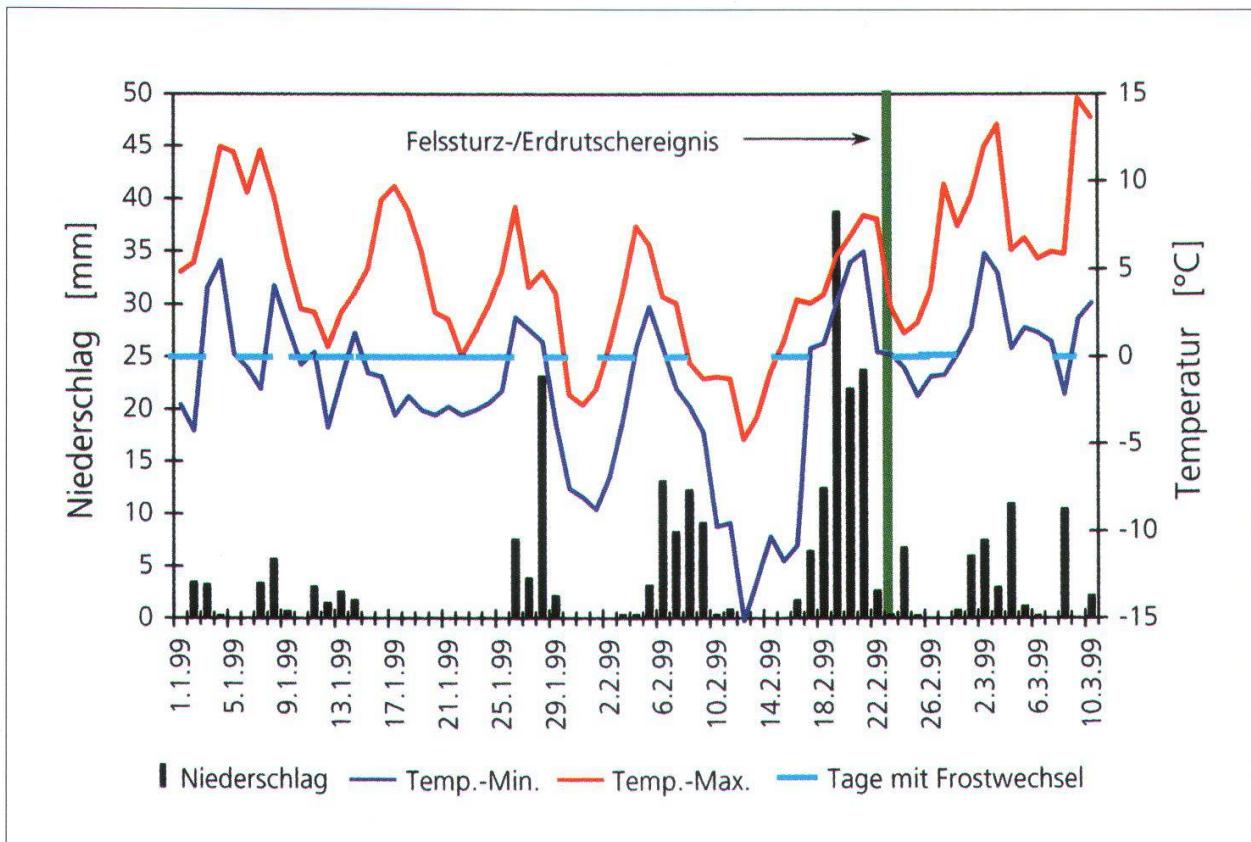
Abb. 9: Die klimatischen Verhältnisse vor, während und nach dem Ereignis.

Die extremen Witterungsverhältnisse im Frühjahr 1999 begünstigten die oben geschilderten Mechanismen. Anfang Januar bis zum Ereignis am 23./24. Februar 1999 erfolgten mehrere Frost-Tauphasen in denen sich Wasser-Eisbildungen gegenseitig ablösten. Vor allem zu Beginn des Februars sanken die Temperaturen bis gegen -15°C ab, um sich anschliessend wieder bei $5\text{--}6^{\circ}\text{C}$ einzupendeln. Zusätzlich zu diesen, den Fels zermürbenden Vorgängen (Felssprengung durch Volumenvergrösserung infolge Eisbildung), erfolgten im Februar und unmittelbar vor dem Ereignis ergiebige Regenfälle, welche durch die Wasserbildung der Schneeschmelze noch ergänzt wurden (Abb. 9).

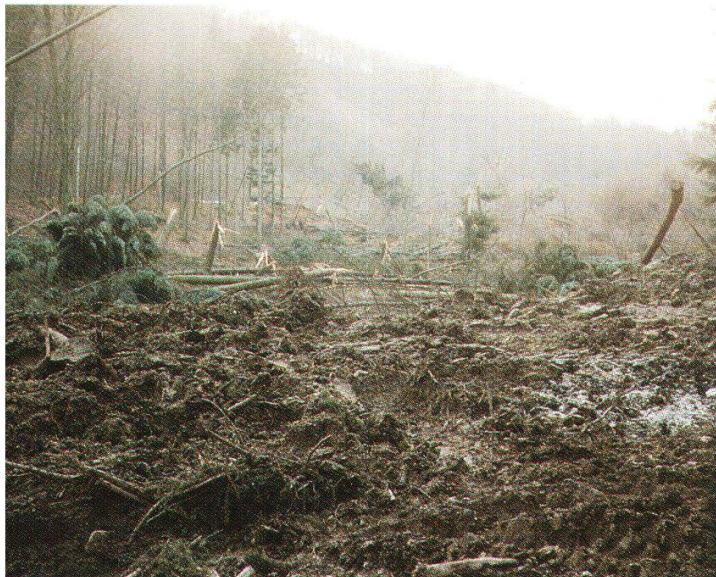
Abb. 10: Schlammmasse mit verrutschter Vegetation.

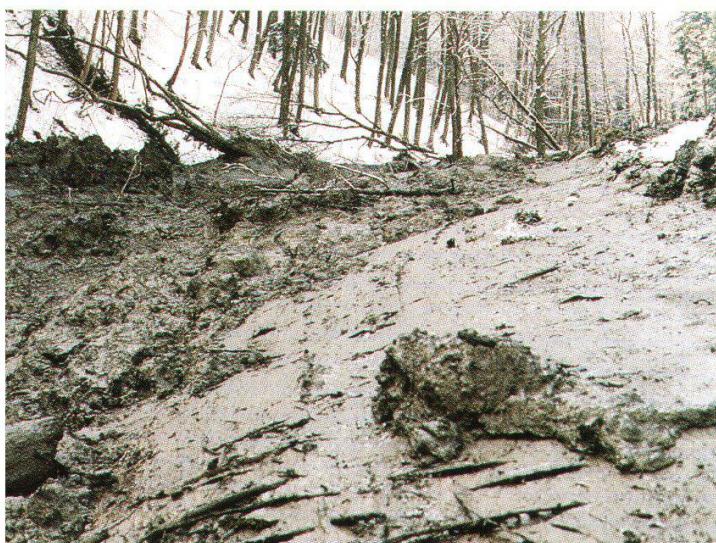
Abb. 11: Rutschstreifen am Rand der Rutschmasse, welche auf beachtliche Geschwindigkeiten der Massenbewegung hindeuten.

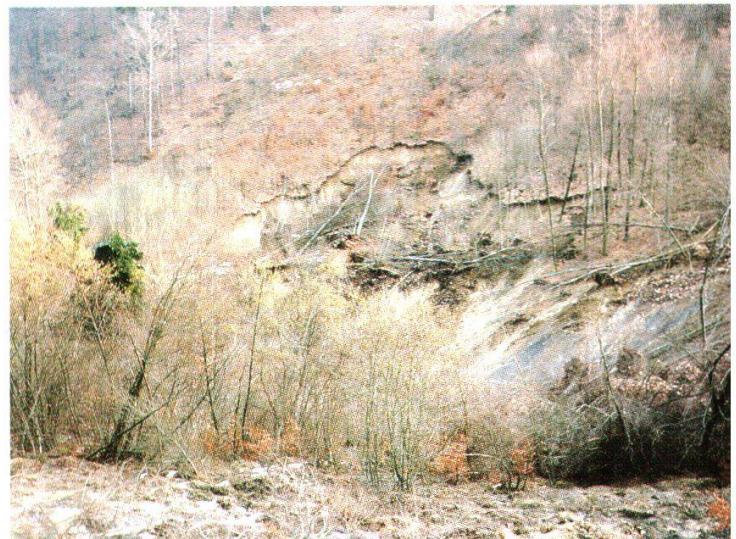
Abb. 12: Hangfusschwächung im Bereich östlich des Felssturzes.

Die jüngste, hier geschilderte Rutschung kann als periodisch rückwärtsschreitende resp. progressive Rutschung bezeichnet werden. Schon 1961 und erneut 1974 wurden in diesem Bereich Rutschungen festgestellt (WULLSCHLEGER, 1977), welche vorerst im Opalinuston verblieben und erst jetzt auch in die höheren Schichten der Murchisonae- bis Hauptrogenstein-Schichten hinaufgriffen. Auch in Zukunft ist mit weiteren Rutschungen resp. Felsstürzen zu rechnen, da verursacht durch die Massenbewegungen, weitere Hanganschneidungen im Hangfussbereich erfolgten und dadurch weitere, sich rückwärts arbeitende Hangfusschwächungen verursachten (Abb. 12). Des wei-

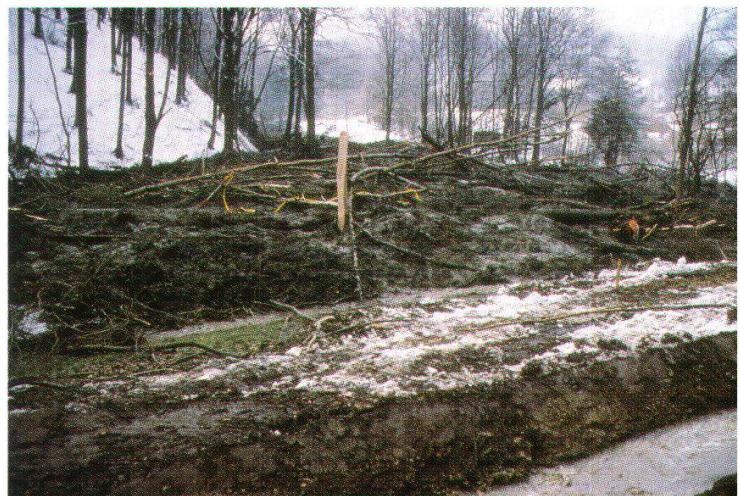
Abb. 14: Schlammfächer gegen die Benkerstrasse hin. Auf der Foto wird ersichtlich, wie sich die Schlammmasse aus dem engen Tal im Hintergrund gegen die Benkerstrasse fächerartig ausbreitet. Der Fischbach im Vordergrund wurde schon um den Schlammfächer herumgeführt.

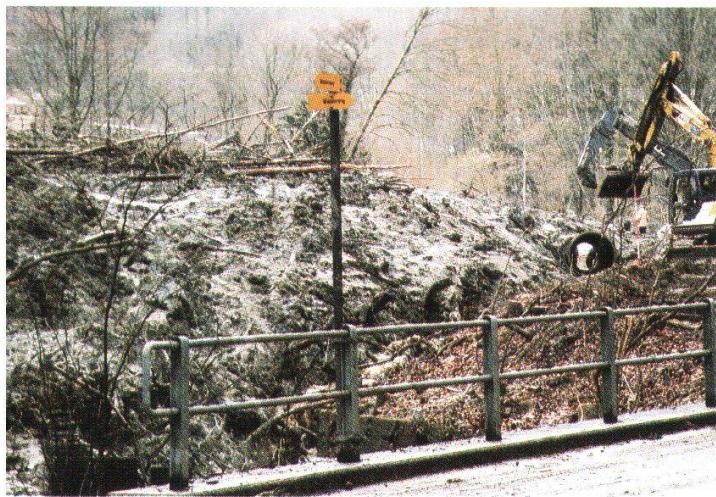
Abb. 15: Schlammfächer im Strassenbereich. Die Arbeiten im Vordergrund verdeutlichen, wie die Eindellung des Fischbaches voranschreitet.
