Artikel: Der Felssturz/Erdrutsch Hinter Königstein in Küttigen : ein
Grossereignis für die Region Aarau
Autor: Eberhard, Mark
DOI: <https://doi.org/10.5169/seals-173063>

Der Felssturz/Erdrutsch Hinter Königstein in Küttigen

Ein Grossereignis für die Region Aarau

Mark Eberhard

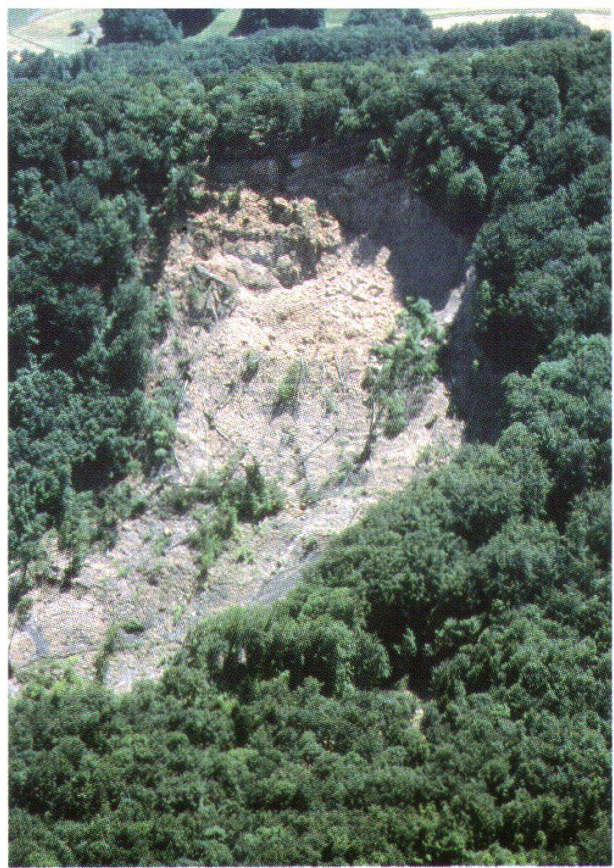
Abb. 3: Ansicht auf das Abrissgebiet (Flugaufnahme vom 24. Juni 1999, Oekovision GmbH, Widen).

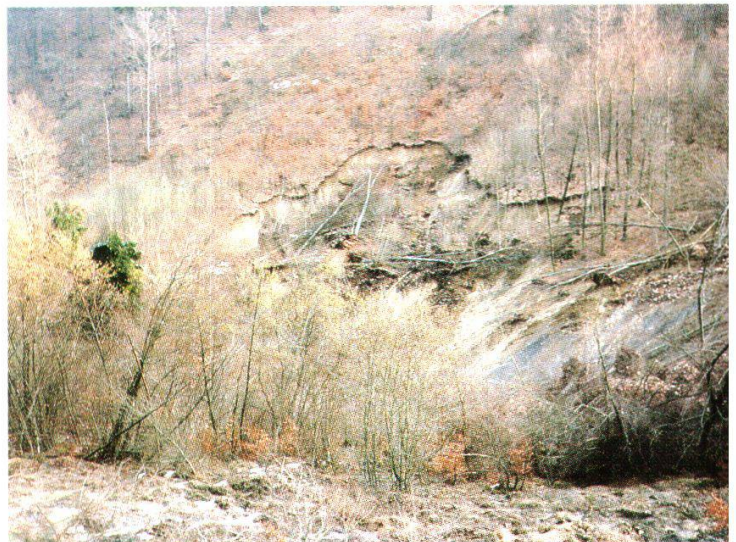
Abb. 12: Hangfusschwächung im Bereich östlich des Felssturzes.

Die jüngste, hier geschilderte Rutschung kann als periodisch rückwärtsschreitende resp. progressive Rutschung bezeichnet werden. Schon 1961 und erneut 1974 wurden in diesem Bereich Rutschungen festgestellt (WULLSCHLEGER, 1977), welche vorerst im Opalinuston verblieben und erst jetzt auch in die höheren Schichten der Murchisonae- bis Hauptrogenstein-Schichten hinaufgriffen. Auch in Zukunft ist mit weiteren Rutschungen resp. Felsstürzen zu rechnen, da verursacht durch die Massenbewegungen, weitere Hanganschnidungen im Hangfussbereich erfolgten und dadurch weitere, sich rückwärts arbeitende Hangfusschwächungen verursachten (Abb. 12). Des wei-
