| <b>Artikel:</b> | Moderne Methoden zur Sanierung von Böschungen = Méthodes modernes pour l'assainissement des talus et remblais = Modern methods of improving slopes |

# Moderne Methoden zur Sanierung von Böschungen

Senkrechtverbauung mittels armerter Gehölzstränge

Ing. Erwin Stärk, Linz-Ebelsberg  
Mitarbeiter für die Schweiz: Hans Zaugg, Gartenbau,  
Bern

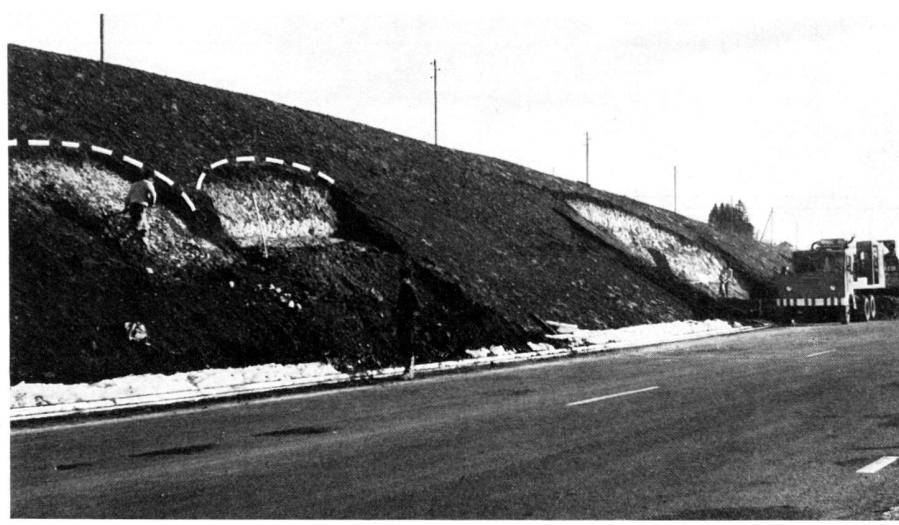
1

Die katastrophalen Regenfälle im Frühjahr 1965 haben sehr grosse Schäden an den Böschungen verursacht. Absperrungen an Autobahnen zeigen allerorts die abgerutschten Böschungen an (Bild 1), wo meist in aller Eile die Strasse von den niedergegangenen Erdmassen geräumt werden mussten.

Les pluies catastrophiques du printemps 1965 ont causé aux talus de très gros dégâts. Les barrages établis sur les autoroutes montrent partout l'effondrement des talus (fig. 1), et dans la plupart des cas il a fallu en toute hâte dégager la route des masses de terre qui l'avaient recouverte.

The catastrophic rainfalls in the spring of 1965 caused very extensive damage to the slopes. Closed-off areas on highways everywhere show the slipped slopes (illustration 1) where the road often had to be rapidly cleared from the earth and rubble that had been loosened.

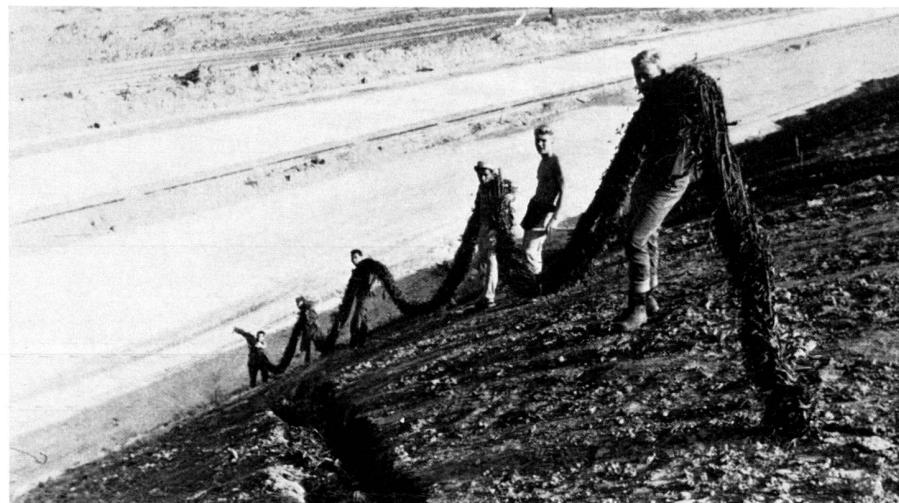
2

Austreibfähige Weidenruten werden durch Miteinbinden von Stacheldraht zu sehr reissfesten, beliebig langen faschinenartigen Strängen (Bild 2) verbunden.

Das markante äußerliche Merkmal dieser Methode der Sofortsanierung ist, dass die Verbauung parallel in der Falllinie angeordnet ist (Bild 4). Eisenbewehrte Gehölzseile (Bild 2), die in relative seichten Gräben angepflockt werden (Bild 5), verhindern so durch ihre Reissfestigkeit in optimaler Form das Anreissen der Böschungsfläche. Darüber hinaus wurde diese Art der Sanierung in den meisten Fällen dort angewandt, wo Steilböschungen (Neigung 1:1) bereits in Rutschung begriffen waren. Diese wurden ausnahmslos mit Erfolg stabilisiert.

Le procédé consiste à prendre des baguettes d'osier vivantes, capables de bourgeonner, et de les lier avec du fil de fer barbelé pour en faire des cordons en forme de fascines (fig. 2), de n'importe quelle longueur et présentant une forte résistance à l'arrachement. Ensuite on place ces espèces de cordes en osier dans des tranchées peu profondes, le long de la ligne de chute, depuis le sommet de la pente jusqu'à sa base, et on les ancre dans le sol au moyen de chevilles ou de pieux disposés à intervalles de 50 cm environ. L'ancre doit être particulièrement fort à l'extrémité supérieure (fig. 6). C'est là que se trouve, pour ainsi dire, le point de suspension, qui doit résister à la charge la plus lourde et à la traction la plus forte. Ces cordons, qui seront disposés en rangées parallèles, à intervalles d'un mètre jusqu'à quatre mètres selon les besoins, devront être ensuite recouverts d'une couche de terre d'une épaisseur exactement suffisante pour que l'osier ne risque pas de se dessécher et pour qu'il puisse continuer à pousser sans obstacles (fig. 3).

Willow twigs capable of budding are connected by incorporation of barbed wire into high tensile strength fascine-type chords (illustration 2). These so-called willow ropes are inserted in shallow trenches along the line of steepest gradient from the crown of the slope down to its foot and anchored in the soil by means of pegs spaced about 50 cm. Anchoring is particularly secure at the top end (illustration 6) which as it were is the point of suspension that has to withstand the maximum tensile stress. The parallel chords spaced from 1 to 4 metres as may be required are covered with soil only to the extent preventing them from drying out so that they are free to bud (illustration 3).
