Artikel: Bepflanzung am Dorfbach in Erlenbach/Zürich = L'aménagement des rives du ruisseau du village, à Erlenbach/Zurich = Planting along the village stream of Erlenbach/Zurich

Bepflanzung am Dorfbach in Erlenbach/Zürich

P. Ammann, Gartenarchitekt BSG, Zürich
H. Scheller, Ingenieur, Erlenbach

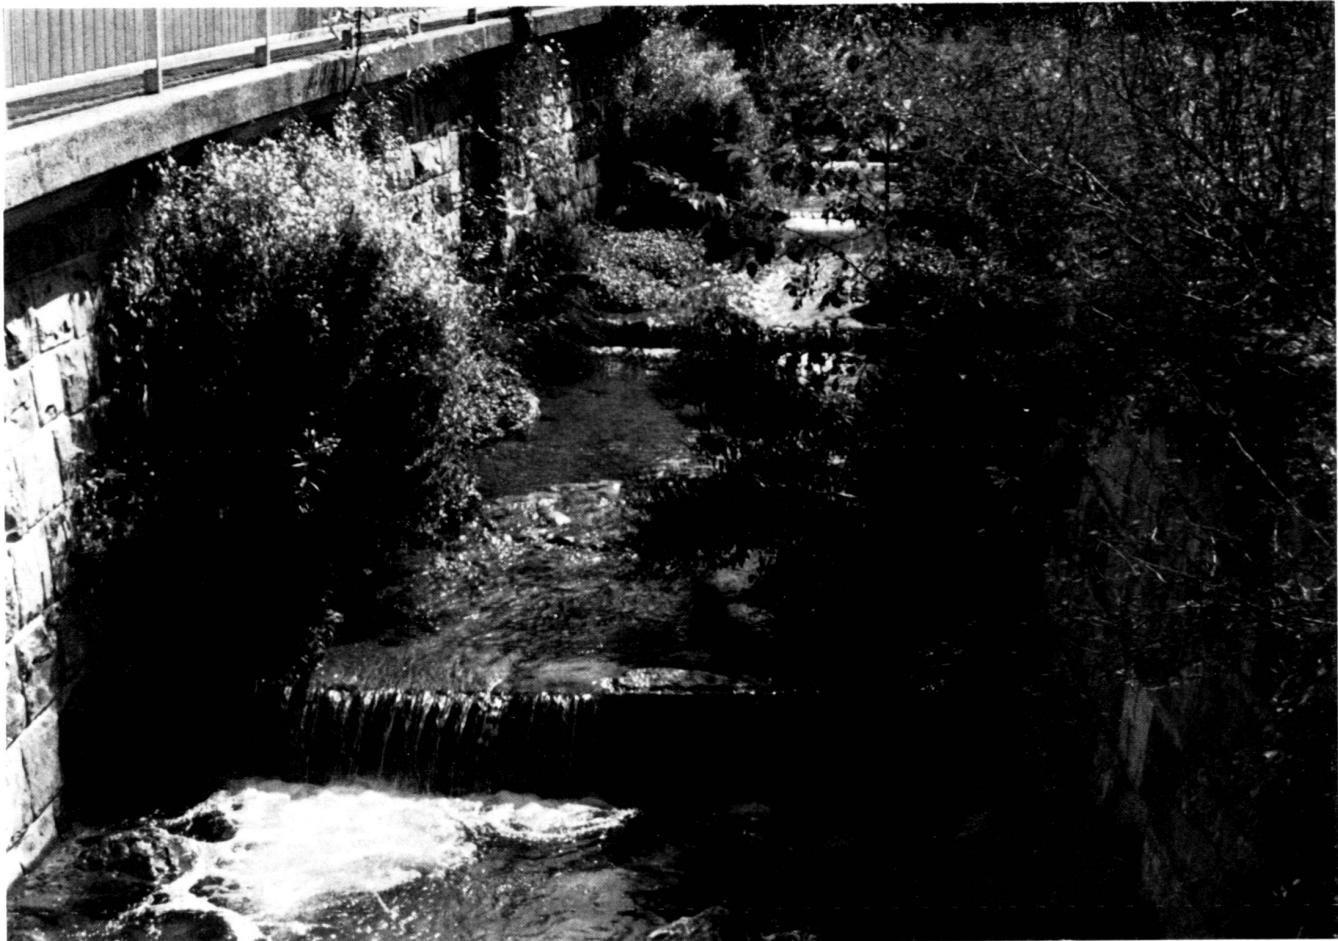
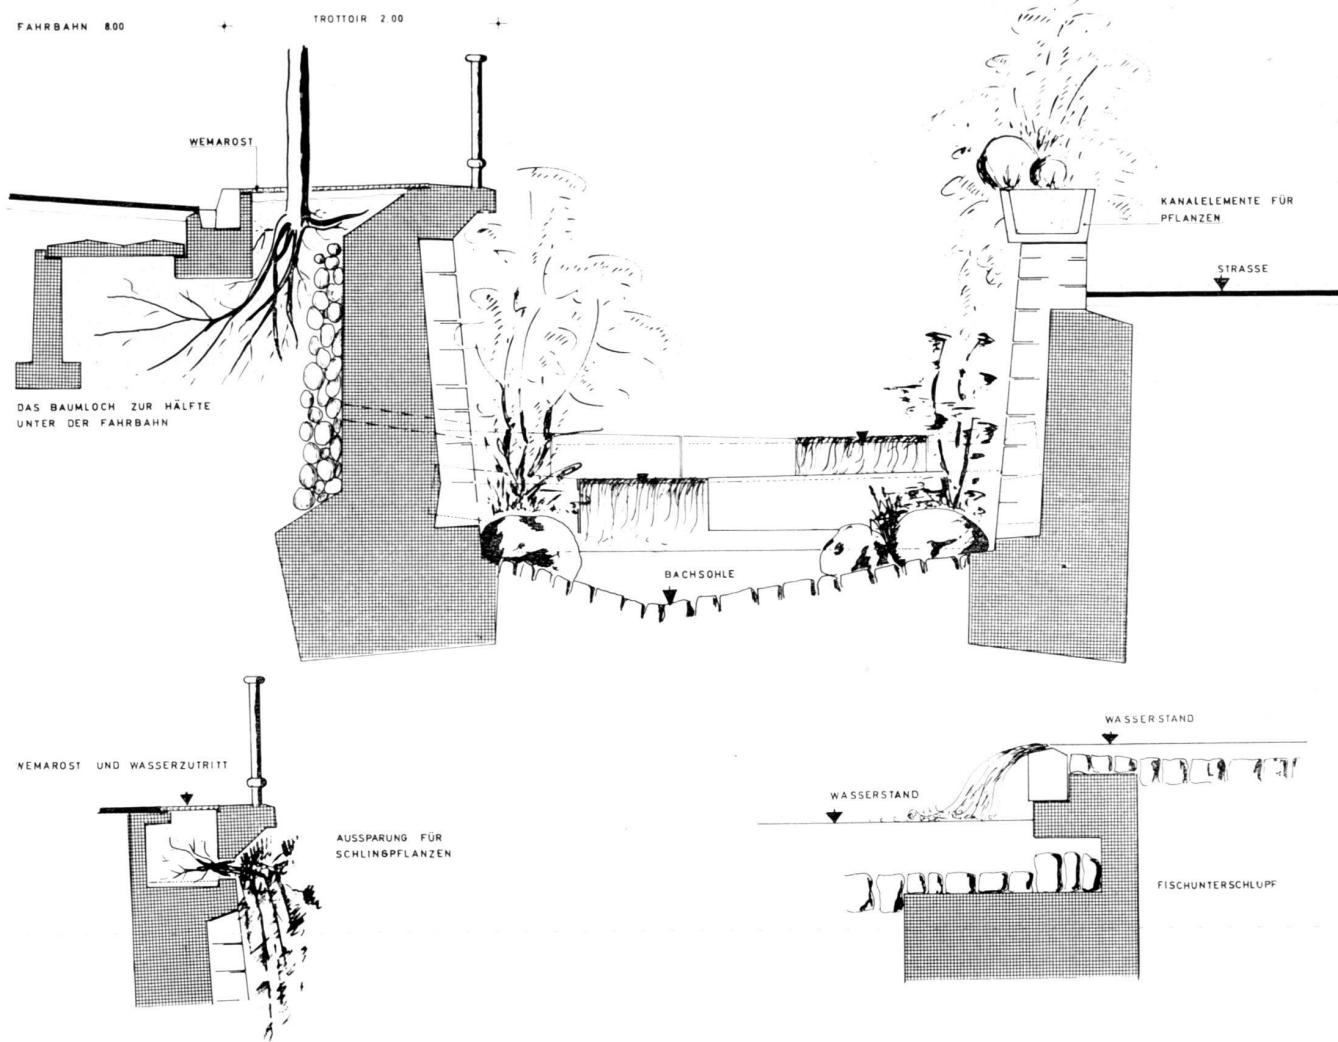
FAHRBAHN 8.00

TROTTOIR 2.00

Ein Bericht des Fischereiaufsehers besagt, dass er auf Forellen hofft! Da der Bach auf dieser kurzen Strecke etwa 4,50 m Gefälle aufweist, wurden in die geplanten Bachschwellen Fischunterstände eingebaut. Alleeäume (Eschen und Zitterpappeln) wurden trotz Platzmangel am Trottoirrand gepflanzt, indem die Baumgrube zur Hälfte unter die Strasse zu liegen kam (siehe Plan).

En dépit de l'espace restreint, on a planté une avenue d'arbres (frênes et trembles) sur le bord du trottoir; la moitié de la surface des fosses nécessaires pour ces plantations a été creusée au-dessous de la route (voir le plan).

Alley trees (ash trees and trembling poplar) were planted on the edge of the sidewalk despite lack of room; the tree pits were located half below the road (cf. plan). The figures reveal that the other problems were solved correctly as well and that part of the solutions turned out to be better than any of those concerned had dared hope. The willows and alder trees were planted along the sides of the stream. Their absorbing roots process many substances in the water which might be detrimental to the fish. Nor was weed vegetation long in coming. Wild roses, ivy and ampelopsis grow richly in the wall niches. The alley trees, which were at first considered to be fantastic, thrive beyond all expectation although they have to spread their roots below the road under heavy traffic. Trout have assumed their shelters throughout the year.
