**Landschaftsplan Kiesgrube  
Rüchlig,  
Gemeinde Eschenbach,  
Kanton Luzern:  
Sanierung/Gestaltung/  
Abbau/Rekultivierung**

Text und Bilder: Ottomar Lang,  
Landschaftsarchitekt BSG, Dipl. HbK/GhK

**Rüchlig Gravel Pit  
Landscape Plan  
Commune of Eschenbach,  
Canton of Lucerne:  
Redevelopment, Design,  
Extraction, Recultivation**

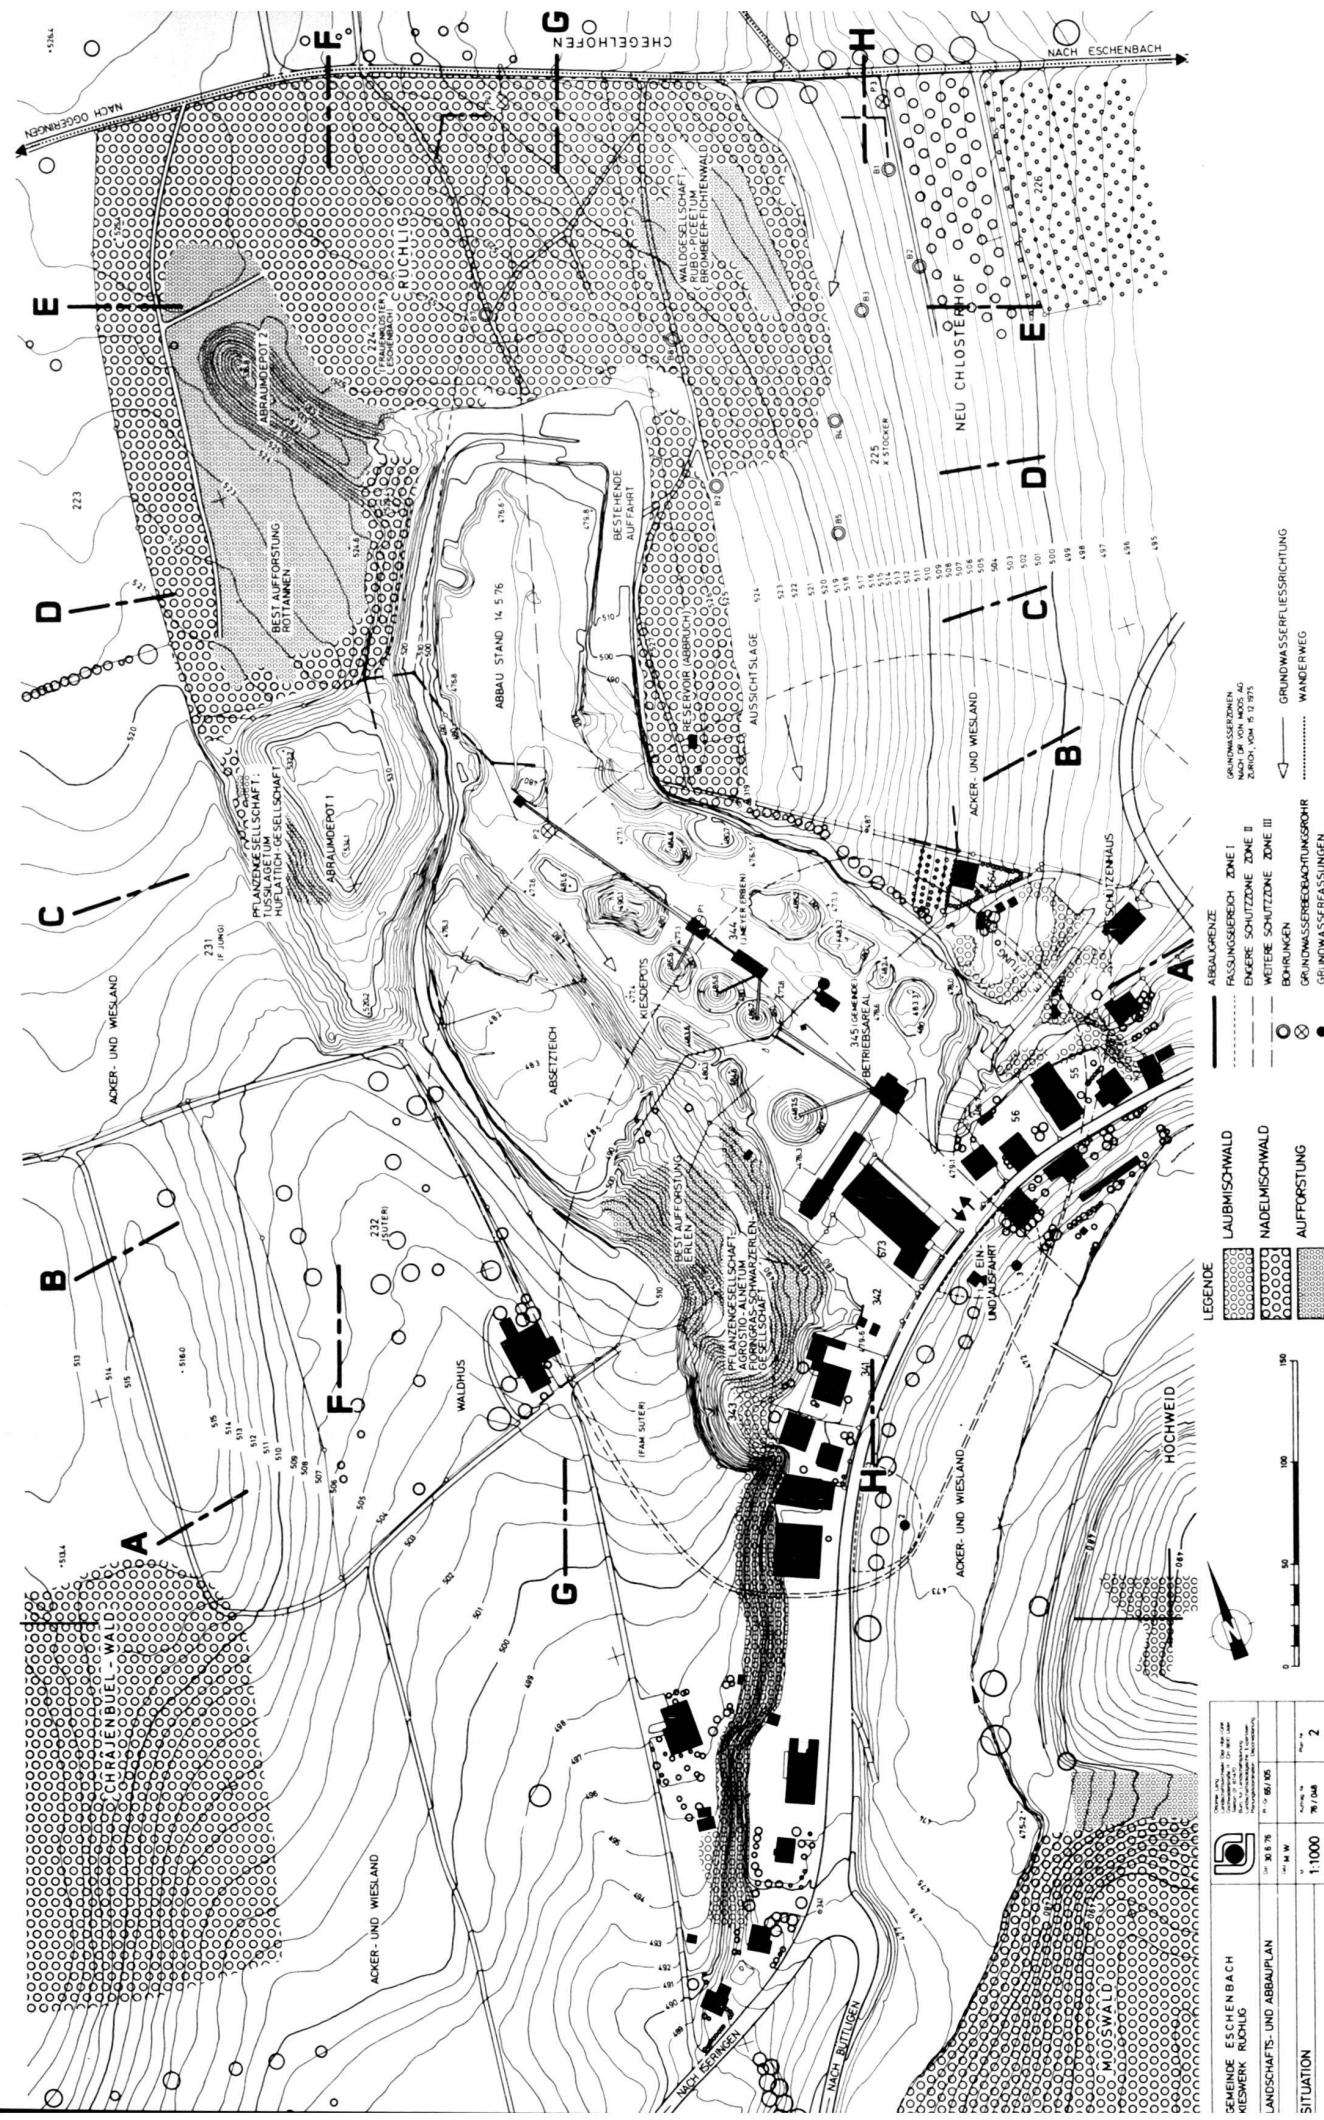
Lage des Abbaugebietes.  
(sämtliche Fotos vom Verfasser)

Location of the exploitation area.  
(all photographs by the author)

Der Kiesabbau erfolgt in der südlichen Hälfte eines Drumlin, der geologischen Schwellenregion in der Schichtstufenlandschaft nördlich von Luzern (s. Plan Nr. 2 — Situation und Bild 1). Die Drumlins sind mit Moränenschutt unterschiedlicher Stärke überdeckt, der «Rüchlig» mit etwa 5,00 bis 8,00 m.

Gravel is exploited in the southern part of a drumlin, the geological threshold region of the cuesta landscape to the north of Lucerne (see plan No. 2 — Situation, and photograph 1). The drumlin is covered with moraine debris of various thicknesses; the «Rüchlig» with approx. 5.00 to 8.00 m.

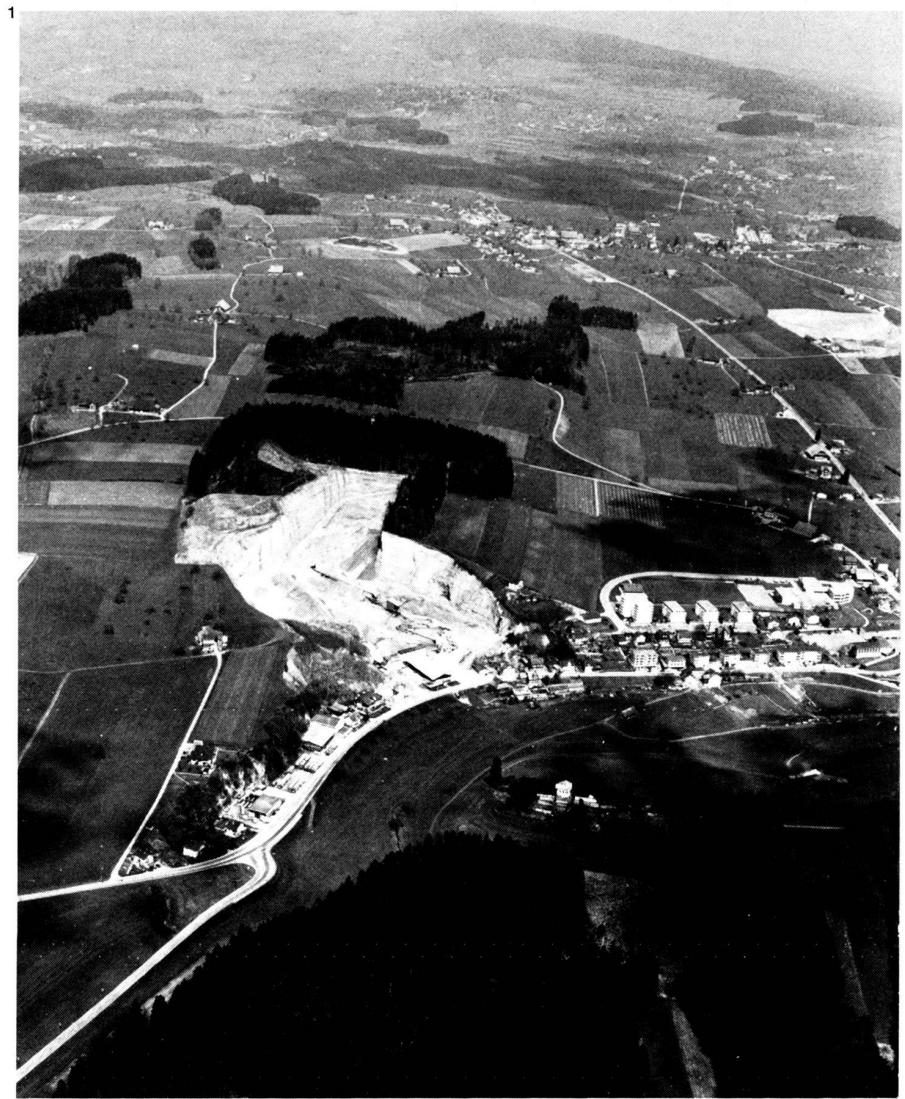
Einblick vom Südwesten, im Vordergrund der Absetzteich.

View from the south-west, sludge lagoon in the foreground.

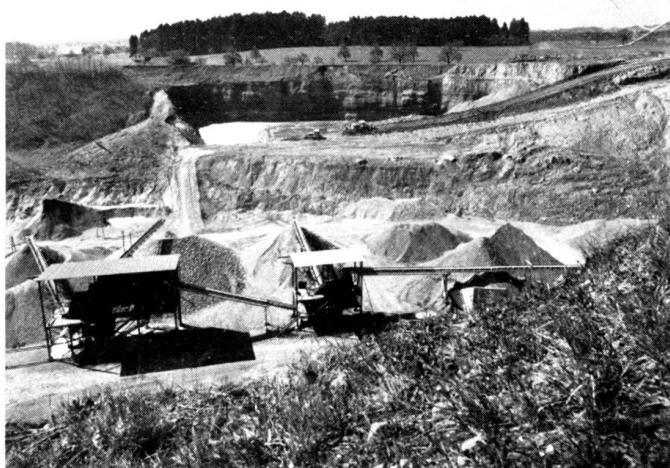
3 Zu sanierende Ostwand entlang der Abbaugrenze.

3 Eastern wall to be redesigned along the exploitation limit.

Redevelopment work must first be performed to enable gravel to be smoothly and rationally removed. The steep walls (see photographs 4, 6, 7), the lack of space for the deposition of waste material, the accommodation of the necessary settling ponds for the washing sludge and the recultivation of the exploited steep wall facing east (Photographs 3, 5, 6) formed the accents of redevelopment (see plan).

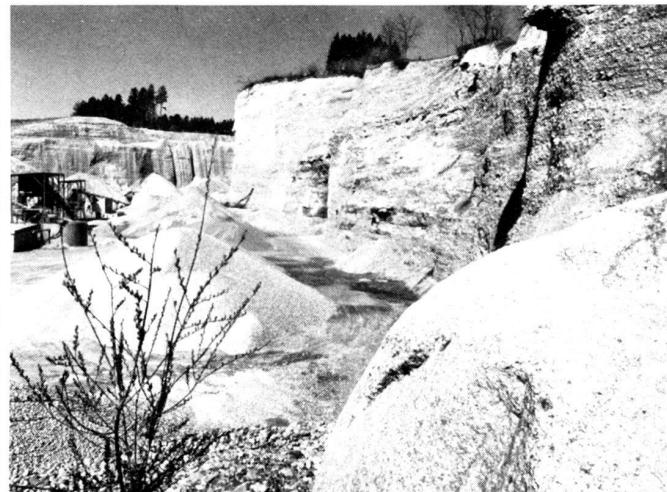
4 Zu sanierende Westwand mit erodierten Wandkronen.

4 Western wall to be redesigned with its eroded wall tops.

Für den reibungslosen und rationellen Kiesabbau waren und sind erst die Sanierungsarbeiten durchzuführen. Die Steilwände (s. Bilder 4, 6, 7), der Platzmangel für den Einbau von Abraummaterial, die Unterbringung der notwendigen Absetzteiche für den Waschschlamm und die Rekultivierung der abgebauten, ostexponierten Steilwand (Bilder 3, 5, 6) waren die Schwerpunkte für die Sanierung (siehe Plan Nr. 8.2 — Sanierungs- und Betriebsplan II, sowie Bilder Nr. 2 bis 7).

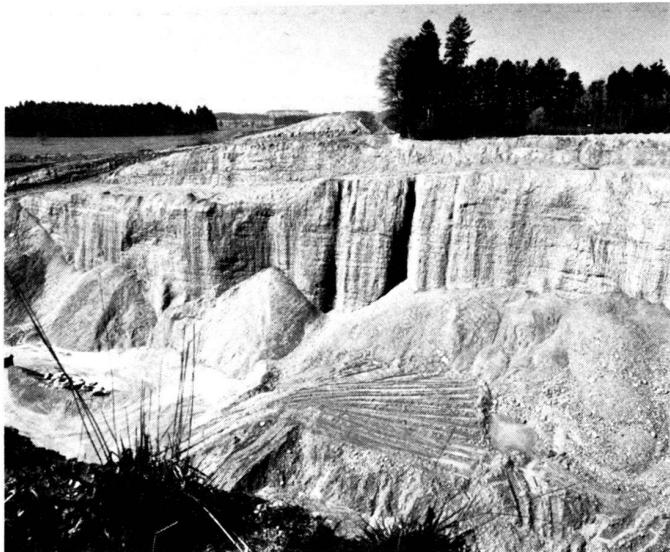
5 Stufenabbau entlang der Ostwand für die Gestaltung und Rekultivierung der Steilböschung.

5 Stepwise exploitation along the east wall for the design and recultivation of the steep slope.

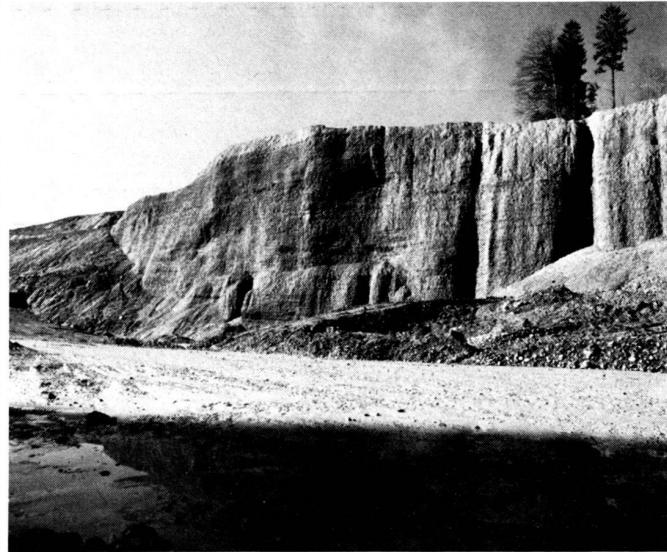
6 Zum Teil freigelegtes Kiesmaterial für den Abbau, deutlich erkennbar die nahe Abbaugrenze (Waldeck).

6 Partly exposed gravel material for exploitation, clearly visible is the close exploitation boundary (Waldeck).

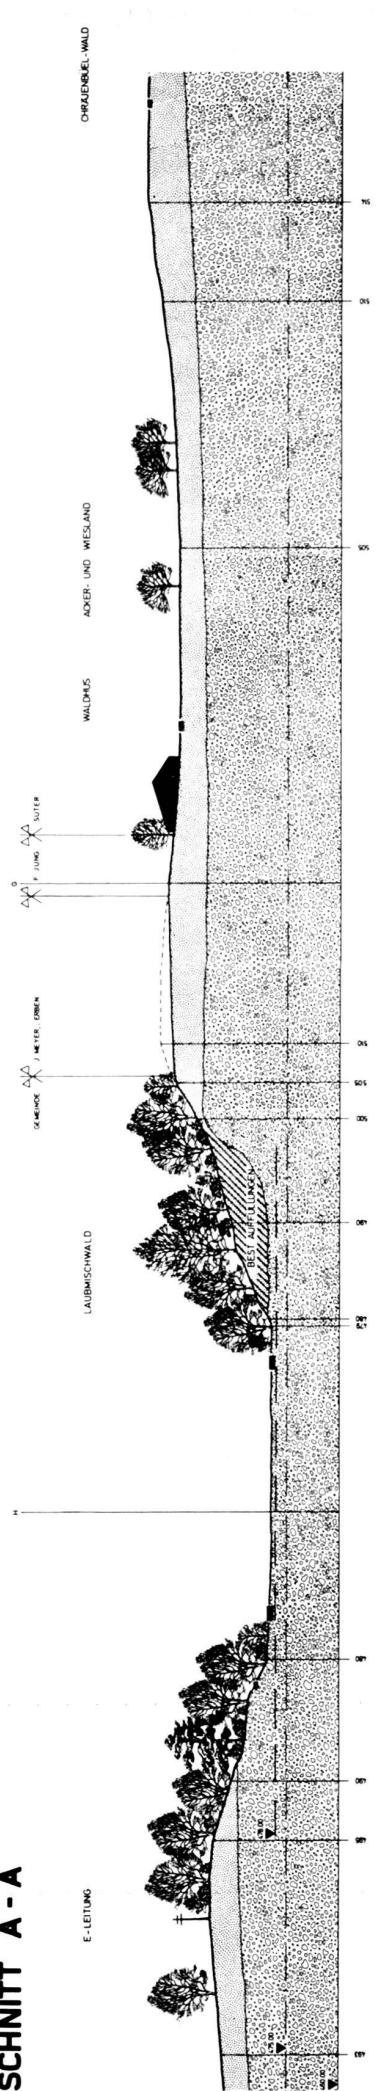
SCHNITT A - A

Der Etappenabbau wurde in fünf Abbauphasen gegliedert. Das anfallende Abraummaterial wird, nach dem Gestaltungsplan, jeweils auf die vorhergehende ausgebeutete Fläche endgültig eingebaut (s. Plan Nr. 5.1 — Schnitte A, B, C).

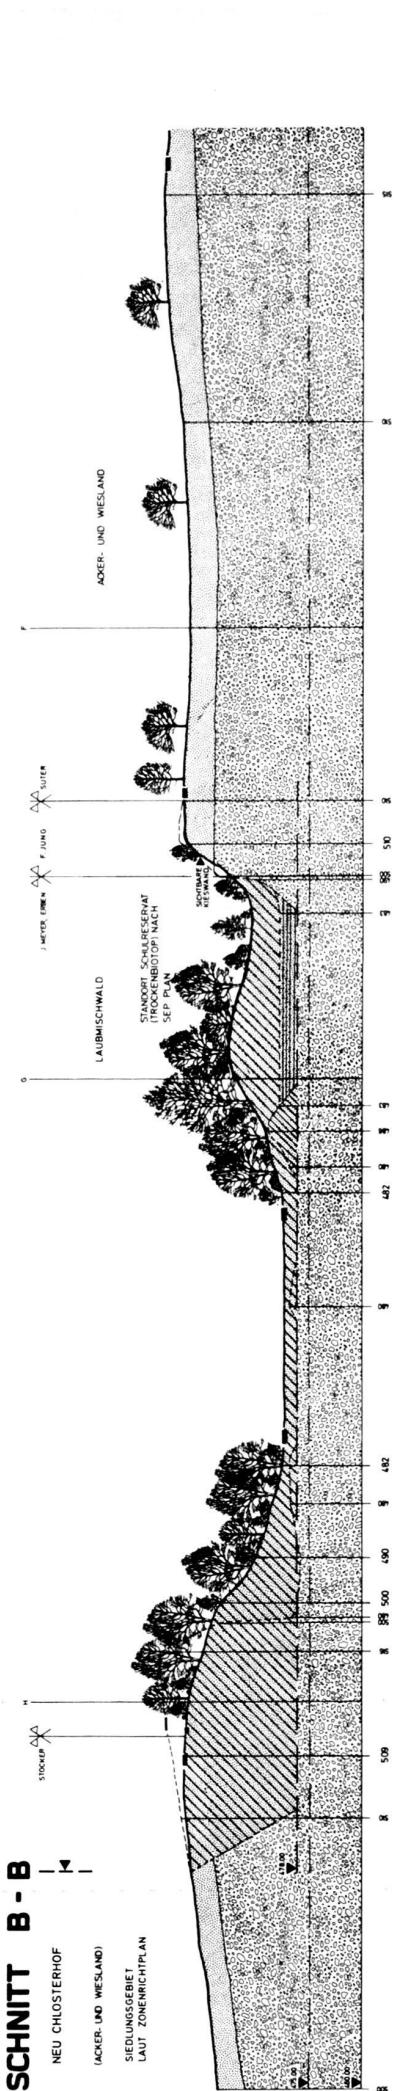
SCHNITT B - B

NEU CHLOSTERHOF  
(ACKER- UND WIESLAND)  
SIEDLUNGSGEBIET  
LAUT ZONE NRICHTPLAN

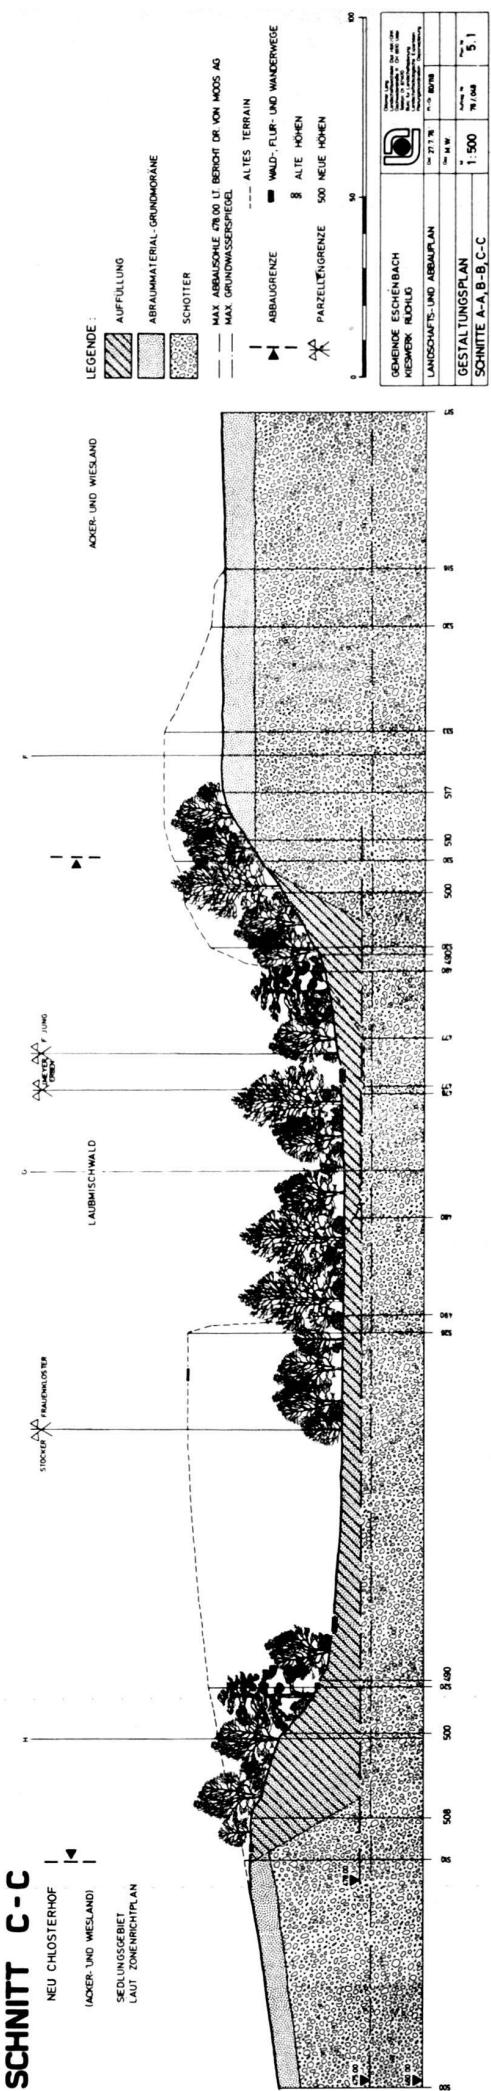
SCHNITT C-C

**NEU CHLOSTERHOF**  
**LÄCKER- UND WESLAND)**  
**SIEDLUNGSGEBIET**  
**LAUT ZONE NRICHIPPLAN**

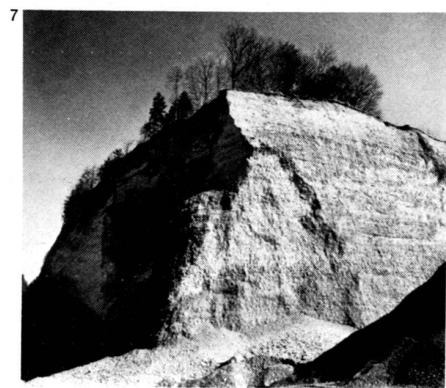
Steile Nordwestwand mit überhängendem Kiesmaterial, Höhe etwa 50,00 m.

Paroi nord-ouest à pic, avec gravier en surplomb, hauteur environ 50,00 m.
