# **Röhrichtpflanzungen an stehenden und fliessenden Gewässern = Plantation de roselières dans des eaux courantes et stagnantes = Reeds in still and flowing waters**

# Röhrichtpflanzungen an stehenden und fliessenden Gewässern

Ein Bericht über die Arbeit des Röhricht-experten Ing. Kurt Gloor

Margrit Coradi,  
Landschaftsarchitektin HTL

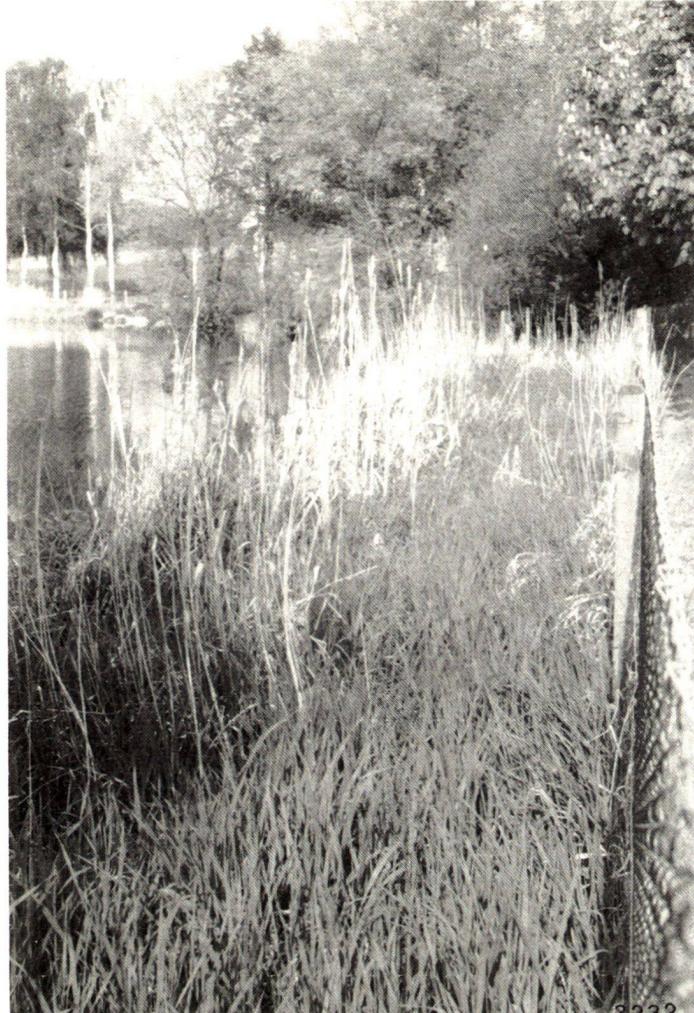
Rechts: Röhrichtpflanzung am Mettmenhaslisee nach drei Jahren.

Links: Röhrichtpflanzung am Mettmenhaslisee nach 15 Jahren.

Zwischen dem bestehenden Röhricht des unter Naturschutz stehenden Sees und der Badeanstalt sollte ein rund 20 m langer Streifen angepflanzt werden. Neben Schilf- und Rohrglanzgrashalmen im Verhältnis 1:1 wurden auch einige Breitblättrige Rohrkolben (*Typha latifolia*), Ästige Igelkolben (*Sparganium erectum*), Gelbe Schwertlilien (*Iris pseudacorus*) und Teichbinsen (*Scirpus lacustris*) verwendet, die mit Wurzelballen aus den Beständen am See gestochen worden waren.

Ein Kontrollgang am 12. Oktober 1972 ergab jedoch, dass die mit Ballen gepflanzten Röhrichtarten ein gutes Wachstum zeigten und sich auch bei den Halmpflanzungen, allen Schwierigkeiten zum Trotz, eine ansehnliche Zahl von Tochtertrieben entwickelt hatte. Allerdings war ihre Höhe von 20–40 cm im Vergleich zu anderen, erfolgreicher Pflanzungen desselben Jahres (Greifensee, Münsterlingen), die mit Höhen von 90 bis 140 cm aufwarten konnten, eher bescheiden. Ihr Fortkommen in der nächsten Vegetationsperiode war recht zweifelhaft. Sollte also im folgenden Jahr eine zweite Pflanzung notwendig werden, schlug Gloor folgende Verbesserungsmassnahmen vor:

1973 hatte sich der Bestand aber so gut entwickelt, dass sich die vorgeschlagenen Massnahmen erübrigten.

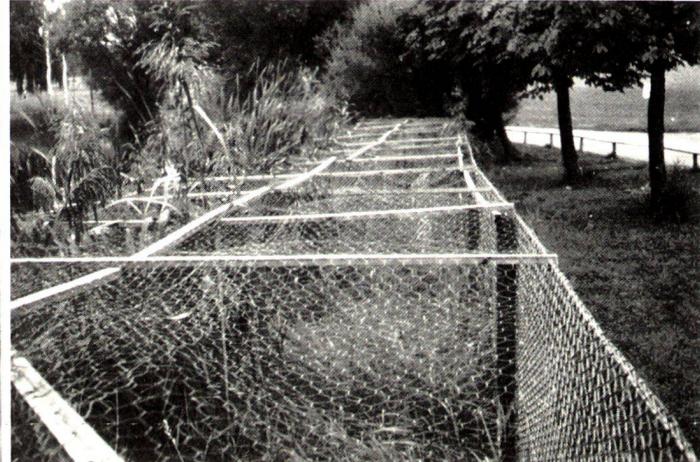
A droite: Roselières plantées au Mettmenhaslisee après trois ans.

A gauche: Roselières plantées au Mettmenhaslisee après 15 ans.

Right: Reed plantation on the Mettmenhaslisee after three years.

Left: Reed plantation on the Mettmenhaslisee after fifteen years.

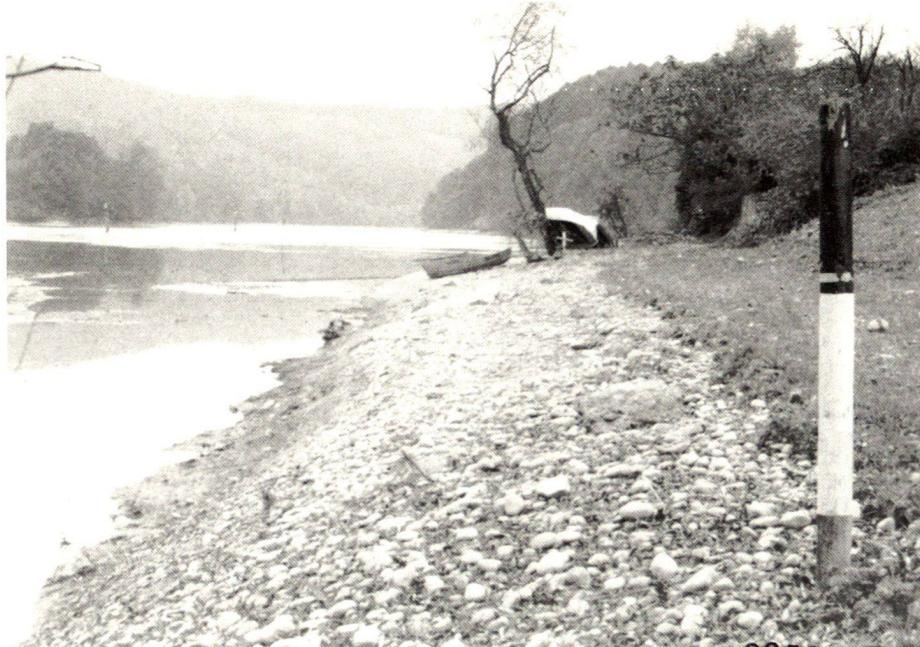
Zu bepflanzender Uferabschnitt bei der Bibermündung nach dem Rheinhochwasser 1975.

Section des rives à l'embouchure de la Biber qu'il s'agissait de végétaliser après la crue du Rhin en 1975.

The shore section to be planted at the Biber mouth after the Rhine high water of 1975.

The decision to wait with plantation until after the high water, proved to be a correct one, as the profiles photographed in November showed that the high water had flattened the slope off from 1:1 to 1:3. In spite of the late season, a section of the area marked out was planted, namely the one which is protected from wave dashing by an extended tongue of land.

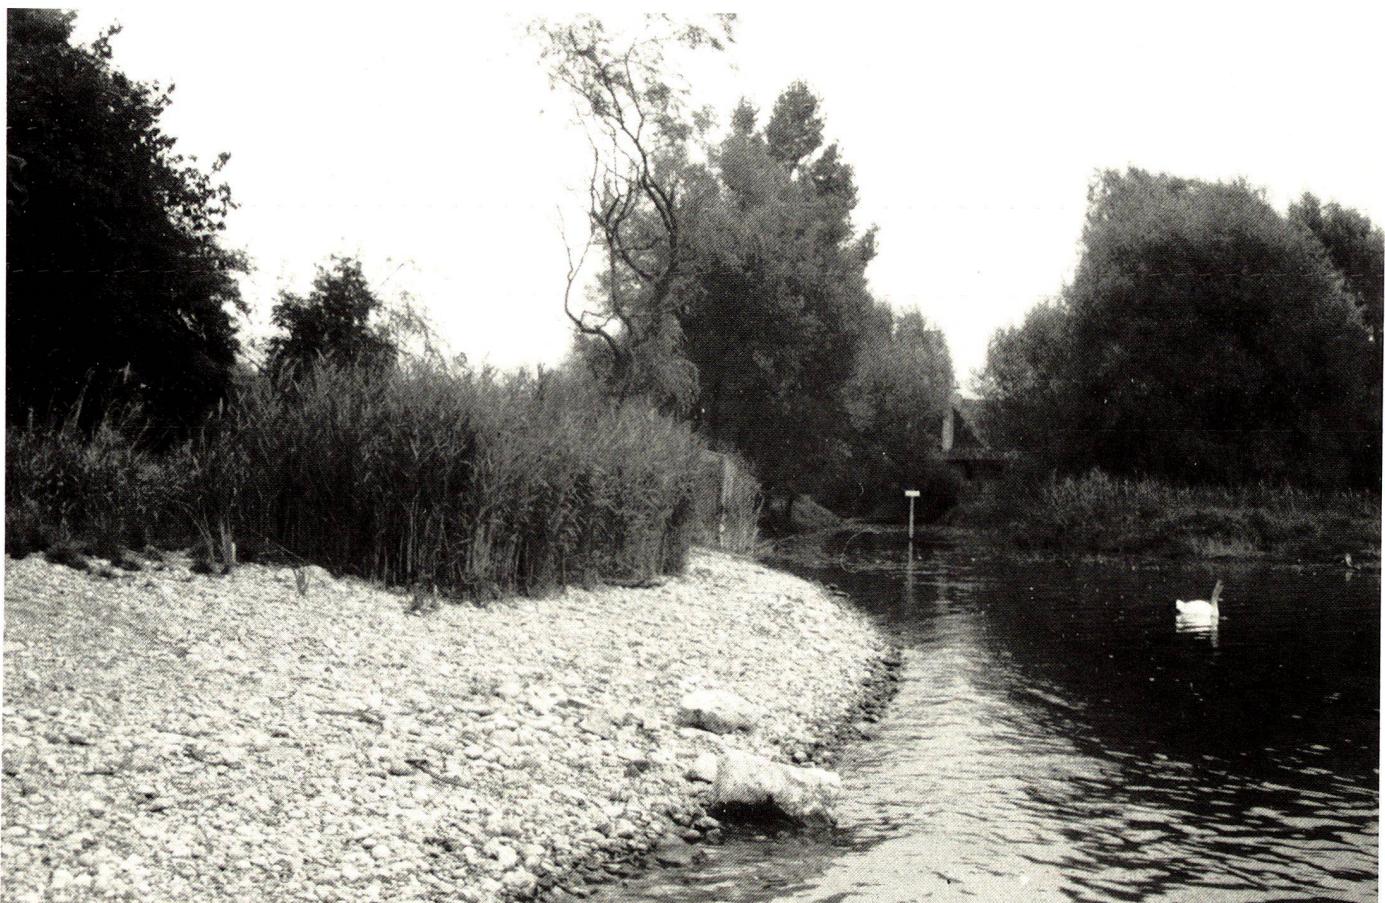
Schilfpflanzung bei der Bibermundung vom Oktober 1977, aufgenommen ein Jahr später bei Niedrigwasser im Rhein.

Joncs plantés à l'embouchure de la Biber en octobre 1977, photographiés une année plus tard, en période de débit minimal du Rhin.

Reed plantation at the Biber mouth in October 1977, photographed one year later at low water in the Rhine.

In order to perform tests on the most important tubular plants, the reeds, an experiment was made the same year with bale planting-blade planting was not possible due to high water and wave dashing. An excavator loosened and levelled off the hard gravel ground. Then 3 ditches, 90 cm wide and 40 cm deep, were dug along a length of 10 m. In the two front ditches, reed blades of approximately 140 cm length were placed, and in the back ditch

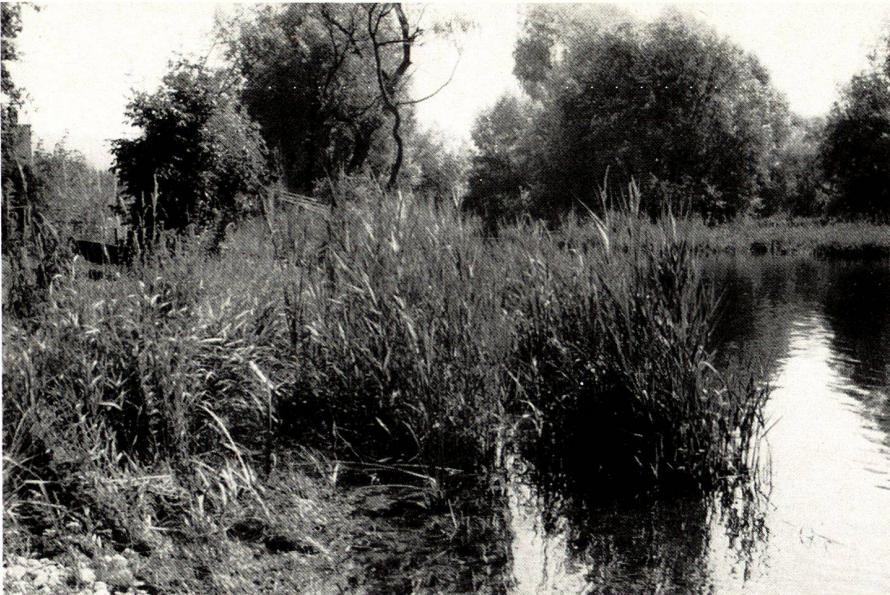
Links: Schilfpflanzung bei der Bibermündung im Juli 1978 bei Hochwasser.

Left: Reed plantation at the mouth of the Biber in July 1978 at high water.
