Zeitschrift: Anthos : Zeitschrift für Landschaftsarchitektur = Une revue pour le paysage
Herausgeber: Bund Schweizer Landschaftsarchitekten und Landschaftsarchitektinnen
Band: 23 (1984)
Heft: 1

Artikel: Naturnaher Wasserbau : Beispiele im Kanton Zürich = Constructions hydrauliques proches de la nature : exemples au canton du Zurich = "Natural" hydraulic construction : exemples in Canton Zurich
Autor: Bolliger, Peter / Göldi, Christian / Hofmann, André
DOI: <https://doi.org/10.5169/seals-135817>

Naturnaher Wasserbau – Beispiele im Kanton Zürich

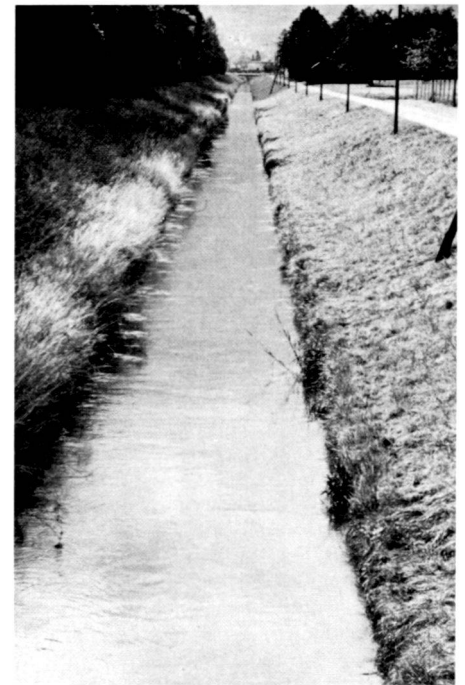
Rechts: Der Meliorationsbach bei Sargans ist ein Beispiel eines konventionell verbauten Baches.

Right: The improved stream near Sargans is an example of a conventionally corrected brook.

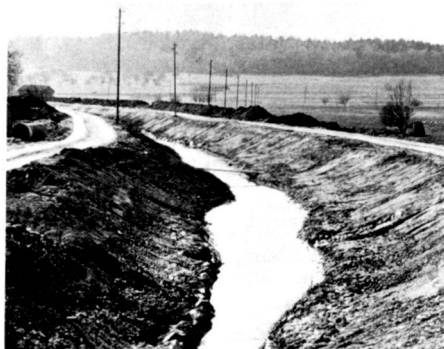
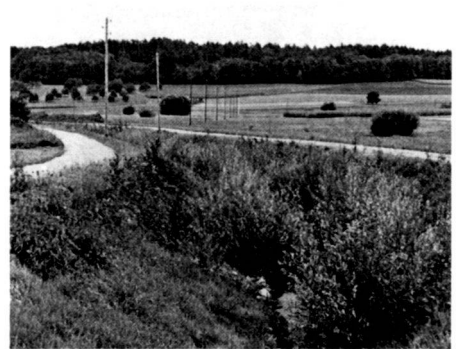
Die Bilder zeigen den Bachlauf westlich der Brücke Wilenhof mit variierender Breite der Bachsohle und ungleichmässiger Böschungsneigung. Bild 1 wurde im März, Bild 2 im Juni und Bild 3 im August 1982 aufgenommen. Die Sequenz zeigt, wie rasch die Weidenfaschinen ausgeschlagen haben und gewachsen sind und wie die Begrünung auf den nichthumusierten Böschungen dank geeigneter Ansaatmischung rasch erfolgte.

Les images présentent le cours du ruisseau à l'ouest du pont de Wilenhof, avec une largeur variable du radier et des pentes de talus inégales. La fig. 1 a été faite en mars, la 2 en juin et la 3 en août 1982. La séquence montre avec quelle rapidité les fascines d'osier ont cru et se sont développées et combien le vert est rapidement apparu sur les talus sans humus, grâce au mélange de semences approprié.

The pictures show the course of the brook to the west of the Wilenhof bridge with varying widths of channel and differing embankment gradients. Picture 1 was taken in March, picture 2 in June and picture 3 in August 1982. The sequence shows how quickly the willow bundles sprouted and grew and how the greenery was quick to spread on the embankments (no humus used) thanks to use of the appropriate seed mixture. Fotos: P. Bolliger

Ziel der Begrünung der nichthumusierten Böschungen war neben dem Erosionsschutz die Anlage einer artenreichen Magerwiese mit vielen Blumen. Dazu wurde grundsätzlich die Samenmischung KTZ 80 verwendet und je nach Exposition eine Zusatzmischung für feuchte oder für trockene Standorte beigemischt. Die Aussaat erfolgte im Hydrosaatverfahren.
