Zeitschrift: Anthos : Zeitschrift für Landschaftsarchitektur = Une revue pour le paysage
Herausgeber: Bund Schweizer Landschaftsarchitekten und Landschaftsarchitektinnen
Band: 23 (1984)
Heft: 1

Artikel: Naturnaher Wasserbau : Beispiele im Kanton Zürich = Constructions hydrauliques proches de la nature : exemples au canton du Zurich = "Natural" hydraulic construction : exemples in Canton Zurich
Autor: Bolliger, Peter / Göldi, Christian / Hofmann, André
DOI: <https://doi.org/10.5169/seals-135817>

Naturnaher Wasserbau – Beispiele im Kanton Zürich

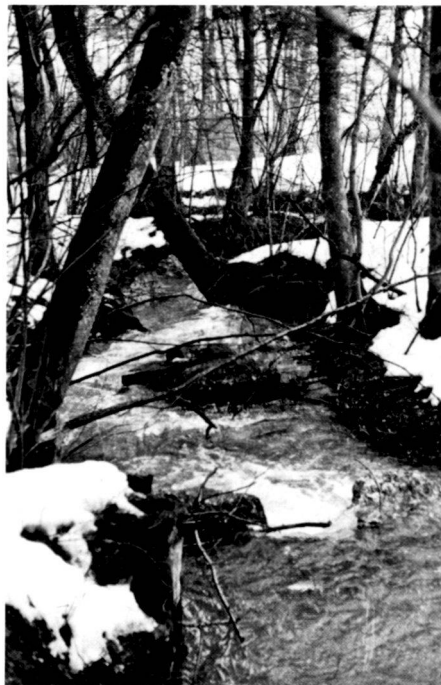
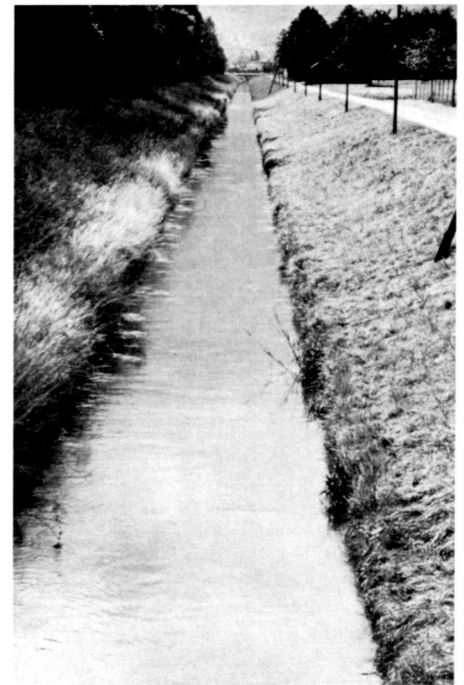
Links: Der Mülibach bei Bläsimüli (Russikon) ist ein Naturbach mit allen kennzeichnenden Merkmalen.

Rechts: Der Meliorationsbach bei Sargans ist ein Beispiel eines konventionell verbauten Baches.

Left: The Mülibach near Bläsimüli (Russikon) is a natural stream with all the characteristic features.

Right: The improved stream near Sargans is an example of a conventionally corrected brook.

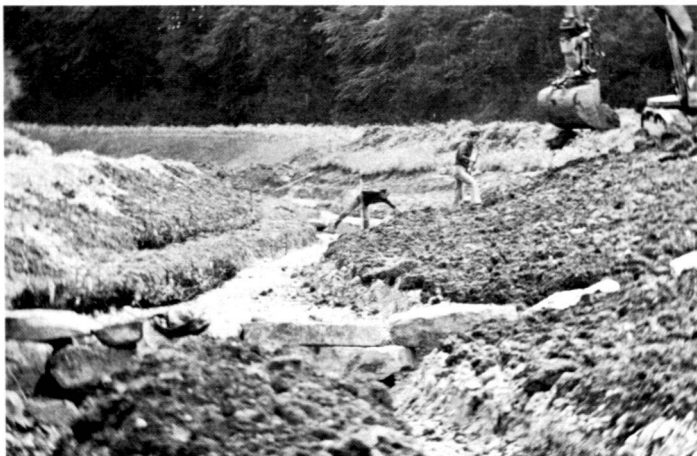
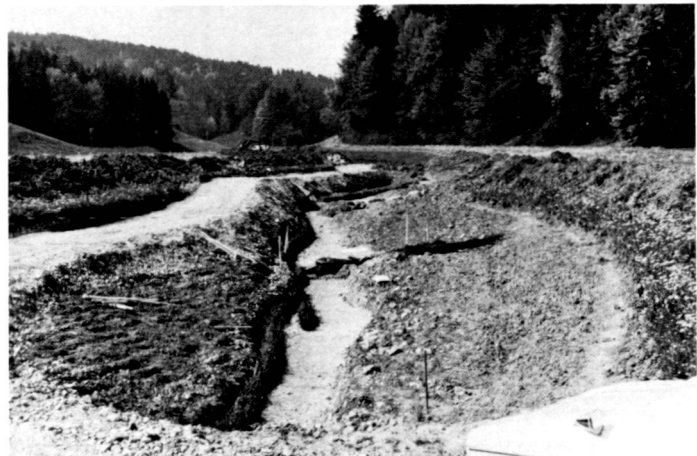
Links: Im Frühling 1980 beim Bau der Querriegel und dem Faschineneinbau.

Rechts: Bachgerinne im Rohbau mit noch nicht humusierten Böschungen. Die Faschinen sind eingebaut. Fotos: Chr. Göldi

Left: Spring 1980 during the construction of the crossbeams and the insertion of the brushwood bundles.

Right: Channel and embankments in construction, not yet covered in humus. The brushwood bundles are inserted.

A start could be made on construction work in the spring of 1980. Four massive sill beams set in concrete were built in to ensure the stability of the bed of the new stream, and other sill beams of loose boulders also contribute to this stability. No longitudinal construction was done in stone as a matter of principle. The banks and embankments are stabilized at particularly critical points using living plants (willows, alders, etc.) as is usually the case with natural streams. In order to ensure high-water runoff despite a reduction of the flowing speed because of the plants, the through-flow profile was made wider than that of a conventionally corrected stream; this 13% increase in land requirements corresponds to approx. 1.2 metres of extra land on average. The low-water channel is not fixed everywhere which enables the stream to flow freely in a wider area which is secured by means of plants.

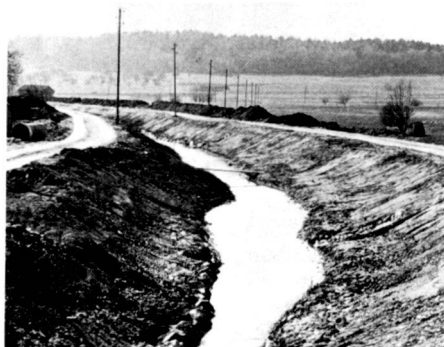
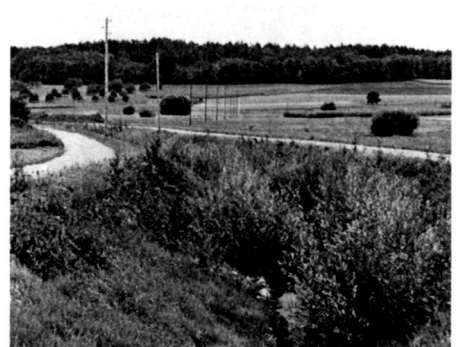
Die Bilder zeigen den Bachlauf westlich der Brücke Wilenhof mit variierender Breite der Bachsohle und ungleichmässiger Böschungsneigung. Bild 1 wurde im März, Bild 2 im Juni und Bild 3 im August 1982 aufgenommen. Die Sequenz zeigt, wie rasch die Weidenfaschinen ausgeschlagen haben und gewachsen sind und wie die Begrünung auf den nichthumusierten Böschungen dank geeigneter Ansaatmischung rasch erfolgte.

The pictures show the course of the brook to the west of the Wilenhof bridge with varying widths of channel and differing embankment gradients. Picture 1 was taken in March, picture 2 in June and picture 3 in August 1982. The sequence shows how quickly the willow bundles sprouted and grew and how the greenery was quick to spread on the embankments (no humus used) thanks to use of the appropriate seed mixture. Fotos: P. Bolliger
