Naturnaher Wasserbau – Beispiele im Kanton Zürich

“Natural” Hydraulic Constructions— Examples in Canton Zurich

Mülibach Saland (Gemeinde Bauma)

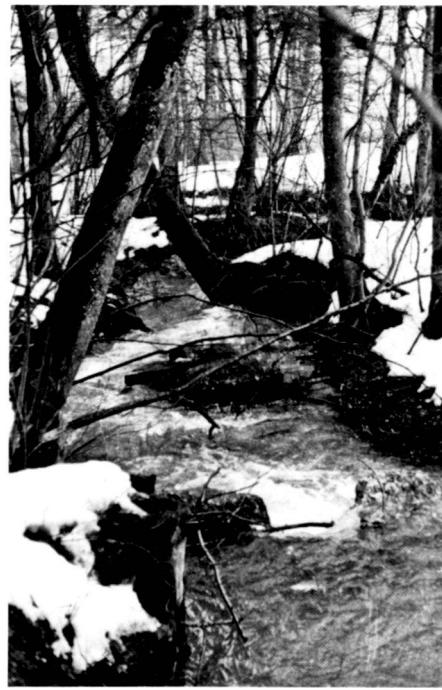
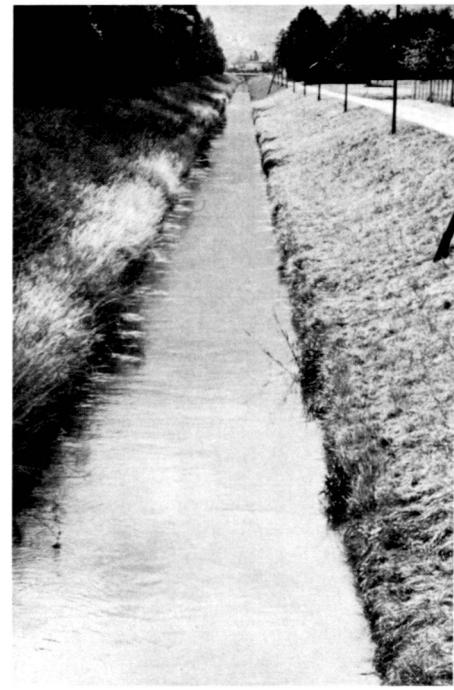
Links: Der Mülibach bei Bläsimali (Russikon) ist ein Naturbach mit allen kennzeichnenden Merkmalen.

Rechts: Der Meliorationsbach bei Sargans ist ein Beispiel eines konventionell verbauten Baches.

Left: The Mülibach near Bläsimali (Russikon) is a natural stream with all the characteristic features.

Right: The improved stream near Sargans is an example of a conventionally corrected brook.

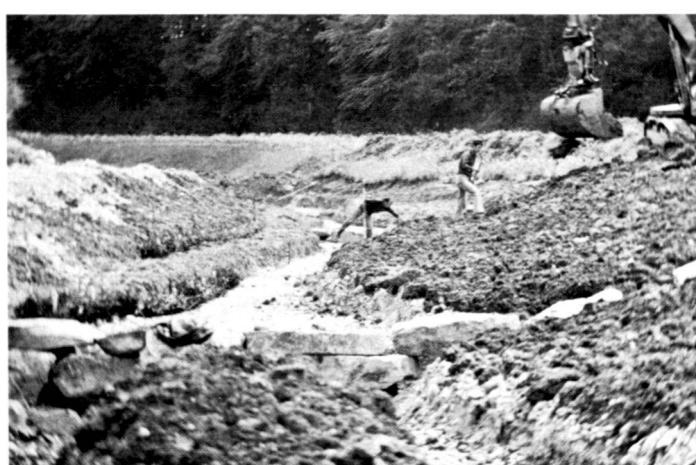
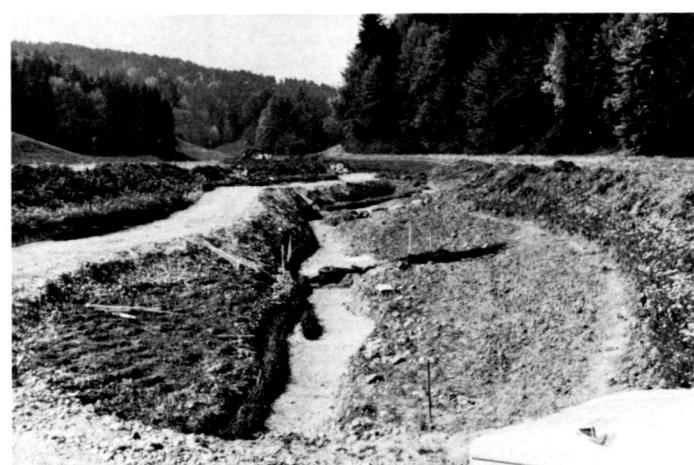
Links: Im Frühling 1980 beim Bau der Querriegel und dem Faschineneinbau.

Rechts: Bachgerinne im Rohbau mit noch nicht humusierte Böschungen. Die Faschinen sind eingebaut.

Left: Spring 1980 during the construction of the cross-beams and the insertion of the brushwood bundles.

Right: Channel and embankments in construction, not yet covered in humus. The brushwood bundles are inserted.

A start could be made on construction work in the spring of 1980. Four massive sill beams set in concrete were built in to ensure the stability of the bed of the new stream, and other sill beams of loose boulders also contribute to this stability. No longitudinal construction was done in stone as a matter of principle. The banks and embankments are stabilized at particularly critical points using living plants (willows, alders, etc.) as is usually the case with natural streams. In order to ensure high-water runoff despite a reduction of the flowing speed because of the plants, the through-flow profile was made wider than that of a conventionally corrected stream; this 13% increase in land requirements corresponds to approx. 1.2 metres of extra land on average. The low-water channel is not fixed everywhere which enables the stream to flow freely in a wider area which is secured by means of plants.

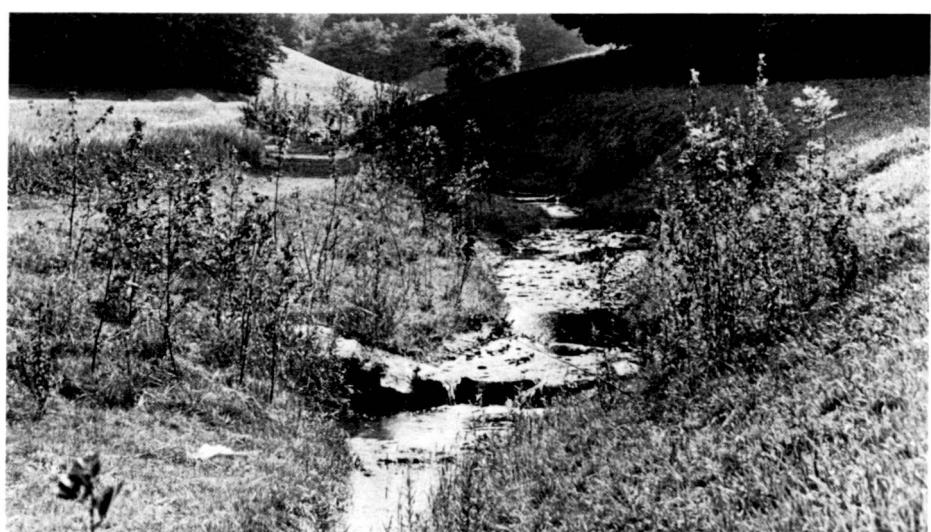
Der Mülibach im Juli 1981, ein Jahr nach der Fertigstellung.

Le Mülibach en juillet 1981, un an après l'achèvement.

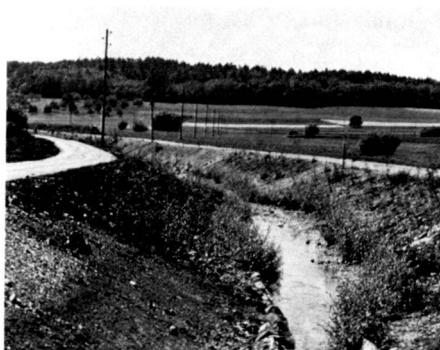
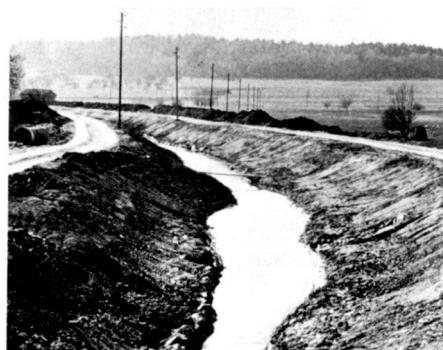
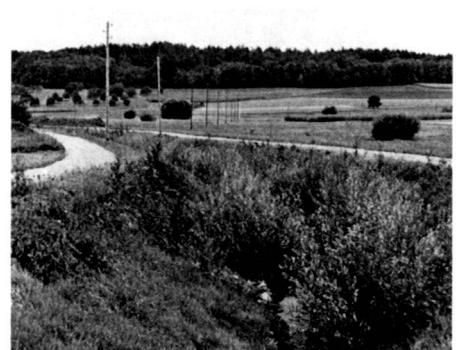
Die Bilder zeigen den Bachlauf westlich der Brücke Wilenholz mit varierender Breite der Bachsohle und ungleichmässiger Böschungsneigung. Bild 1 wurde im März, Bild 2 im Juni und Bild 3 im August 1982 aufgenommen. Die Sequenz zeigt, wie rasch die Weidenfaschinen ausgeschlagen haben und gewachsen sind und wie die Begrünung auf den nichthumusierten Böschungen dank geeigneter Ansatzmischung rasch erfolgte.

Les images présentent le cours du ruisseau à l'ouest de la Wilenholz bridge, avec une largeur variable du radier et des pentes de talus inégales. La fig. 1 a été faite en mars, la 2 en juin et la 3 en août 1982. La séquence montre avec quelle rapidité les fascines d'osier ont cru et se sont développées et combien le vert est rapidement apparu sur les talus sans humus, grâce au mélange de semences approprié.

The pictures show the course of the brook to the west of the Wilenholz bridge with varying widths of channel and differing embankment gradients. Picture 1 was taken in March, picture 2 in June and picture 3 in August 1982. The sequence shows how quickly the willow bundles sprouted and grew and how the greenery was quick to spread on the embankments (no humus used) thanks to use of the appropriate seed mixture.

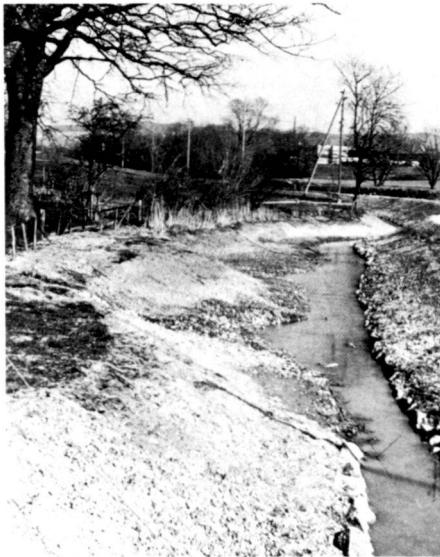
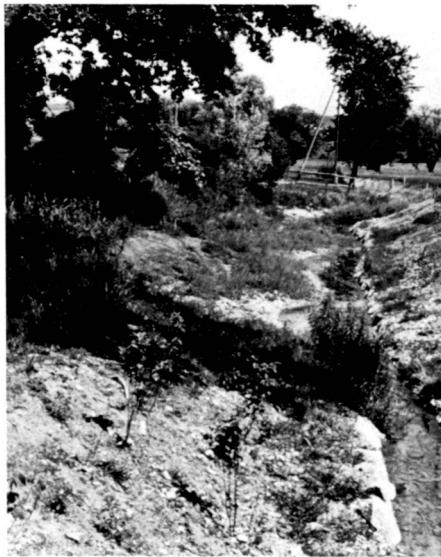
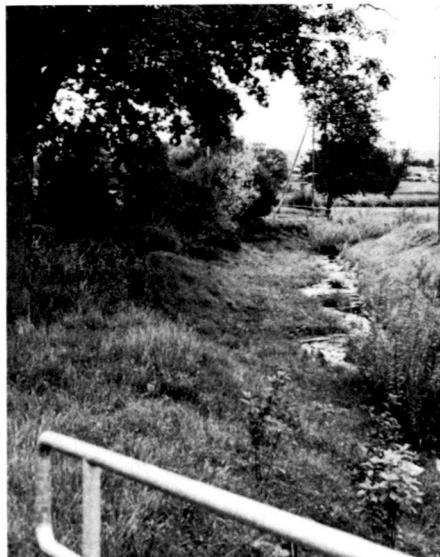
Der Bachlauf östlich der Brücke Wilenhof zeigt, dass beim Bau der vorhandene Baum- und Buschbestand nach Möglichkeit erhalten blieb und wie auf der linken Seite dank sehr flacher Böschung die Schilfreste sich wieder ausbreiten können. Bild 1 wurde im März, Bild 2 im Juni, Bild 3 im August 1982 aufgenommen.

Le cours du ruisseau à l'est du pont de Wilenhof montre que lors de la construction, les arbres et buissons existants ont été conservés autant que possible et comment les roseaux peuvent de nouveau s'étendre sur la rive gauche, grâce au talus très plat. La fig. 1 a été faite en mars, la 2 en juin et la 3 en août 1982.

The course of the stream to the east of the Wilenhof bridge shows that, where possible, the existing stocks of trees and bushes were retained during construction and how, on the left-hand side, the surviving reeds are able to spread once more on the extremely flat embankment. Picture 1 was taken in March, picture 2 in June and picture 3 in August 1982.

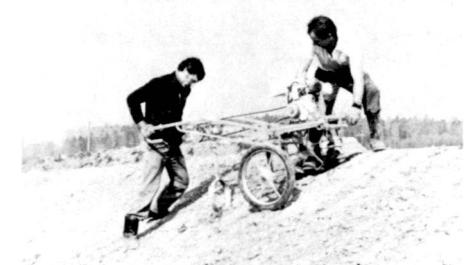
Für jeden einzelnen Baum und Strauch wurde mit dem benzingertriebenen Bohrer ein Loch in die nicht humifizierte Böschung gegraben.

A l'aide d'une tarière à benzine, on a fait dans le talus sans humus un trou pour chaque arbre et chaque buisson.

Die Böschungen wurden nicht humusiert. Der Boden ist sehr heterogen, er wechselt von sandig-schotrigem Material bis zu Lehm. Die Bepflanzung erfolgte durch das AGW Mitte April 1982. Da die Pflanzen zum Teil schon am Austreiben waren, mussten sie sorgfältig eingeschlagen und feucht gehalten werden. Um ein gutes Anwachsen der Gehölze zu ermöglichen, wurde für jeden einzelnen Strauch und Baum mit dem benzingetriebenen Bohrer ein Loch ausgehoben und nach dem Einsetzen des Gehölzes mit Humus aufgefüllt.
