Artikel: Die Püscherunse am Flüelapass = La "Püscherunse" au col de la Flüela

Die Püscherunse am Flüelapass

Toni Eberle,
Ingenieurbüro für Land-
schaftsbau AG, Herisau

Der Gefahrenschutz am Flüelapass wird durch eine Kombination von technischen und ingenieurbiologischen Massnahmen angestrebt.

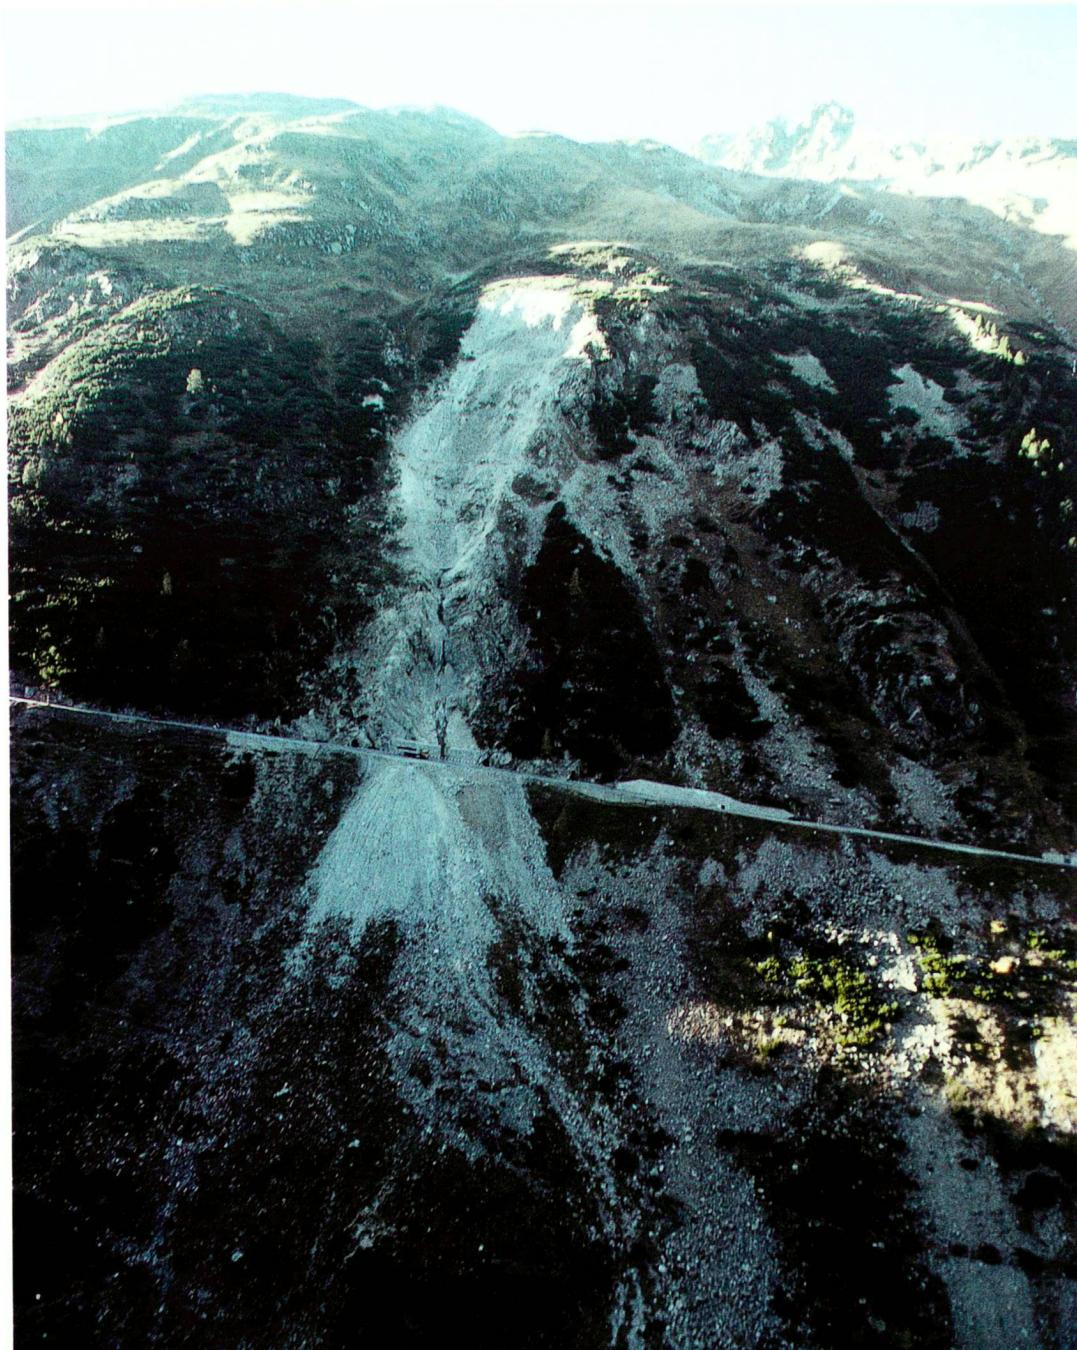
Ansicht des Steinschlaggebietes «Püscherunse» vor der Sanierung.

Vue sur le terrain où naissent les chutes de pierre («Püscherunse») avant l'assainissement.

- Steinschlag aus den oberen, sehr steilen Lockerfelspartien beschädigte zudem die vorhandene Vegetationsdecke im flacheren Mittelbereich der Runse und verhinderte in der Folge ein Aufkommen von pflanzlichem Leben in diesem Bereich. Dadurch entstand auf einer Fläche von 15000 Quadratmetern eine unbewachsene Wunde in der Landschaft, aus der über die ständige Erosionstätigkeit eine Gefährdung der Strassenbenutzer durch Steinschlag resultierte.

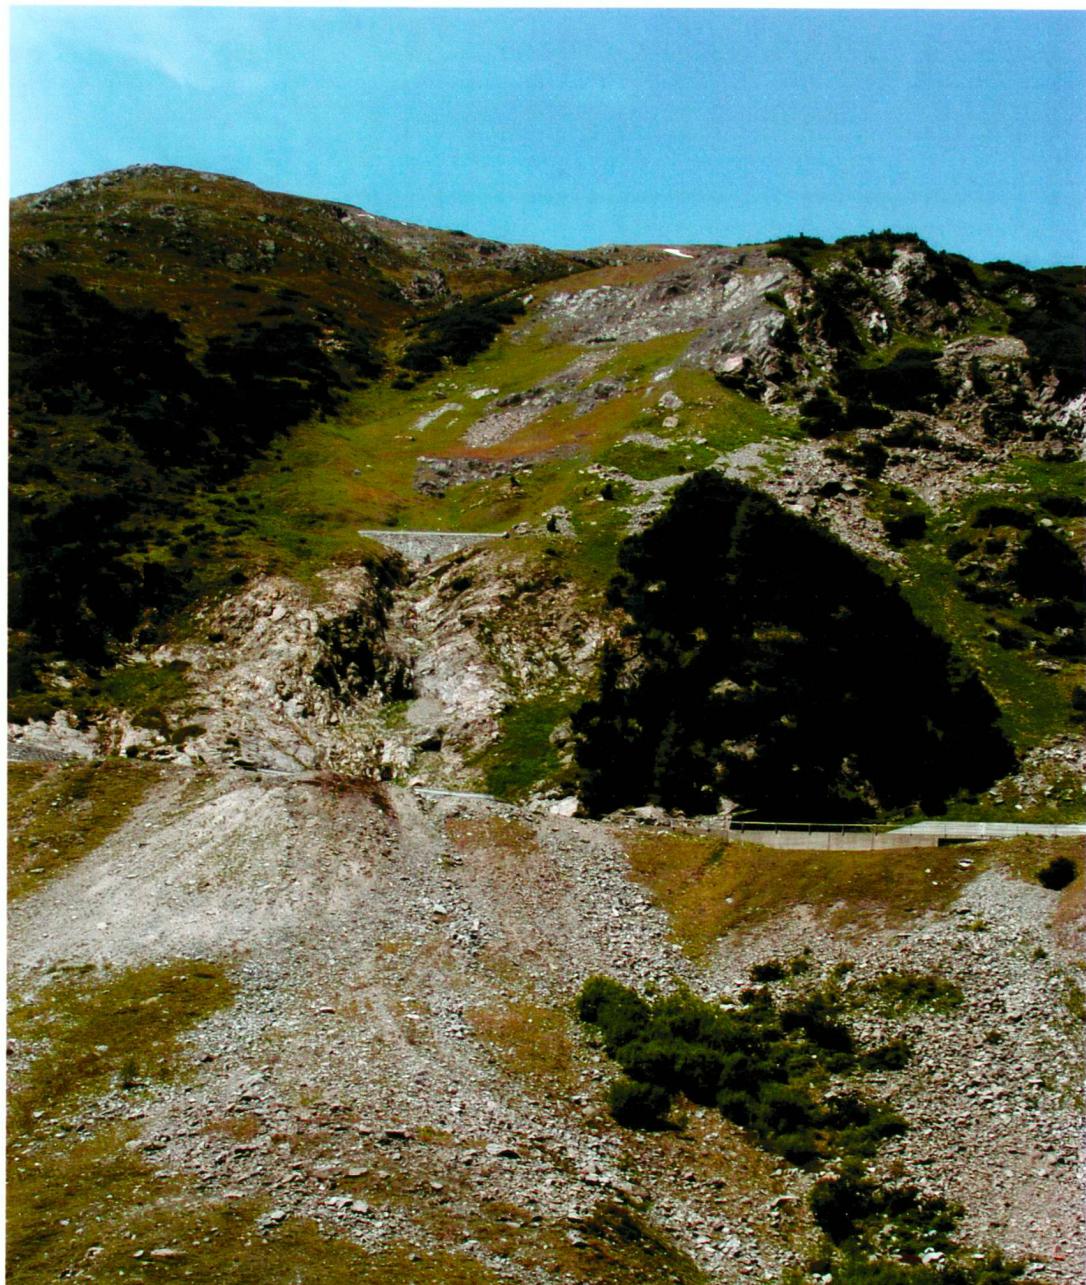
Ansicht der Runse vier Jahre nach Abschluss der Sanierungsarbeiten.

Vue sur le site quatre ans après les travaux d'assainissement.

Die Vegetationsdecke hat sich in den letzten fünf Jahren seit Abschluss der Arbeiten erfreulich entwickelt. Die Sanierungsfläche lässt sich aus der Distanz nicht mehr von den anliegenden, nicht bearbeiteten Flächen unterscheiden.

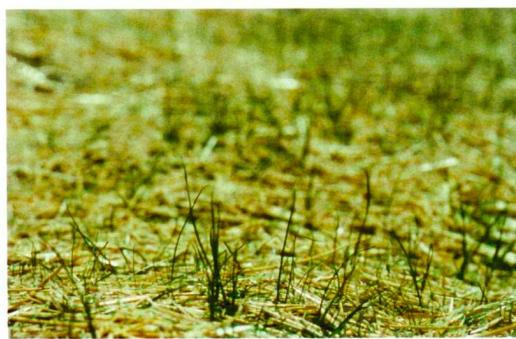
Keimende Wildblumenmischung (CH-Oekotypen) etwa vier Wochen nach der Ansaat.

Le mélange de fleurs indigènes (Ecotypes-CH) environ quatre semaines après l'ensemencement.

Alle Sanierungsarbeiten konnten erfolgreich abgeschlossen werden. Dabei entwickelte sich die Vegetationsdecke trotz der extremen Bedingungen sehr erfreulich. Der Einsatz einer gemäss Vegetationskartierung speziell auf die örtlichkeiten angepassten Saatgutmischung mit CH Hochlagen-Ökotypen in Kombination mit dem Eintrag organischer Masse kann als Erfolg gewertet werden.

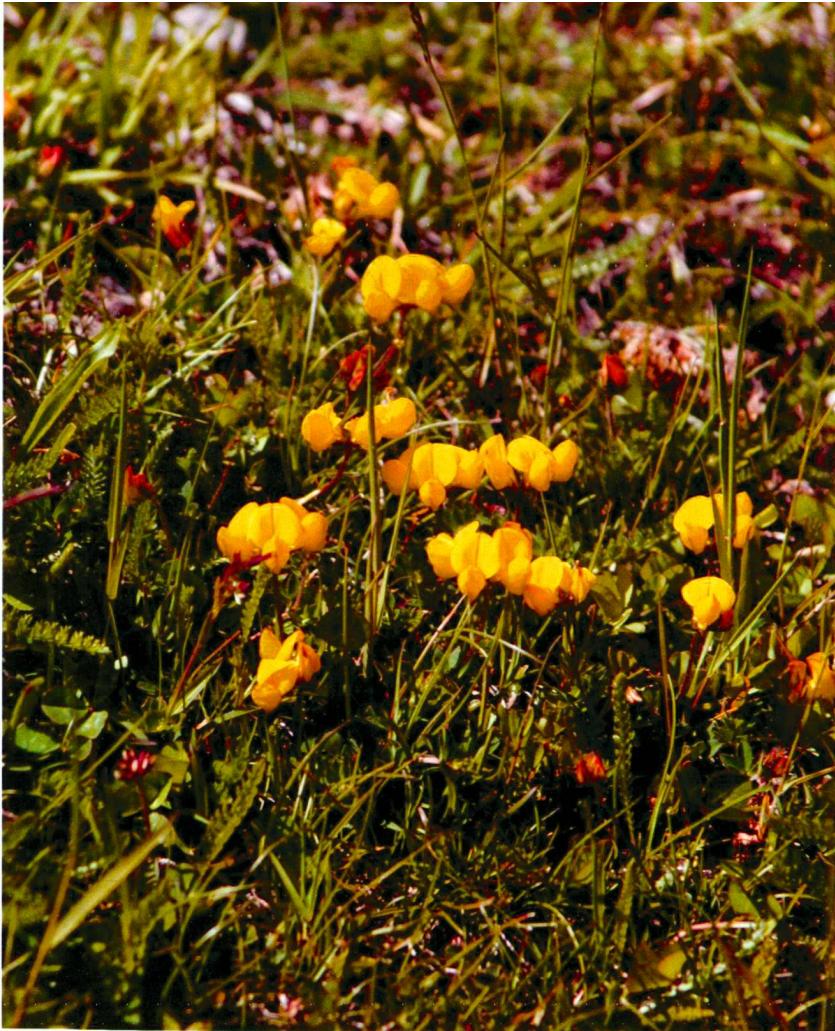
Die Pflanzendecke etabliert sich in einer erfreulichen Vielfalt.

La couverture végétale s'établit avec une richesse rejouissante.
