Artikel: Stato di conservazione degli edifici scolastici cantonali : analisi e risultati

Stato di conservazione degli edifici scolastici cantonali: analisi e risultati

Fonte: «Rapporto di sintesi sullo stato di conservazione - Analisi edifici scolastici», SUPSI, febbraio 2005

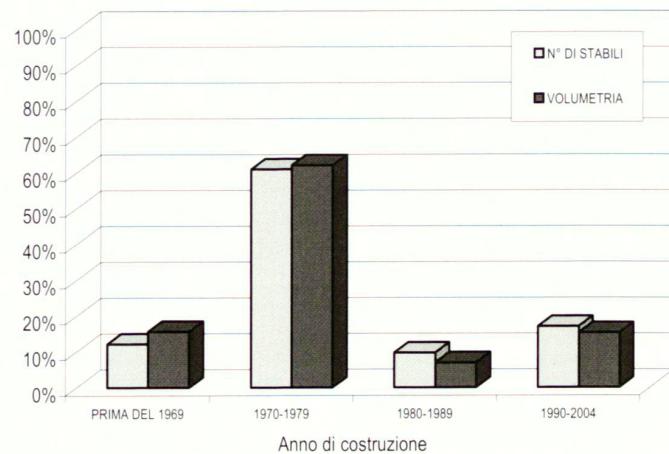
Fig. 2 – Suddivisione del campione secondo il criterio «anno di costruzione».

Tuttavia, se si osserva con attenzione la figura 3, appare evidente come nel periodo tra il 1970 ed il 1979, nel quale una parte importante del parco immobiliare scolastico ha dovuto essere realizzata in un lasso di tempo breve (Fig. 2) a seguito delle esigenze correlate ad un aumento repentino della demografia scolastica, il numero di elementi degradati per edificio raggiunga valori elevati.

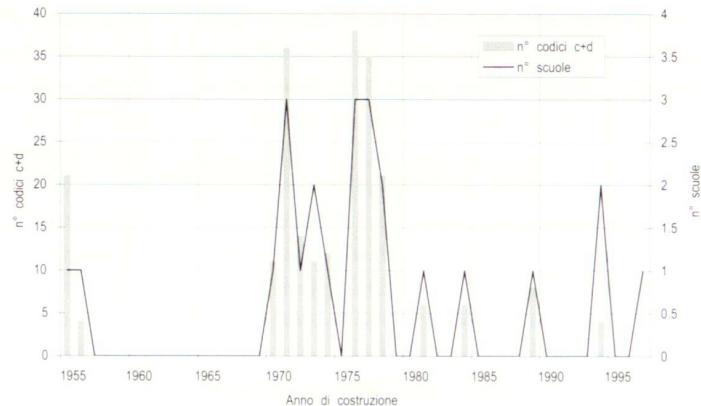
Nella figura 3 il numero d'elementi trovati con un degrado particolarmente elevato (in codice c o d) sono riportati in funzione dell'anno di costruzione (vedi colonne verticali).

Parallelamente le linee continue indicano il numero di scuole realizzate nei diversi anni. Non sorprende che tra il numero d'edifici realizzati in un determinato anno ed il numero di elementi degradati sussista un'importante correlazione.

3 – Degrado (misurato con il numero d'elementi degradati giudicati con codici c e d) e rispettivo numero di corpi aule in funzione dell'anno di costruzione.

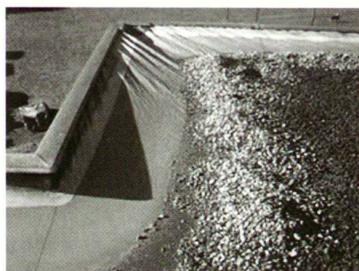
L'elemento tetto, il cui studio è stato oggetto di una pubblicazione scientifica¹, presenta uno stato di degrado elevato sia in termini d'isolamento termico che d'impermeabilità, per la quale il problema è riconducibile ai manti sintetici prodotti dopo il 1974 (tecnica maggiormente diffusa in PVC²), apparsi in cattive condizioni. Questa tecnica, che si era rapidamente imposta grazie al costo di costruzione contenuto, è confrontata con una durata di vita relativamente breve (meno di 24 anni) e quindi con un costo di manutenzione elevato anche a causa dell'incompatibilità dei materiali vecchi con quelli nuovi.

Questi tetti sono difficilmente riparabili e in molti casi necessitano di sostituzioni complete.

4 – Manto sintetico, SM Giornico (1977). Si osserva la tensione del manto sintetico nell'angolo della copertura.

Il degrado dei due elementi evidenziati attraverso le ispezioni visive EPIQR+ (vedi come esempio figure 4 e 5) hanno trovato conferma in un'inchiesta proposta agli utenti degli stabili, la quale ha evidenziato problemi legati alla temperatura e all'umidità all'interno dei locali che sono intimamente legati alla qualità dell'involucro.

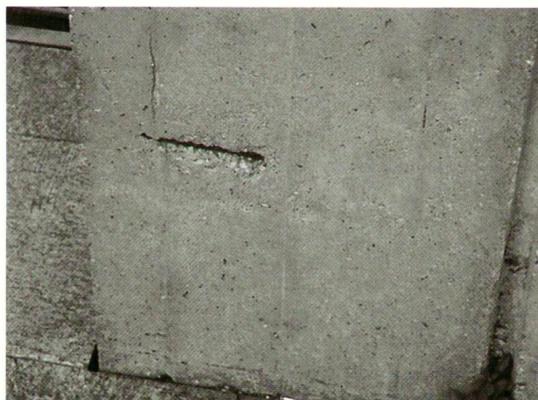
5 – Facciata in calcestruzzo, SM Lodrino (1977). Si possono osservare le armature non più protette dallo strato di copriferro.

Un secondo elemento che necessita d'interventi di risanamento è il *rivestimento delle facciate*. La superficie importante di quest'elemento (mediamente 61% dell'involucro) aumenta la portata del fabbisogno di manutenzione. La tipologia dei rivestimenti di facciata più rappresentativa in termini di superficie è il calcestruzzo facciavista. Lo stato di degrado di questa tipologia è importante, più precisamente si valuta che il 27% delle pareti analizzate necessitano di un intervento di risanamento.

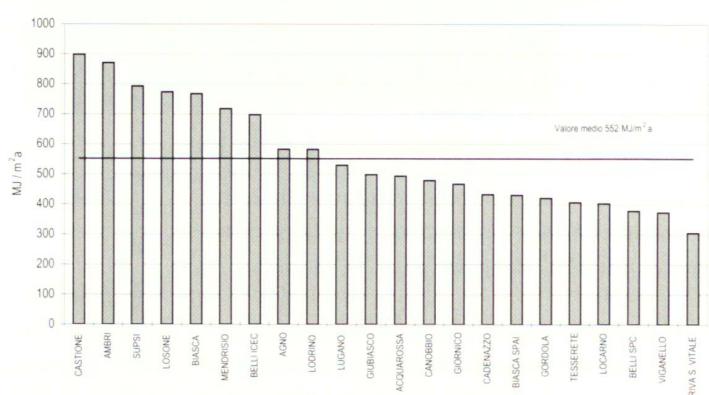
6 – Indice energetico degli edifici esaminati. La riga continua indica il valore medio. Nel grafico non è presente l'indice energetico del Liceo di Bellinzona per il quale manca il dato.

Il tema dell'energia è pure stato analizzato in modo dettagliato. Gli indici energetici ottenuti per ogni edificio sono riportati nel grafico della figura 6, ordinati dal più grande al più piccolo. L'indice energetico medio degli edifici scolastici analizzati risulta pari a 552 MJ/m²a e supera di 1.5 volte lo stato attuale della tecnica corrispondente al Decreto esecutivo sui provvedimenti di risparmio energetico nell'edilizia (febbraio 2002). L'analisi ha permesso di sottolineare una correlazione positiva tra l'età degli stabili e i valori dell'indice energetico. Particolarmente problematici sono risultati gli stabili costruiti attorno agli anni '70 -'79 (Fig. 7). Per le scuole più recenti i valori energetici sono migliori, ma in soli 2 casi si può affermare che le esigenze odierne sono rispettate. Attraverso degli interventi di risanamento effettuati in ordine di priorità sugli edifici con gli indici energetici più alti, si possono raggiungere delle importanti riduzioni a livello di consumo di energie fossili (olio combustibile e gas naturale) e delle relative emissioni di diossido di carbonio (CO₂).

Dal grafico della figura 6 si possono inoltre evidenziare in modo esplicito gli edifici che superano l'indice energetico medio del campione analizzato. Un primo intervento di risanamento energetico potrebbe quindi riguardare gli stabili

con indice energetico superiore alla media. Una volta raggiunto questo risultato, si potrebbe risanare attraverso lo stesso tipo d'analisi, gli edifici che superano il valore limite del fabbisogno per il riscaldamento e la produzione d'acqua calda conformemente al Decreto in materia di risparmio energetico.

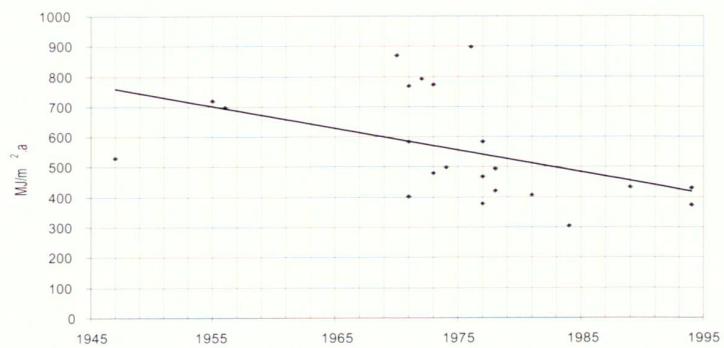
Fig. 7 – L'indice energetico è riportato in funzione dell'anno di costruzione della sede scolastica. La riga continua rappresenta la linea di tendenza.

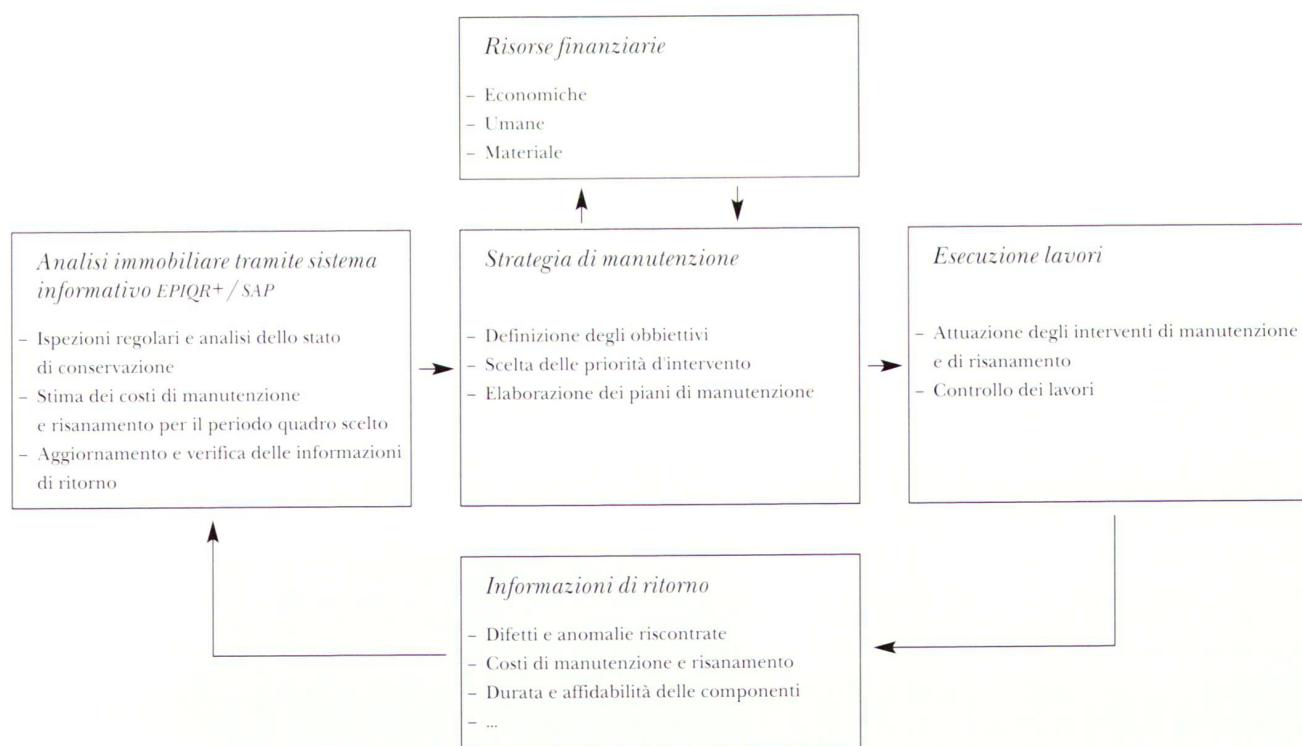
Nello schema della figura 8, le informazioni di ritorno, come ad esempio i costi di manutenzione, i difetti e le anomalie di funzionamento, la durata di vita e l'affidabilità delle componenti, giocano un ruolo fondamentale.

Fig. 8 – Diagramma di flusso per una gestione della manutenzione efficace basata sulle informazioni di ritorno e l'integrazione del sistema informativo finanziario (SAP) con quello per la diagnosi degli edifici (EPIQR+).

Uno degli sviluppi del presente progetto sarà proprio quello di portare alla realizzazione di tale sistema informativo che consentirebbe l'attuazione del processo di manutenzione illustrato nel diagramma della figura 8 nel caso specifico della Sezione Logistica.

Un'analisi immobiliare attraverso il sistema informativo SAP-EPIQR+ permetterebbe di monitorare lo stato di conservazione dei singoli edifici attraverso una stima dei costi di manutenzione e di risanamento sistematica per ogni edificio costantemente aggiornata. Sulla base di tale analisi si potranno definire con cognizione di causa gli obiettivi della strategia di manutenzione e le priorità d'intervento per poi elaborare piani di manutenzione specifici ad ogni edificio. In funzione delle risorse economiche, umane e di materiale a disposizione tale strategia potrà essere adattata e/o modificata.
