**Artikel:** Analisi dello stato di conservazione delle facciate in calcestruzzo

# Analisi dello stato di conservazione delle facciate in calcestruzzo

Tiziano Teruzzi\*

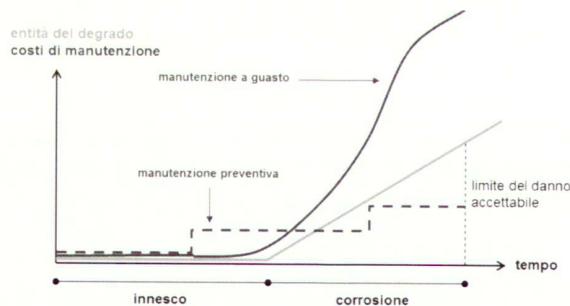
Fig. 1 – Evoluzione dei costi di manutenzione di una facciata in calcestruzzo nel caso di manutenzione a guasto (curva continua) e di manutenzione preventiva (curva tratteggiata).

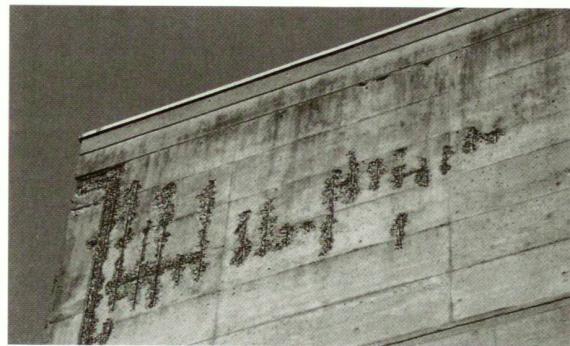
Fig. 2 – Espulsione del coprifero a seguito della corrosione delle barre d'armatura indotta dalla reazione di carbonatazione del calcestruzzo.

nante è quello della corrosione delle barre d'armatura indotta dalla reazione di carbonatazione del calcestruzzo (Fig. 2).

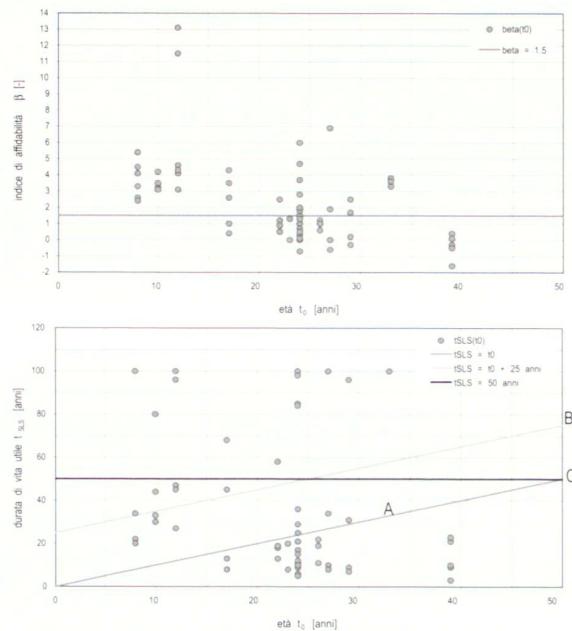
Fig. 3 – Indice di affidabilità  $\beta$  delle facciate in calcestruzzo esaminate in funzione della loro età  $t_0$ .

Fig. 4 – Durata di vita utile di servizio  $tsLS$  delle facciate in calcestruzzo esaminate in funzione della loro età  $t_0$ .

Una sintesi dei risultati relativi allo stato di conservazione delle facciate esaminate sono presentati nella figura 3.

Dai dati presentati nel grafico si evince che, delle 66 facciate esaminate, 31 hanno già raggiunto e superato, in alcuni casi anche ampiamente, il loro stato limite di servizio e, quindi, hanno esaurito la loro vita utile. I dati mostrano, inoltre, solo una debole correlazione negativa. Ciò mette in evidenza e conferma che, oltre al tempo, vi sono anche altri fattori, come ad esempio le condizioni di esposizione ambientale, la qualità del calcestruzzo o lo spessore nominale del copriferro, che contribuiscono a determinare lo stato di conservazione di una facciata e la rapidità con la quale esso si degrada.

La durata di vita utile di servizio corrisponde all'ascissa del punto in cui la curva, che descrive il decadimento nel tempo dell'indice di affidabilità, interseca la linea  $\beta = \beta_0$ . Per la previsione dell'evoluzione dell'indice di affidabilità si assume, in base a un meccanismo di degrado la cui validità è stata dimostrata sperimentalmente, che in prima approssimazione la profondità del fronte della reazione di carbonatazione aumenta proporzionalmente alla radice quadrata del tempo, ossia  $S(t) = K\sqrt{t}^2$ . Il fattore  $K$  rappresenta la velocità di penetrazione del fronte della reazione di carbonatazione. Esso può essere determinato sperimentalmente su carote di calcestruzzo prelevate dall'opera. I valori della durata di vita utile di servizio delle 66 facciate oggetto di analisi stimati in base alla metodologia appena descritta sono presentati nella figura 4. Nel grafico si osserva che, oltre alle 31 facciate che al momento dell'analisi avevano già raggiunto il termine della loro vita utile (dati al disotto della linea A), vi sono 10 facciate per le quali si stima che lo stato limite di servizio verrà raggiunto entro i prossimi 25 anni (dati racchiusi tra la linea A e la linea B). È inoltre interessante notare che, secondo le previsioni, solo circa un quarto delle facciate avrà una durata di vita superiore ai 50 anni (dati al disopra della linea C), periodo di tempo oggi giorno considerato, anche in ambito normativo, come la durata di vita minima richiesta per una struttura in calcestruzzo. Ciò è molto probabilmente una conseguenza diretta della scarsa considerazione che, ancora sino a pochi anni fa, veniva attribuita, sia in fase di progettazione sia in fase di realizzazione, all'importante tema della durabilità delle opere in calcestruzzo.
