Artikel: Il rilievo quale strumento di conoscenza del costruito

Il rilievo quale strumento di conoscenza del costruito

Un esempio significativo: le facciate dell'ex-hotel Palace a Lugano

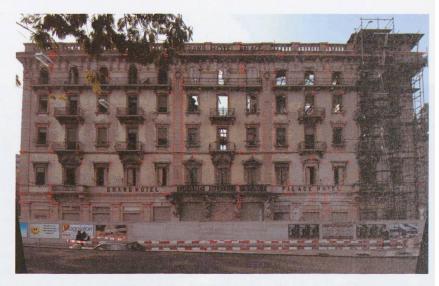
Facciata est, mappatura del degrado

I risultati dell'ispezione indicano che le principali patologie (fessure superficiali e lesioni passanti, disgregazione dell'intonaco e della tinteggiatura, mancanze e distacchi, depositi superficiali, dilavamenti, efflorescenze saline e presenza di biodeteriogeni) sono riconducibili all'incuria e alla prolungata totale mancanza di manutenzione.

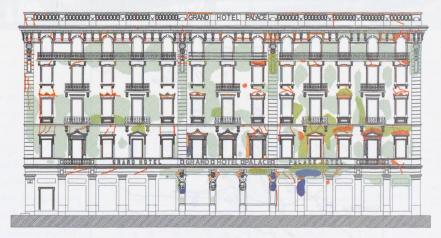
Facciata est (fotogrammetria 2D), stato attuale, con indicazione dei punti 3D misurati

Per la misurazione si è scelta la tecnica di rilievo strumentale, con l'impiego di una stazione totale; tutti i punti rilevanti sono stati rilevati in 3D; parti limitate (aperture e apparato decorativo) sono state rilevate per mezzo della fotogrammetria semplificata 2D; la restituzione grafica è avvenuta con l'impiego del CAD (Autocad).

Le due facciate presentano poi delle notevoli divergenze rispetto ai piani orizzontali e verticali teorici: quella ad est, ad esempio, presenta una deformazione sud-nord di 20 cm ca., mentre la deformazione verticale nell'angolo sud-est (fuori piombo) raggiunge i 15 cm.
