**Artikel:** Il controllo microclimatico del patrimonio culturale

# Il controllo microclimatico del patrimonio culturale

Giovanni Cavallo\*

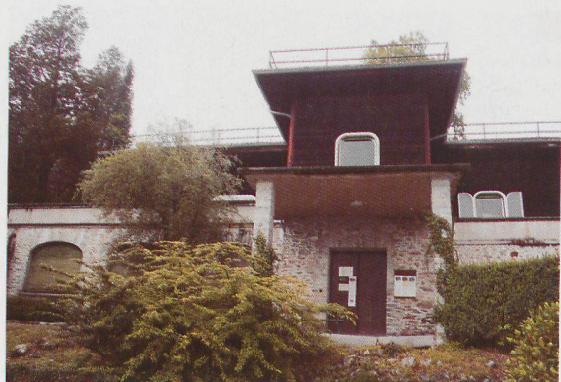
Fig. 1 – Casa Anatta: prospetto principale.

Casa Anatta (fig. 1) fu realizzata nel 1904, insieme ad altre costruzioni, per sviluppare un progetto
