Artikel: Umidità e sali in edifici storici e moderni

Umidità e sali in edifici storici e moderni

Andreas Küng*

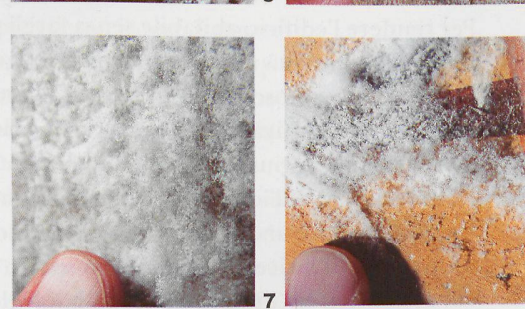
Fig. 5 – Dettaglio, con i danni visibili sopra l'intonaco a base di malta cementizia.

Un tale intonaco è meno poroso e meno traspirante di un intonaco a base di calce, con la conseguenza che l'umidità sale più in alto e quindi si spostano verso l'alto anche la zona di evaporazione e le relative efflorescenze saline. La situazione peggiora quando sull'intonaco cementizio viene stesa una pittura a base di resine artificiali (poco traspiranti) o idrorepellente.

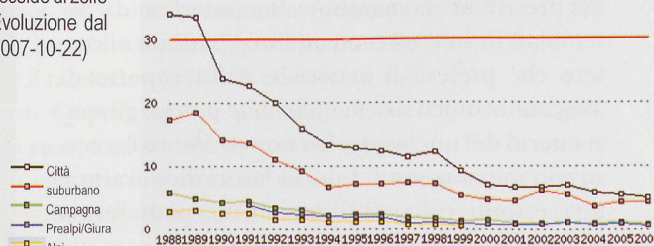
Diagramma 1 – Biossido di zolfo (media annua), Evoluzione dal 1988 (© BAFU - 2007-10-22)

Oggi la formazione di gesso ($\text{CaSO}_4 \cdot 2\text{H}_2\text{O}$) dovuto al biossido di zolfo (SO_2) presente nell'aria gioca un ruolo meno importante rispetto al passato perché negli ultimi vent'anni la qualità dell'aria è migliorata considerevolmente e i valori limite sia per il biossido di zolfo (diagramma 1) che per la maggior parte delle altre sostanze inquinanti sono stati rispettati. Sappiamo ancora poco, invece, sugli effetti che gli ossidi di nitrogeno (NO_x), dell'ozono e delle polveri in sospensione hanno sulle superfici architettoniche.
