Artikel: L'intervento di conservazione del semiponte della Madonna del Sasso

L'intervento di conservazione del semiponte della Madonna del Sasso

Committente Cantone Ticino,
Dipartimento del Territorio
Ingegneri SM ingegneria; Locarno
Architetti Michele Arnaboldi Architetti; Locarno
Fotografo Nicola Roman Walbeck
e Maya Fritsch; Duesseldorf
Date progetto: 2004
realizzazione: 2009

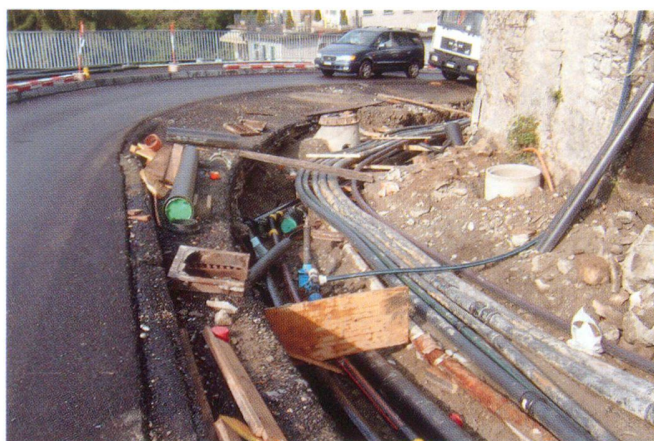
10. Gli interventi sulla carreggiata a monte (SM Ingegneria, Locarno)

Una volta completato il manufatto e riaperta una carreggiata si sono completati i lavori a monte, sul sedime di quella che era la vecchia strada che da Locarno Monti portava a Orselina. Sotto la carreggiata sono state rinnovate le infrastrutture presenti fra cui gli acquedotti di Locarno e Orselina, diversi cavi telefonici ed elettrici, la condotta di evacuazione delle acque e altri allacciamenti.

Infine è stato ripristinato il manto stradale con uno strato portante di AC T 22S (90 mm) e uno strato di usura di AC 11H Leca (40 mm) che va a raccordarsi con la pavimentazione del semiponte che è costituita da uno strato di asfalto fuso MA 16S con Trinidad (45 mm) e da uno strato di usura in AC 11H Leca (40 MM), identico a quello della carreggiata fuori dal manufatto.
