Artikel: L'intervento di conservazione del semiponte della Madonna del Sasso

L'intervento di conservazione del semiponte della Madonna del Sasso

La conservazione del semi ponte della Madonna del Sasso

Date progetto: 2004 realizzazione: 2009

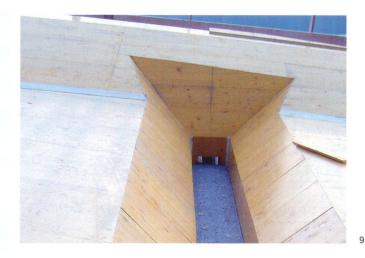
Sopra al piano di lavoro è stata realizzata la casseratura, che vista la geometria del manufatto con pianta a forma di S, pendenza variabile in senso longitudinale e trasversale, sbalzo inclinato per il marciapiede e i raccordi alle pile non era di facile realizzazione. Grazie alla professionalità dei carpentieri il risultato ottenuto è risultato conforme alle elevate esigenze poste.

- 9. Dettaglio casserartura (SM Ingegneria, Locarno)
- 10. Gli interventi sulla carreggiata a monte (SM Ingegneria, Locarno)
