Il risanamento di un ponte doppio sulla Moesa

Il caso di un ingegnere che interviene sul manufatto progettato trent'anni prima

**Risanamento 1999
ponte Arbedo-Lumino**

**Risanamento 2002-2003
ponte Arbedo-Biasca**

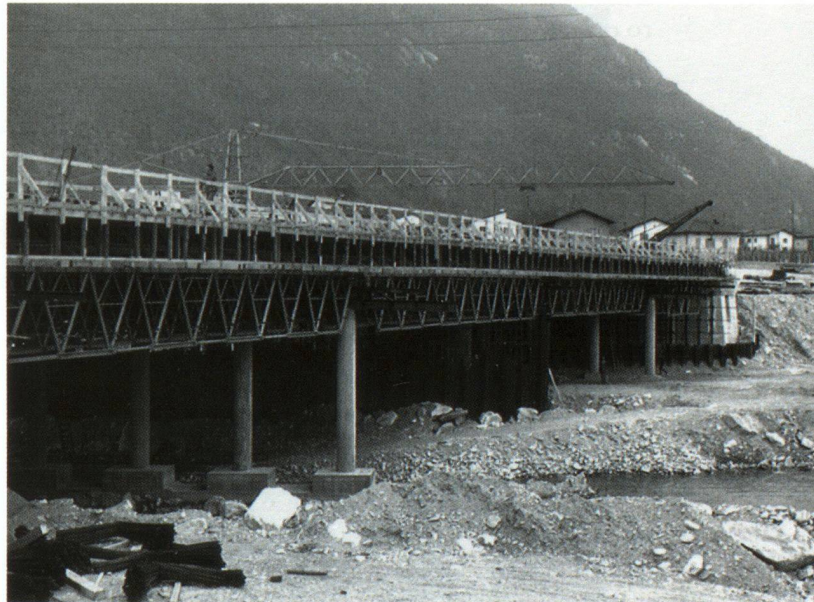
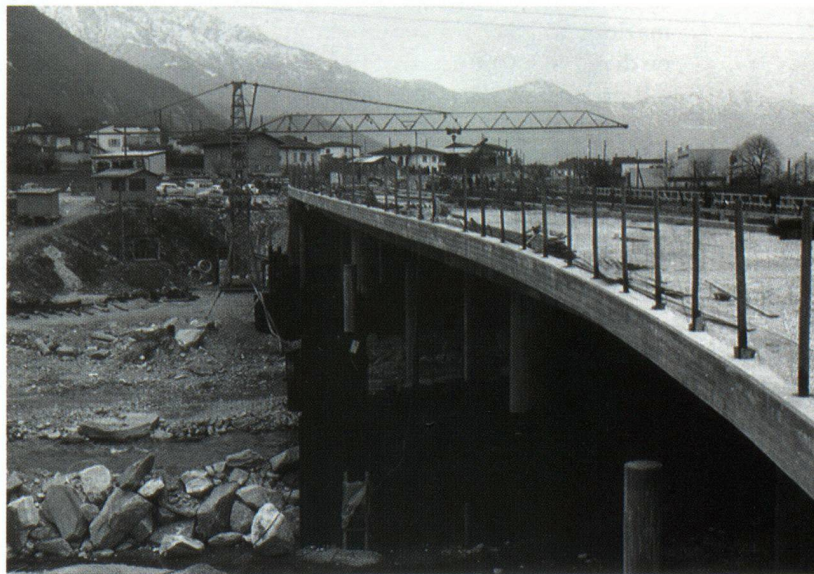
Ponte nuovo, strada cantonale, Bellinzona-San Gottardo, 6 aprile 1970
(Fonti: Archivio Cantonale Bellinzona)
