Il risanamento di un ponte doppio sulla Moesa

Il caso di un ingegnere che interviene sul manufatto progettato trent'anni prima

**Risanamento 1999
ponte Arbedo-Lumino**

**Risanamento 2002-2003
ponte Arbedo-Biasca**

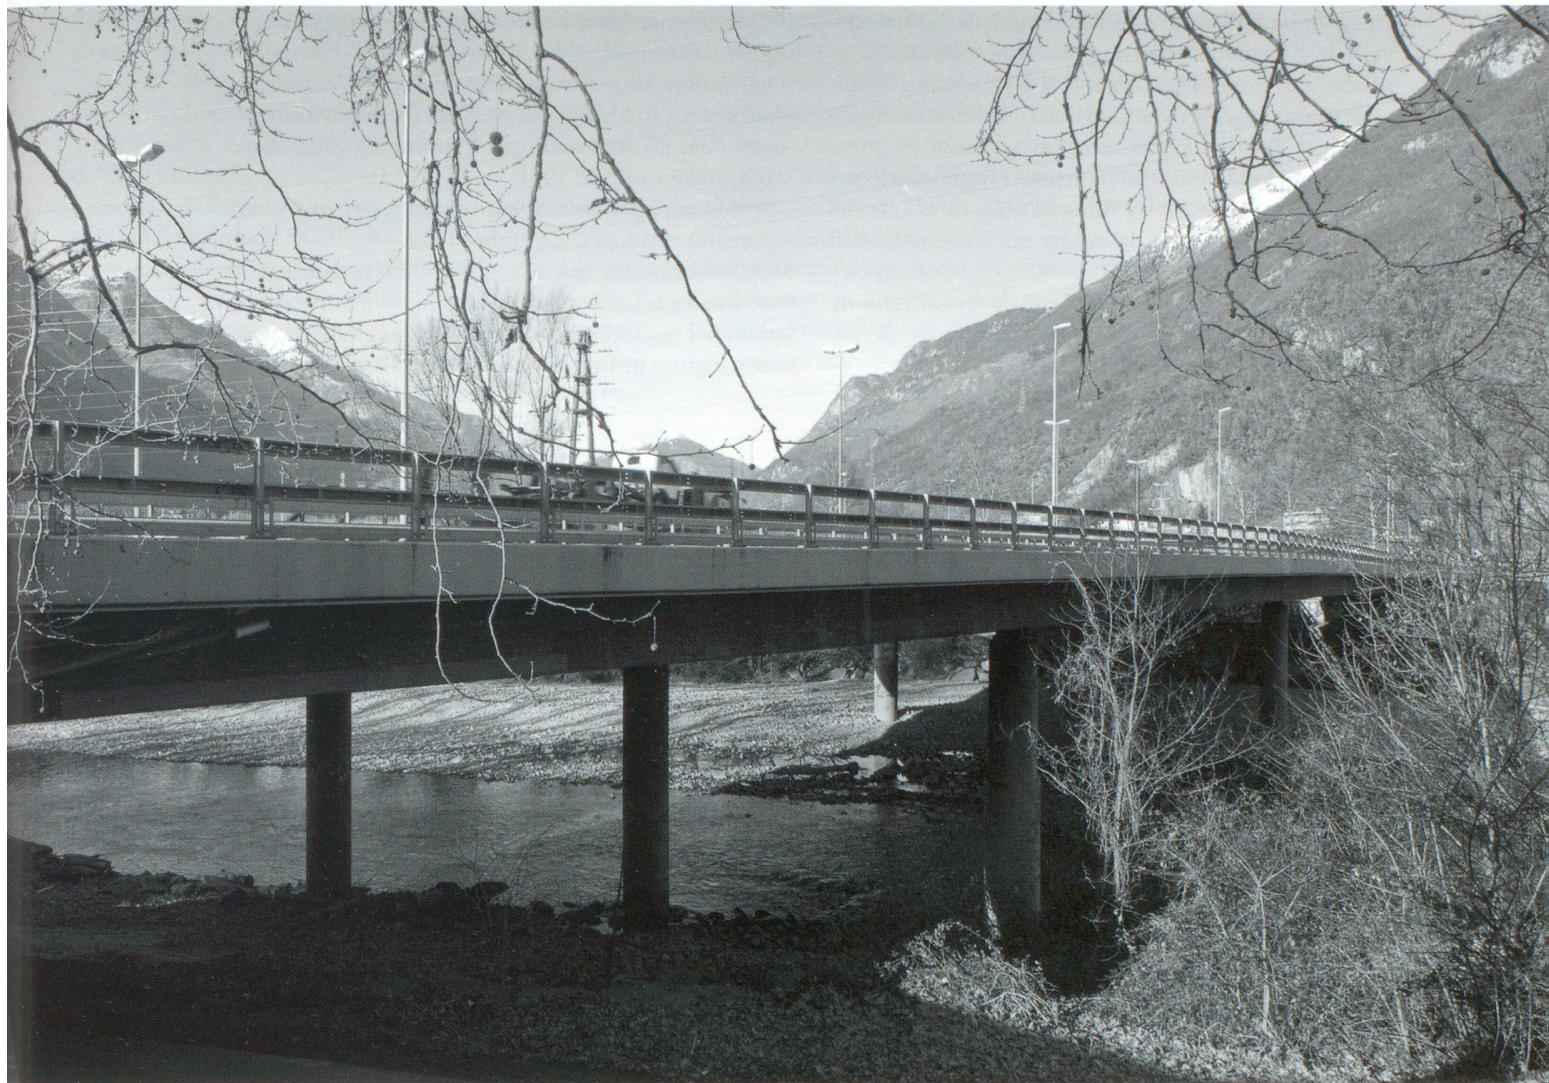
Committente Dipartimento del Territorio,
Ufficio dei ponti
Progetto Simona Ingegneria SA; Porza
Direzione lavori Dipartimento del Territorio,
Direzione lavori; Biasca
Fotografo Marcelo Villada; Lugano
Date realizzazione: 1970
risanamento: 1999
