Artikel: Caos apparente : analisi e conservazione degli intonaci della masseria di S. Evasio a Pugerna

Caos apparente

Analisi e conservazione degli intonaci della masseria di S. Evasio a Pugerna

Masseria di S. Evasio a Pugerna: analisi e conservazione degli intonaci

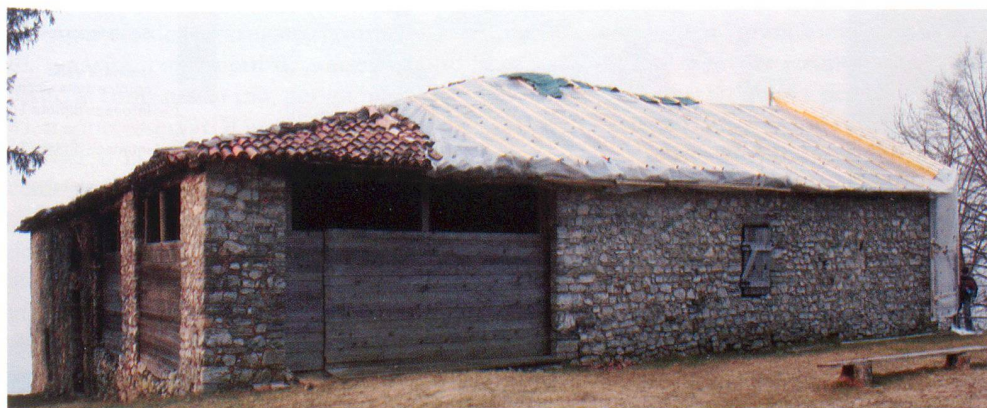
1. Masseria di S. Evasio a Pugerna, fronti nord-est e sud-est. Si notano i teli impermeabili posti a protezione della copertura degradata

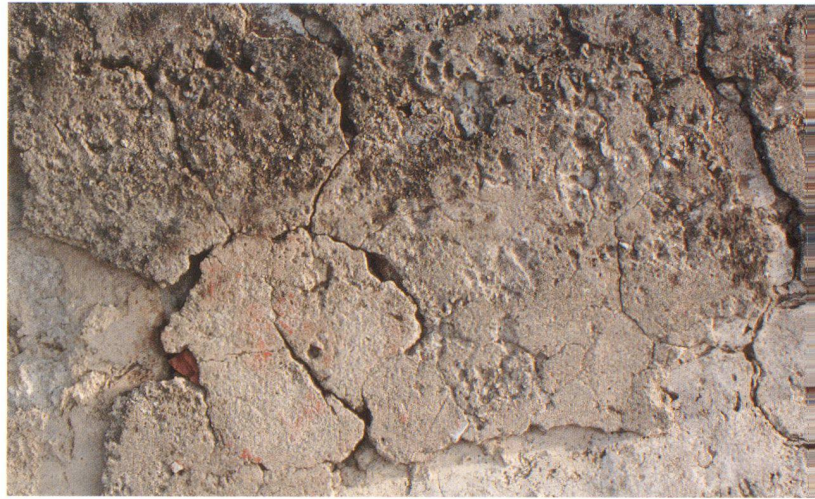
2. Fronte nord-ovest, facciata della ex chiesa di S. Evasio
3. Carta dei materiali e delle tecniche esecutive degli intonaci della facciata nord-ovest della ex chiesa di S. Evasio
4. Dettaglio di una porzione della facciata. Si notano l'Intonaco 1 con la superficie ondulata e le tracce del tinteggio bianco e, sopra, l'Intonaco 5, con il tinteggio rosso
5. Planimetria della masseria.
6. Nella parte alta della parete sud-est all'interno della chiesa, si osservano, sopra l'arco trionfale che immetteva nella zona dell'abside, il lacerto dipinto dell'Intonaco 1bis e, sopra a destra, la malta di sigillatura dell'antico spiovente

primo di calce e sabbia con frequenti calcinelli, spessore 1-2 cm secondo le irregolarità del muro, sabbia a spigoli arrotondati, di granulometria assortita. Il secondo strato è pure costituito da una malta di calce e sabbia con calcinelli, spessore 5-7 mm, sabbia con granulometria medio-fine, con rari elementi fino a 1-2 mm; la superficie ci dice che è stato levigato e liscio a cazzuola, lasciando una pelle molto liscia e compatta, ondulata (fig. 4). Nelle parti basse si notano alcune riprese mimetiche, realizzate con la stessa tecnica e bordi perfettamente spianati, in modo da dissimulare le seppur minime differenze tra le malte. L'Intonaco Ibis, pure dipinto, è presente in un solo lacerto sopra l'arco trionfale che immetteva nell'abside della chiesa (ora distrutta); è in tre strati, anch'esso è posto a diretto contatto con la muratura ed è simile per caratteristiche all'Intonaco 1. Le differenze si riscontrano soprattutto nello strato di finitura, di 1 mm, colore bianco, con aggregato di granulometria invisibile ad occhio nudo e nella superficie, liscia e, contrariamente dall'altro, perfettamente spianata. Questo piccolo lacerto presenta delle caratteristiche di posa in opera e di degrado che ci hanno guidato nella sua interpretazione. Nella parte superiore la stesura mostra il segno di una sagomatura che deve essere avvenuta contro un elemento orizzontale, ora non più esistente e che con ogni probabilità era di legno, date le colature di tannino che si osservano sulla superficie: forse si tratta di quel controsoffitto la cui esecuzione è ordinata nella visita pastorale Archinti del 1599, ma di cui non si ha altra notizia (fig. 6). Il diverso numero degli strati tra l'Intonaco 1 e l'Ibis e, soprattutto, il diverso trattamento della superficie (ondulata la prima e piana la seconda), fanno ipotizzare epoche diverse per la loro realizzazione. Può darsi che l'Intonaco Ibis sia stato eseguito ad integrazione di una lacuna del primo, in occasione di lavori di rinnovo della chiesa.

significativa per la storia dell'edificio: si tratta di una malta di sigillatura che con la sua conformazione segna l'andamento dell'antico spiovente del tetto della chiesa, rilevato pure nella controfacciata.

La facciata, ad esclusione del dipinto murale con il Santo Vescovo (S. Evasio?), presenta una stratificazione un po' più semplice. Sull'Intonaco 1 si osservano tracce di una scialbatura a calce bianca, che in un dato momento doveva probabilmente costituire il tinteggio esterno. Sopra l'Intonaco 1 si legge solo l'Intonaco 5 (righe diagonali azzurre nella mappatura), composto da una stesura a strato unico di circa 1 cm, costituita da una malta piuttosto magra di calce, sabbia e pietrisco, spianata e regolarizzata in superficie. Questo presenta tracce di una scialbatura rossa in doppio strato, data probabilmente fresco su fresco: sotto bianco e sopra rosso. Anche in questo caso deve trattarsi di un tinteggio della facciata della chiesa.

preciso e delicato si prevede l'intervento. Questo tempio, per la facciata, la conservazione di tutto quanto è sopravvissuto. All'interno della chiesa saranno dismessi solo quegli intonaci le cui condizioni di conservazione sono talmente compromesse da renderne impossibile il recupero; oppure quelli che danneggiano gli intonaci sottostanti. La selezione di quanto è possibile mantenere è quindi avvenuta in base alle possibilità tecniche attuali di conservazione e in relazione al possibile danno arrecato al resto dell'edificio. In questo caso si tratta di un recupero «archeologico» di quanto sussiste, da realizzarsi su superfici relativamente poco estese, attraverso metodi sostanzialmente mutuati dal restauro dei dipinti murali. Ma che fare quando le superfici intonacate che si vogliono conservare sono molto grandi e sono prive di quelle caratteristiche artistiche che in genere giustificano le spese necessarie per un intervento di tal genere? Per potere praticare questi principi su larga scala è necessario porre la questione della conservazione degli intonaci in termini quantitativi e non solo qualitativi e ricercare modalità di intervento con possibilità di larga diffusione, semplici ed economiche. Questione, questa, a cui la ricerca si è dedicata in questi ultimi anni, ma che ancora ha molta strada da percorrere⁹. Si sottolinea, infine, l'importanza, nel cantiere, di una direzione lavori in grado di gestire la complessità dei dati testimoniali che sono racchiusi nel caos apparente di una superficie stratificata, di condurre il rapporto con i restauratori e gli operai che devono materialmente eseguire i lavori, di dirigere le campagne diagnostiche secondo le effettive necessità, anche in rapporto alle risorse economiche disponibili.
