Artikel: Caos apparente : analisi e conservazione degli intonaci della masseria di S. Evasio a Pugerna

Caos apparente

Analisi e conservazione degli intonaci della masseria di S. Evasio a Pugerna

Masseria di S. Evasio a Pugerna: analisi e conservazione degli intonaci

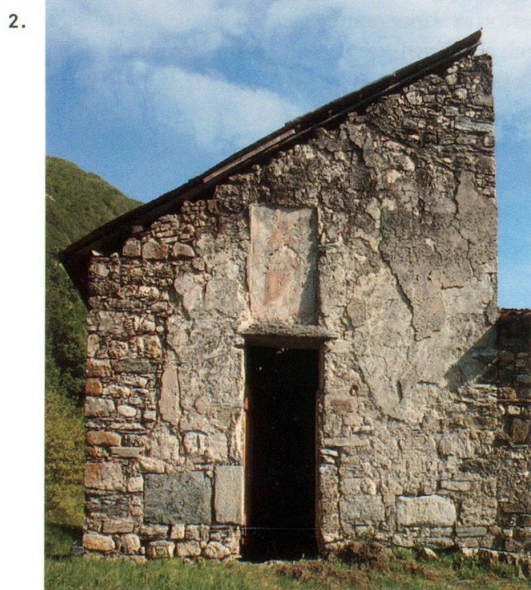
2. Fronte nord-ovest, facciata della ex chiesa di S. Evasio
3. Carta dei materiali e delle tecniche esecutive degli intonaci della facciata nord-ovest della ex chiesa di S. Evasio
4. Dettaglio di una porzione della facciata. Si notano l'Intonaco 1 con la superficie ondulata e le tracce del tinteggio bianco e, sopra, l'Intonaco 5, con il tinteggio rosso
5. Planimetria della masseria.
6. Nella parte alta della parete sud-est all'interno della chiesa, si osservano, sopra l'arco trionfale che immetteva nella zona dell'abside, il lacerto dipinto dell'Intonaco 1bis e, sopra a destra, la malta di sigillatura dell'antico spiovente

L'indagine, che qui riferiamo relativamente alle stratificazioni di intonaco esistenti nella ex chiesa, ha preso avvio dal rilievo geometrico della struttura, restituito in scala 1:20. Su di esso è stata costruita la mappatura dei materiali (fig. 3) e poi quella dei fenomeni di degrado, a sua volta base per la rappresentazione degli interventi di conservazione previsti. Tutte le osservazioni sono state compiute attraverso un'analisi a vista. È ovvio, quindi, che i risultati di seguito esposti devono essere considerati ipotesi di lavoro, seppur ben meditate. Mancano, per il momento, i necessari riscontri diagnostici atti alla caratterizzazione delle malte esistenti, i quali potranno rendere conclusivi o smentire quanto è stato possibile ipotizzare spingendo le osservazioni macroscopiche. Le indagini di laboratorio, che dovrebbero essere realizzate lungo l'iter progettuale, potranno essere utili anche per definire con maggiore precisione le malte da utilizzarsi negli interventi di conservazione, al fine di garantirne l'idoneità e la perfetta compatibilità.

La facciata, ad esclusione del dipinto murale con il Santo Vescovo (S. Evasio?), presenta una stratificazione un po' più semplice. Sull'Intonaco 1 si osservano tracce di una scialbatura a calce bianca, che in un dato momento doveva probabilmente costituire il tinteggio esterno. Sopra l'Intonaco 1 si legge solo l'Intonaco 5 (righe diagonali azzurre nella mappatura), composto da una stesura a strato unico di circa 1 cm, costituita da una malta piuttosto magra di calce, sabbia e pietrisco, spianata e regolarizzata in superficie. Questo presenta tracce di una scialbatura rossa in doppio strato, data probabilmente fresco su fresco: sotto bianco e sopra rosso. Anche in questo caso deve trattarsi di un tinteggio della facciata della chiesa.
