Artikel: Caos apparente : analisi e conservazione degli intonaci della masseria di S. Evasio a Pugerna

Caos apparente

Analisi e conservazione degli intonaci della masseria di S. Evasio a Pugerna

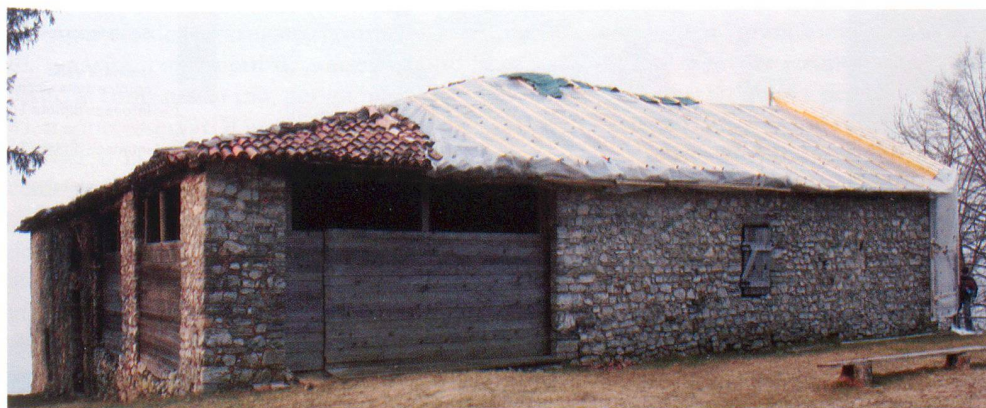
1. Masseria di S. Evasio a Pugerna, fronti nord-est e sud-est. Si notano i teli impermeabili posti a protezione della copertura degradata

Si tratta di un edificio rurale ora proprietà del Comune di Campione d'Italia, frutto dell'aggregazione di diversi corpi di fabbrica (fig. 1). È una costruzione a pianta quadrangolare di circa 20 m di lato oggi coperta da un tetto unico a falde che, con la sua realizzazione, ha riconfigurato il complesso facendogli assumere l'aspetto che oggi vediamo; ma all'interno si distinguono una corte interna attorno alla quale si aggregano edifici a destinazione abitativa, cantine, stalle e fienili e, in particolare, una chiesa a navata unica, sconsacrata tra la fine del XVII secolo e l'inizio del successivo. La storiografia è concorde nel riconoscere nella struttura esistente i resti di un luogo di culto dedicato a S. Evasio⁴ (fig. 2).

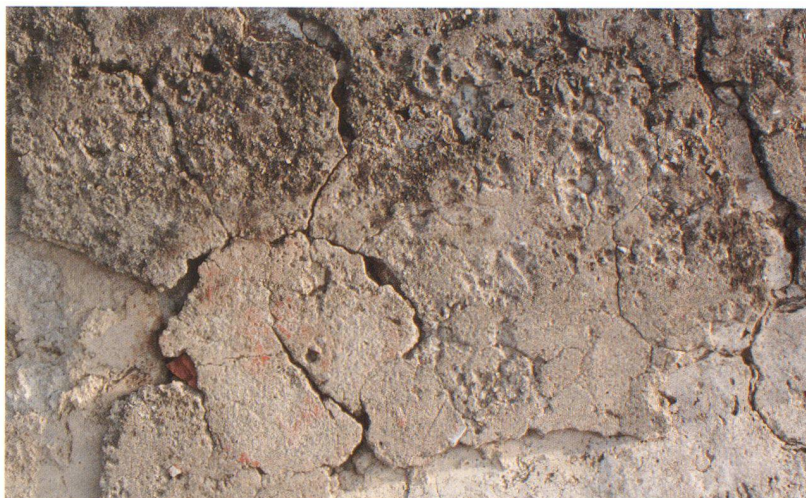
2. Fronte nord-ovest, facciata della ex chiesa di S. Evasio
3. Carta dei materiali e delle tecniche esecutive degli intonaci della facciata nord-ovest della ex chiesa di S. Evasio
4. Dettaglio di una porzione della facciata. Si notano l'Intonaco 1 con la superficie ondulata e le tracce del tinteggio bianco e, sopra, l'Intonaco 5, con il tinteggio rosso
5. Planimetria della masseria.
6. Nella parte alta della parete sud-est all'interno della chiesa, si osservano, sopra l'arco trionfale che immetteva nella zona dell'abside, il lacerto dipinto dell'Intonaco 1bis e, sopra a destra, la malta di sigillatura dell'antico spiovente

primo di calce e sabbia con frequenti calcinelli, spessore 1-2 cm secondo le irregolarità del muro, sabbia a spigoli arrotondati, di granulometria assortita. Il secondo strato è pure costituito da una malta di calce e sabbia con calcinelli, spessore 5-7 mm, sabbia con granulometria medio-fine, con rari elementi fino a 1-2 mm; la superficie ci dice che è stato levigato e lisciato a cazzuola, lasciando una pelle molto liscia e compatta, ondulata (fig. 4). Nelle parti basse si notano alcune riprese mimetiche, realizzate con la stessa tecnica e bordi perfettamente spianati, in modo da dissimulare le seppur minime differenze tra le malte. L'Intonaco Ibis, pure dipinto, è presente in un solo lacerto sopra l'arco trionfale che immetteva nell'abside della chiesa (ora distrutta); è in tre strati, anch'esso è posto a diretto contatto con la muratura ed è simile per caratteristiche all'Intonaco 1. Le differenze si riscontrano soprattutto nello strato di finitura, di 1 mm, colore bianco, con aggregato di granulometria invisibile ad occhio nudo e nella superficie, lisciata e, contrariamente dall'altro, perfettamente spianata. Questo piccolo lacerto presenta delle caratteristiche di posa in opera e di degrado che ci hanno guidato nella sua interpretazione. Nella parte superiore la stesura mostra il segno di una sagomatura che deve essere avvenuta contro un elemento orizzontale, ora non più esistente e che con ogni probabilità era di legno, date le colature di tannino che si osservano sulla superficie: forse si tratta di quel controsoffitto la cui esecuzione è ordinata nella visita pastorale Archinti del 1599, ma di cui non si ha altra notizia (fig. 6). Il diverso numero degli strati tra l'Intonaco 1 e l'Ibis e, soprattutto, il diverso trattamento della superficie (ondulata la prima e piana la seconda), fanno ipotizzare epoche diverse per la loro realizzazione. Può darsi che l'Intonaco Ibis sia stato eseguito ad integrazione di una lacuna del primo, in occasione di lavori di rinnovo della chiesa. Su questa stessa parete si riscontra un lacerto di un'altra malta che pure si è rivelata traccia documentaria

significativa per la storia dell'edificio: si tratta di una malta di sigillatura che con la sua conformazione segna l'andamento dell'antico spiovente del tetto della chiesa, rilevato pure nella controfacciata.

La facciata, ad esclusione del dipinto murale con il Santo Vescovo (S. Evasio?), presenta una stratificazione un po' più semplice. Sull'Intonaco 1 si osservano tracce di una scialbatura a calce bianca, che in un dato momento doveva probabilmente costituire il tinteggio esterno. Sopra l'Intonaco 1 si legge solo l'Intonaco 5 (righe diagonali azzurre nella mappatura), composto da una stesura a strato unico di circa 1 cm, costituita da una malta piuttosto magra di calce, sabbia e pietrisco, spianata e regolarizzata in superficie. Questo presenta tracce di una scialbatura rossa in doppio strato, data probabilmente fresco su fresco: sotto bianco e sopra rosso. Anche in questo caso deve trattarsi di un tinteggio della facciata della chiesa.

preciso e delicato si prevede l'intervento. Questo contempla, per la facciata, la conservazione di tutto quanto è sopravvissuto. All'interno della chiesa saranno dismessi solo quegli intonaci le cui condizioni di conservazione sono talmente compromesse da renderne impossibile il recupero; oppure quelli che danneggiano gli intonaci sottostanti. La selezione di quanto è possibile mantenere è quindi avvenuta in base alle possibilità tecniche attuali di conservazione e in relazione al possibile danno arrecato al resto dell'edificio. In questo caso si tratta di un recupero «archeologico» di quanto sussiste, da realizzarsi su superfici relativamente poco estese, attraverso metodi sostanzialmente mutuati dal restauro dei dipinti murali. Ma che fare quando le superfici intonacate che si vogliono conservare sono molto grandi e sono prive di quelle caratteristiche artistiche che in genere giustificano le spese necessarie per un intervento di tal genere? Per potere praticare questi principi su larga scala è necessario porre la questione della conservazione degli intonaci in termini quantitativi e non solo qualitativi e ricercare modalità di intervento con possibilità di larga diffusione, semplici ed economiche. Questione, questa, a cui la ricerca si è dedicata in questi ultimi anni, ma che ancora ha molta strada da percorrere⁹. Si sottolinea, infine, l'importanza, nel cantiere, di una direzione lavori in grado di gestire la complessità dei dati testimoniali che sono racchiusi nel caos apparente di una superficie stratificata, di condurre il rapporto con i restauratori e gli operai che devono materialmente eseguire i lavori, di dirigere le campagne diagnostiche secondo le effettive necessità, anche in rapporto alle risorse economiche disponibili.
