# Il restauro come approccio inter- disciplinare

Da ottobre 2016 la SUPSI ha intrapreso il restauro del dipinto murale cinquecentesco raffigurante *La pesca miracolosa* collocato all'interno della chiesa di Santa Maria del Sasso a Morcote, con gli allievi del Master in Conservazione e Restauro. L'intervento, eseguito in forma di cantiere didattico, costituisce un significativo esempio di collaborazione interdisciplinare tra professionisti di diversi settori (esperti scientifici, storici dell'arte, architetti, conservatori-restauratori), nonché di quella necessaria gradualità di approccio resa possibile attraverso una programmazione lungimirante del lavoro.

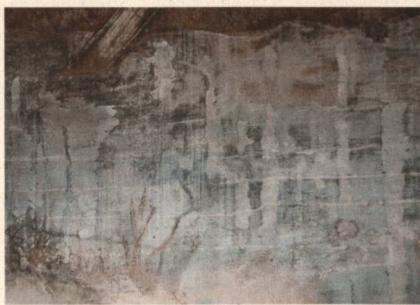
「3

L'intervento di restauro ha permesso di evidenziare in primo luogo la straordinaria qualità della tecnica artistica del dipinto, maturata nell'ambito del rinascimento lombardo, e basata sulla piena conoscenza da parte dell'autore della tecnica dell'affresco, un procedimento difficile che imponeva all'artista una grande abilità nel dipingere velocemente, ovvero prima della completa carbonatazione della calce, su porzioni di intonaco predefinite. I dettagli delle figure resi in punta di pennello, accanto a stesure veloci estremamente sintetiche nel paesaggio, ci presentano un artista molto consapevole della tecnica dell'affresco e padrone dei propri mezzi espressivi. Ciò ha indubbiamente favorito la conservazione delle pitture fino ad oggi, nonostante i gravi problemi subiti nel corso del tempo. Tra questi, come accennato, va ricordato in primo luogo il dissesto delle coperture nella parte immediatamente soprastante la lunetta, ben documentato da antiche foto d'archivio, che ha comportato il percolamento di acque meteoriche sulle pitture, l'affioramento di sali solubili e la parziale perdita della pellicola pittorica

- 1 Gli studenti in cantiere durante la pulitura. Fonte SUPSI
- 2 Il dipinto con alcuni tasselli di sporco. Fonte SUPSI
- 3 Particolare dei segni di percolamento delle acque meteoriche sul dipinto. Fonte SUPSI
- 4 Particolare del rinvigente applicato in precedenti interventi. Fonte SUPSI
- 5 Un momento della fase di pulitura. Fonte SUPSI

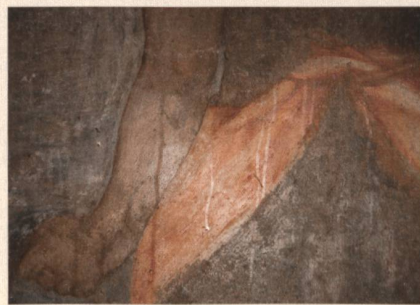
「4

nella zona centrale più esposta al danno. A questa situazione di degrado si era cercato di porre rimedio già in passato con interventi finalizzati al recupero della cromia mediante l'estesa applicazione di rinvigenti di natura organica, che al momento del nostro intervento apparivano ormai profondamente imbruniti.
