# Il restauro come approccio inter- disciplinare

Da ottobre 2016 la SUPSI ha intrapreso il restauro del dipinto murale cinquecentesco raffigurante *La pesca miracolosa* collocato all'interno della chiesa di Santa Maria del Sasso a Morcote, con gli allievi del Master in Conservazione e Restauro. L'intervento, eseguito in forma di cantiere didattico, costituisce un significativo esempio di collaborazione interdisciplinare tra professionisti di diversi settori (esperti scientifici, storici dell'arte, architetti, conservatori-restauratori), nonché di quella necessaria gradualità di approccio resa possibile attraverso una programmazione lungimirante del lavoro.

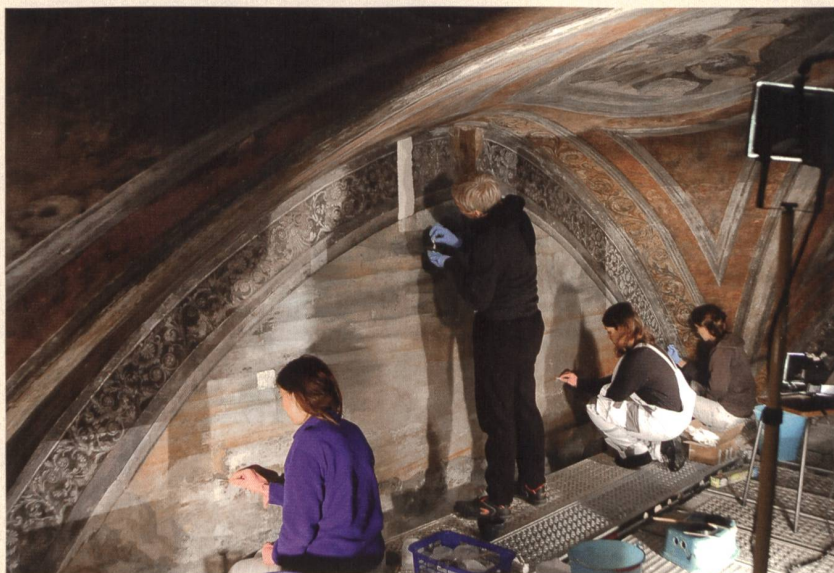
L'intervento di restauro ha permesso di evidenziare in primo luogo la straordinaria qualità della tecnica artistica del dipinto, maturata nell'ambito del rinascimento lombardo, e basata sulla piena conoscenza da parte dell'autore della tecnica dell'affresco, un procedimento difficile che imponeva all'artista una grande abilità nel dipingere velocemente, ovvero prima della completa carbonatazione della calce, su porzioni di intonaco predefinite. I dettagli delle figure resi in punta di pennello, accanto a stesure veloci estremamente sintetiche nel paesaggio, ci presentano un artista molto consapevole della tecnica dell'affresco e padrone dei propri mezzi espressivi. Ciò ha indubbiamente favorito la conservazione delle pitture fino ad oggi, nonostante i gravi problemi subiti nel corso del tempo. Tra questi, come accennato, va ricordato in primo luogo il dissesto delle coperture nella parte immediatamente soprastante la lunetta, ben documentato da antiche foto d'archivio, che ha comportato il percolamento di acque meteoriche sulle pitture, l'affioramento di sali solubili e la parziale perdita della pellicola pittorica

nella zona centrale più esposta al danno. A questa situazione di degrado si era cercato di porre rimedio già in passato con interventi finalizzati al recupero della cromia mediante l'estesa applicazione di rinvigenti di natura organica, che al momento del nostro intervento apparivano ormai profondamente imbruniti.

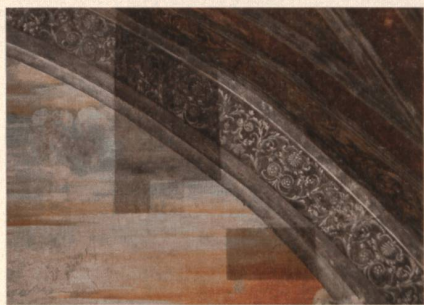
「2

- 1 Gli studenti in cantiere durante la pulitura. Fonte SUPSI
- 2 Il dipinto con alcuni tasselli di sporco. Fonte SUPSI
- 3 Particolare dei segni di percolamento delle acque meteoriche sul dipinto. Fonte SUPSI
- 4 Particolare del rinvigente applicato in precedenti interventi. Fonte SUPSI
- 5 Un momento della fase di pulitura. Fonte SUPSI

La pulitura è stata quindi una fase estremamente delicata e articolata, in quanto finalizzata alla rimozione non solo dello sporco, accumulato sulla su-

perficie del dipinto nel corso dei secoli, ma anche dei più recenti prodotti di restauro ormai alterati (e costituiti da ravvivanti organici, estese ridipinture e stuccature grossolane).
