Il restauro come approccio interdisciplinare

Da ottobre 2016 la SUPSI ha intrapreso il restauro del dipinto murale cinquecentesco raffigurante *La pesca miracolosa* collocato all'interno della chiesa di Santa Maria del Sasso a Morcote, con gli allievi del Master in Conservazione e Restauro. L'intervento, eseguito in forma di cantiere didattico, costituisce un significativo esempio di collaborazione interdisciplinare tra professionisti di diversi settori (esperti scientifici, storici dell'arte, architetti, conservatori-restauratori), nonché di quella necessaria gradualità di approccio resa possibile attraverso una programmazione lungimirante del lavoro.

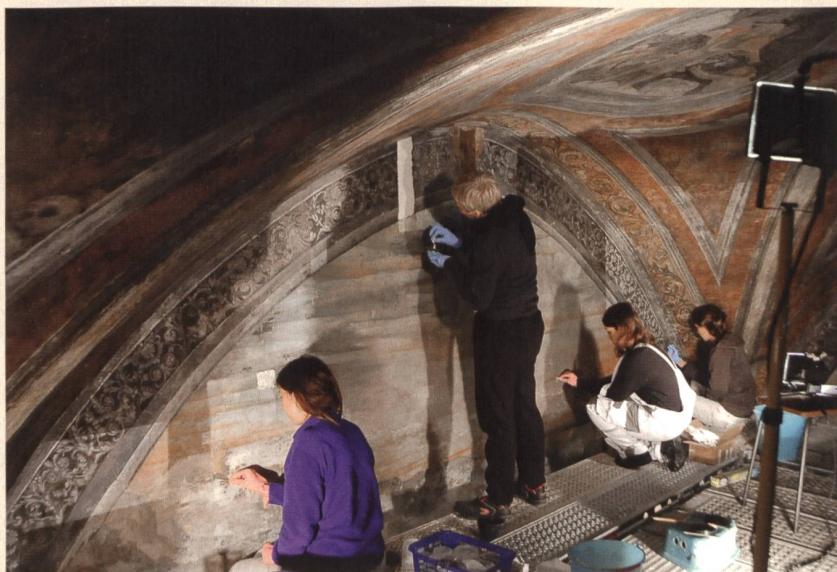
- 1 Gli studenti in cantiere durante la pulitura. Fonte SUPSI
- 2 Il dipinto con alcuni tasselli di sporco. Fonte SUPSI
- 3 Particolare dei segni di percolamento delle acque meteoriche sul dipinto. Fonte SUPSI
- 4 Particolare del ravvivante applicato in precedenti interventi. Fonte SUPSI
- 5 Un momento della fase di pulitura. Fonte SUPSI

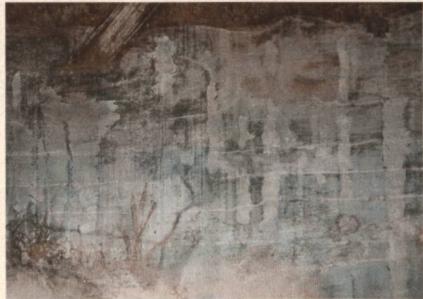
r₃

L'intervento di restauro ha permesso di evidenziare in primo luogo la straordinaria qualità della tecnica artistica del dipinto, maturata nell'ambito del rinascimento lombardo, e basata sulla piena conoscenza da parte dell'autore della tecnica dell'affresco, un procedimento difficile che imponeva all'artista una grande abilità nel dipingere velocemente, ovvero prima della completa carbonatazione della calce, su porzioni di intonaco predefinite. I dettagli delle figure resi in punta di pennello, accanto a stesse veloci estremamente sintetiche nel paesaggio, ci presentano un artista molto consapevole della tecnica dell'affresco e padrone dei propri mezzi espressivi. Ciò ha indubbiamente favorito la conservazione delle pitture fino ad oggi, nonostante i gravi problemi subiti nel corso del tempo. Tra questi, come accennato, va ricordato in primo luogo il dissesto delle coperture nella parte immediatamente soprastante la lunetta, ben documentato da antiche foto d'archivio, che ha comportato il percolamento di acque meteoriche sulle pitture, l'affioramento di sali solubili e la parziale perdita della pellicola pittorica

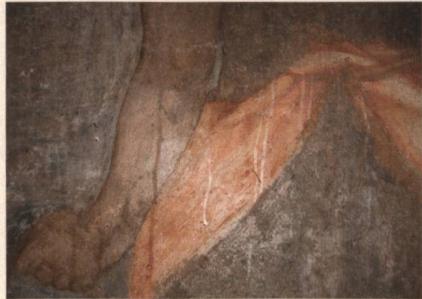
r₄

nella zona centrale più esposta al danno. A questa situazione di degrado si era cercato di porre rimedio già in passato con interventi finalizzati al recupero della cromia mediante l'estesa applicazione di ravvivanti di natura organica, che al momento del nostro intervento apparivano ormai profondamente imbruniti.
