**Artikel:** Die Ausgrabung der Hasenburg 1936 und 1937

**Autor:** Ammann, Hektor

Die Ausgrabung der Hasenburg  
1936 und 1937.

## Grabungsbericht.

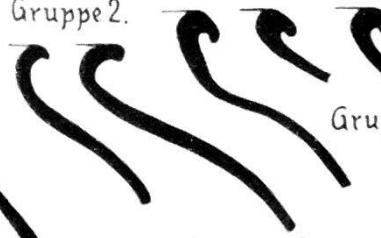
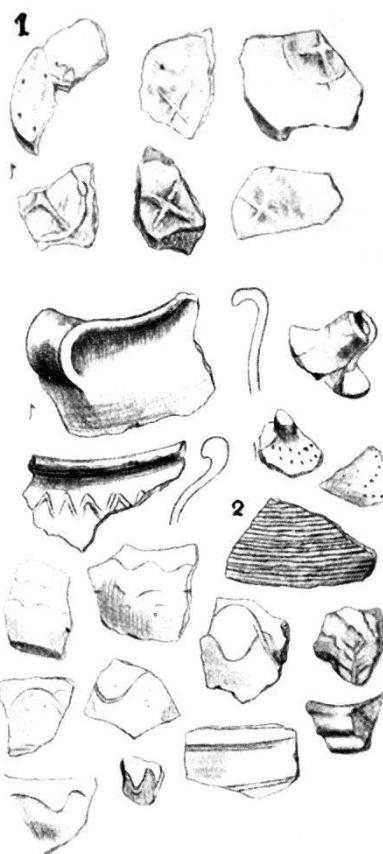
Typologie der Topfprofile.

Betrachten wir die einzelnen Gefäßprofile, so treten in ihrer Entwicklung zwei parallel laufende Typen hervor, die alle ihren Ursprung im geraden Rand haben. Alle Profile lassen sich in drei Gruppen vereinen, deren einzelne Stücke eine fortlaufende Entwicklung aufweisen (Abb. 3).

Typ I. Gerader, nach innen geneigter Rand mit rundem Abschluß, mit gleichmäßig dicker Wand, aber sehr uneben gestrichen. Der rote Ton mit Glimmer ist hartgebrannt und auf der Drehscheibe bearbeitet. Dieser Typ ist mit einem Exemplar vertreten, während seine erste Entwicklung, der senkrecht gestellte Rand, fehlt.

**Typ II.** Diese Profile habe ich in drei Gruppen eingeteilt. Der Ausgangspunkt der ersten Gruppe bildet der gerade Rand, der rechtwinklig umgebogen wird und kantig abschließt. Rand und Hals sind gleich dick. Der Hals ist sehr kurz und geht in die gestreckte Form des Topfes über. Der rote Ton mit Glimmer ist hart gebrannt und hat graue Farbe. Beim zweiten Profil ist bereits eine gebrochene Kante zu sehen. Bei der zweiten Gruppe ist der Rand bereits rundlich abgebogen, auch die Kanten sind abgerundet. Die Oberfläche weist Rillen und Furchen von der Bearbeitung auf. Den Abschluß und letzte Vollendung des bandförmigen Randes bringt die Gruppe drei. Er wird nun überhängend umgelengt, hat im äußern Übergang zum Hals eine untergriffige Rille, die oft schlecht ausgearbeitet ist. Zahlenmäßig weist diese Gruppe die meisten Vertreter auf.

**Typ III.** Den Ausgangspunkt bildet wiederum Typ I mit dem geraden Rand. Das Material läßt sich in drei Gruppen einteilen, die sich stufenweise entwickeln. Bei der ersten Gruppe ist der Rand rund abgeschlossen, hat aber nach außen bereits eine leichte Verdickung. Der kurze Hals geht sofort in die bauchige Form des Gefäßes über. Der rote Ton ist hart gebrannt und hat eine rauhe Oberfläche. Die Wandung ist gleichmäßig dick. Die andern Profile bringen bereits eine stärkere Entwicklung des Knollens, er hebt sich als Einzelpartie ab. Das Profil 3 hat über die Schulter des Topfes eine betonte Furche, die später zur verdickten Schulter wird.

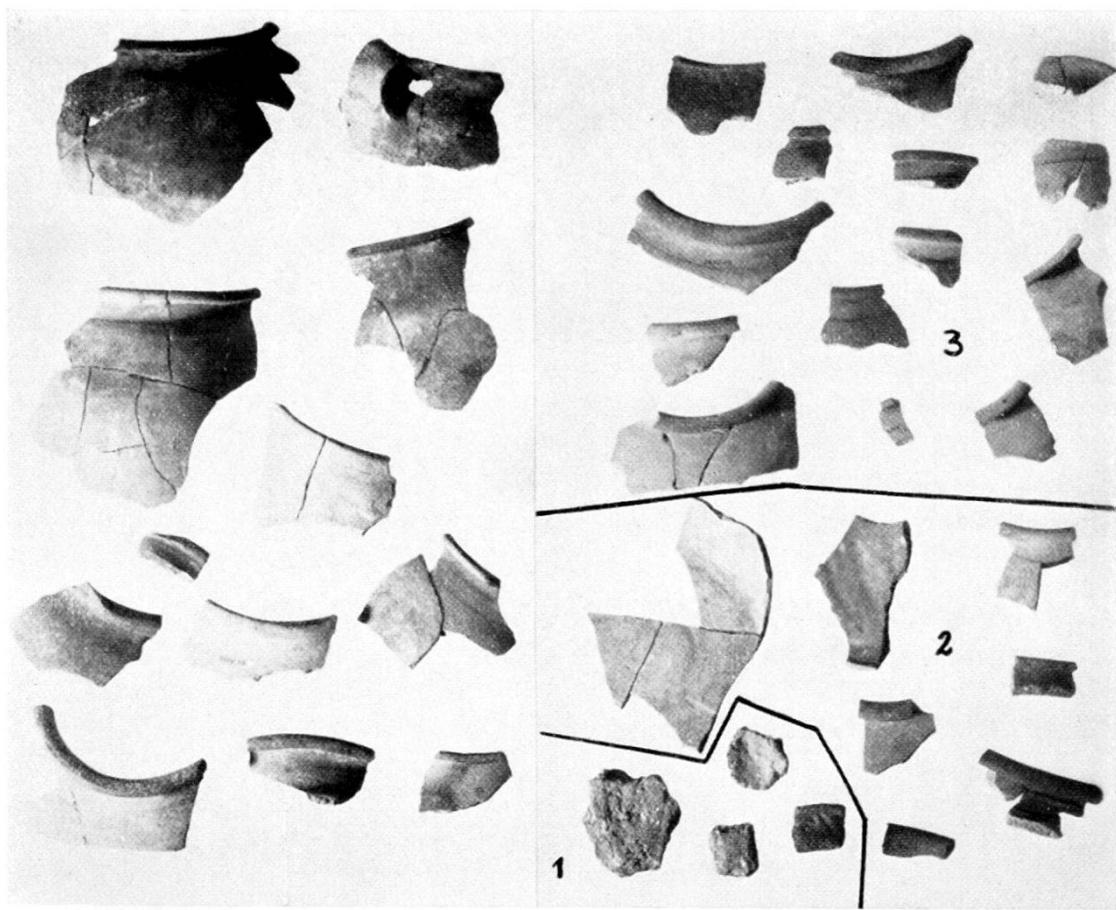
Abb. 9. Keramik der allgemeinen  
Brandschicht.

Zerstreut im ganzen Burgareal und an einzelnen Stellen in größeren Mengen in Brandschichten fand sich die Keramik der allgemeinen Brandschicht (Tafel III Abb. 9 und 10/3). Leider ließen sich keine einzelnen Gefäße vollständig zusammensetzen, welche über die Maße derselben Aufschluß gegeben hätten, doch sind so große Fragmente vorhanden, daß wir über deren Formen genügend orientiert sind, um sie zur Datierung heranziehen zu können. Den Abschluß dieser Keramik bildet das Jahr 1353 und sollte die diesbezügliche urkundliche Erwähnung richtig sein, so durfte nur unglasierte Keramik gefunden werden, was auch zutraf. Um die Mitte des 14. Jahrhunderts erscheinen auch bei uns die ersten innenglasierten Gefäße,
