Artikel: Rückblick auf die Restaurierung der Badener Stadtkirche 1936-1937

Rückblick auf die Restaurierung der Badener Stadtkirche 1936–1937

Von Linus Birchler

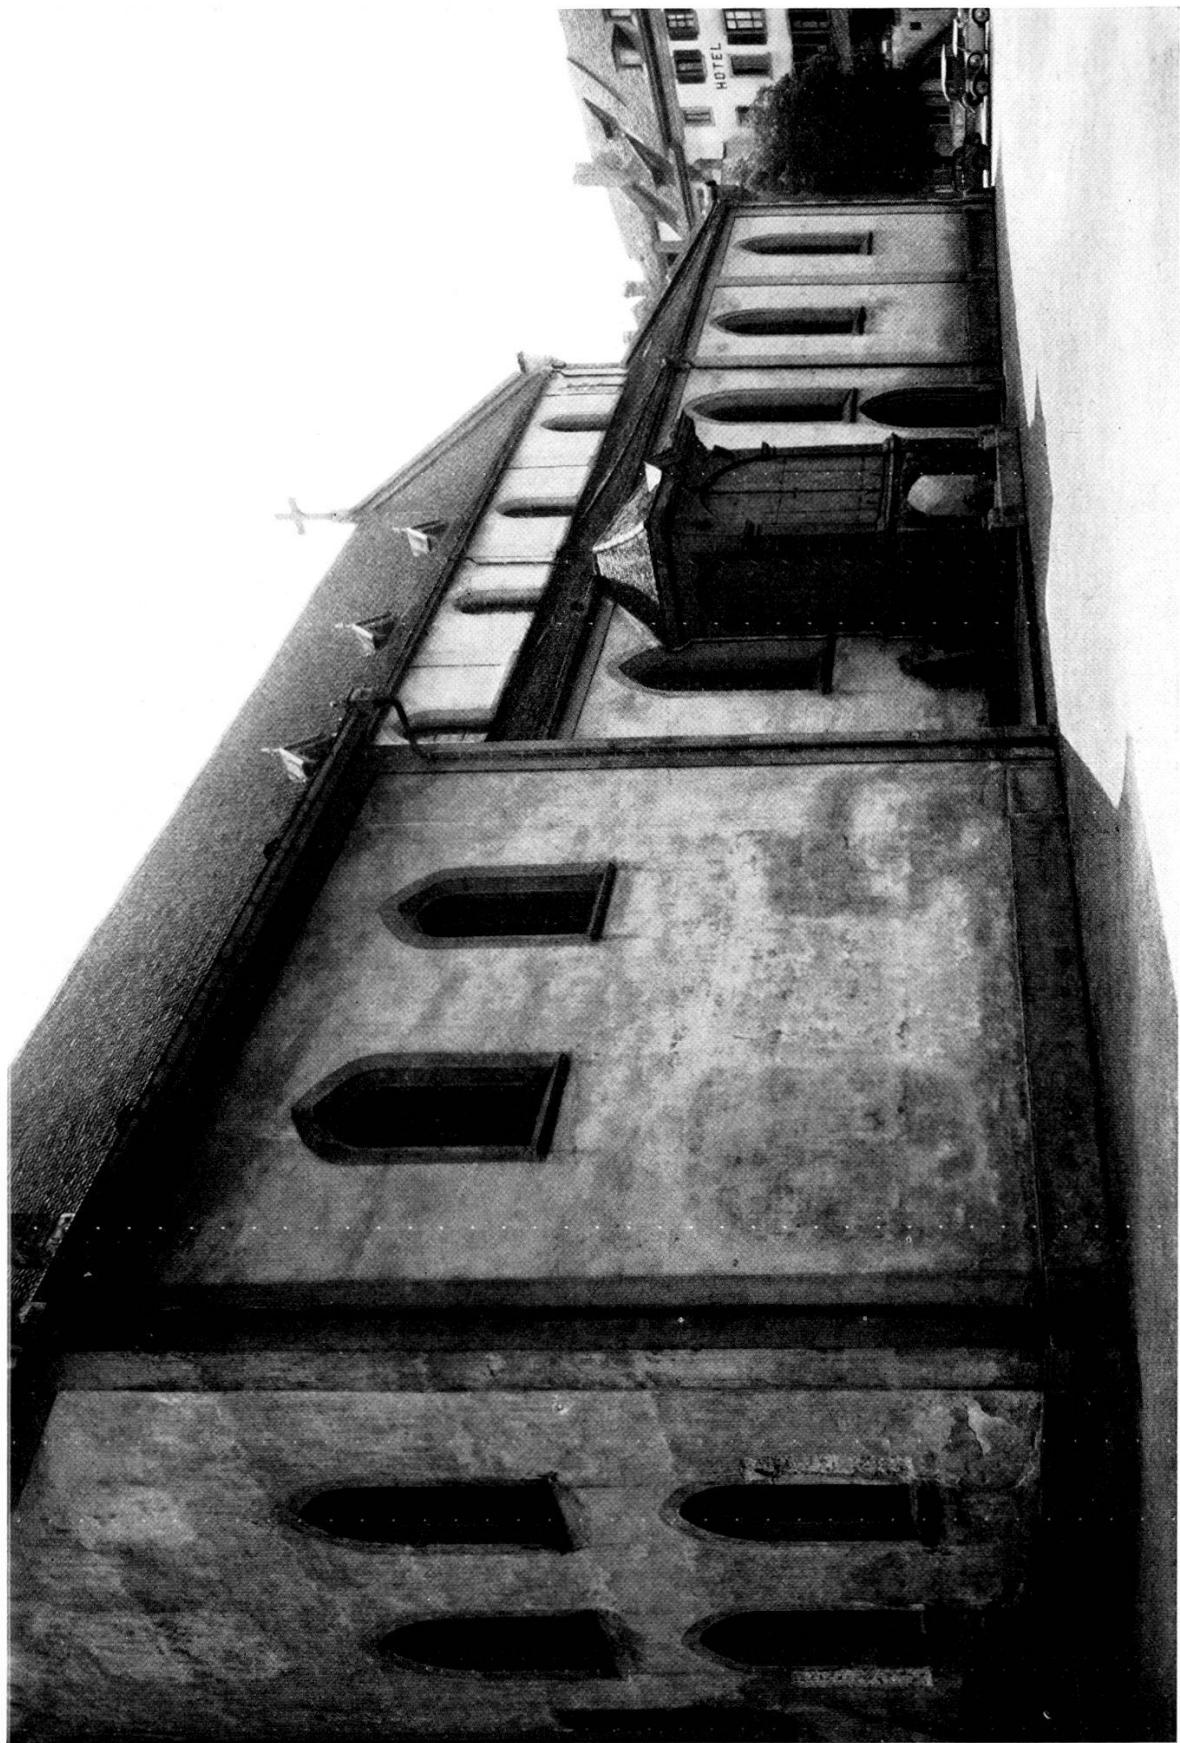
Außenansicht der Stadtkirche Baden vor der Restaurierung

Natürlich hatte all diese falsche Gotik des 19. Jahrhunderts zu verschwinden. Nach Entfernen dieser «Gliederungen» präsentiert sich das Äußere nun viel größer und klarer. In der Mitte der Westfassade ließ ich die blinde Fensteröffnung verkleinern und höherrücken, ohne Maßwerk. In den Proportionen hielt ich mich zur Hauptsache an das Fenster von Königsfelden. Auch die Westfenster der Seitenschiffe wurden entsprechend verkleinert und höher gerückt. Der Giebel der Hauptfassade und die Ränder der Seitenschiffdächer wurden mit einfachen Hohlkehlen eingefaßt. An die Stelle der aufdringlichen Fensterrose im Giebel trat eine einfache spitzbogige Öffnung. In die Fläche des blinden Mittelfensters (dahinter steht im Inneren die Orgel) setzte Meister PAUL BODMER, Zollikerberg, eine in Glasmosaik ausgeführte Assunta, die Patronin der Stadtkirche, mit den fünfzehn Rosen der Rosenkranzgeheimnisse und den Stifterwappen Ledigerber-Glutz. Eine Art Gegenstück zu diesem strahlenden Mosaik kam in die von uns wieder geöffnete Tiefe des ursprünglichen Mittelfensters des Chores, eine riesengroße Relieffigur des hl. Christophorus, eine treffliche Arbeit des Badener Bildhauers WALTER SQUARISE von 1937, die vor allem auf Distanz hin berechnet ist; sie ist 8 m hoch. An dieser wohl größten Plastik der Schweiz erscheinen unten das Badener Stadtwappen und das Allianz-Wappen Mäder-Schnebli.

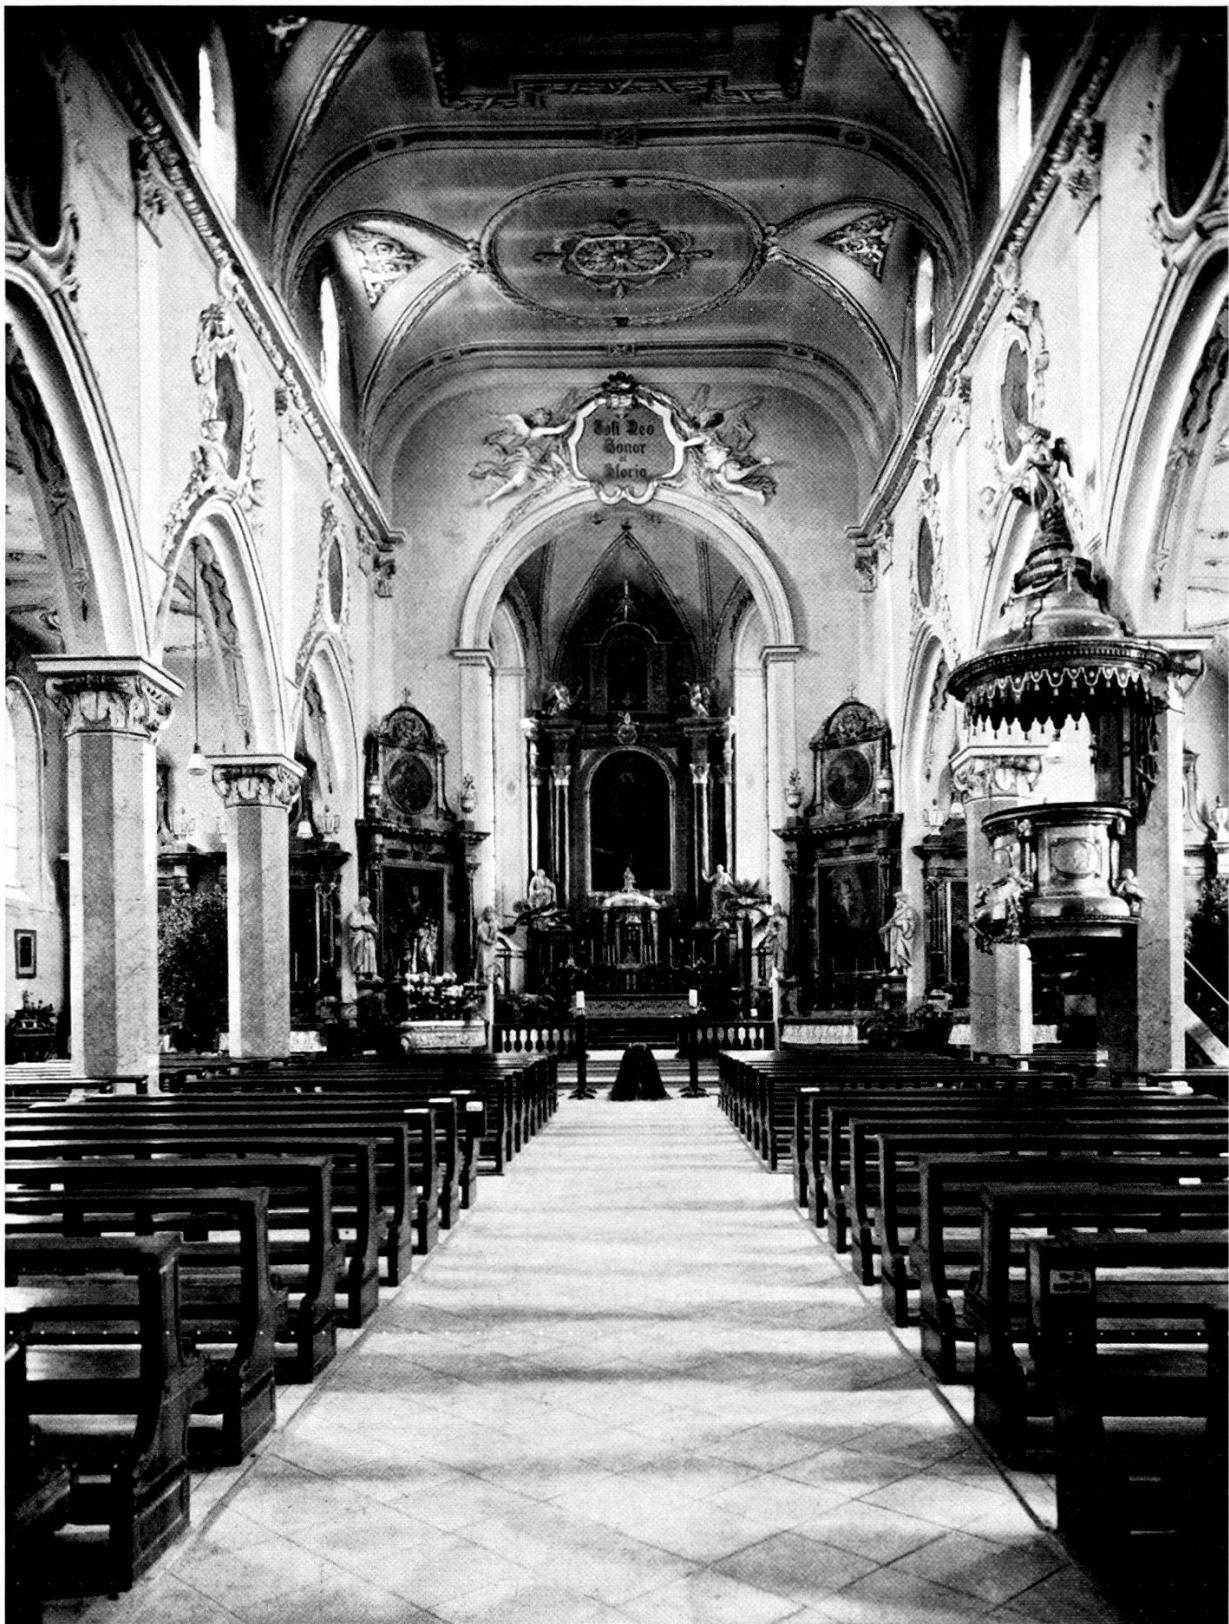
Innenansicht der Stadtkirche Baden vor der Restaurierung

Die Innenrestaurierung von 1914 entsprach dem Geschmack, der damals in fast der ganzen katholischen Deutschschweiz die meisten Kirchen und Kapellen verunstaltete. Im guten Glauben, Barock bedeute vor allem Prunk, hat man die vorher rein weißen Stukkaturen mit Gold staffiert und für die Flächen der Wände und Decken verschiedene Farbtöne verwendet. Die Fenster erhielten ornamentale Verglasungen in jener Art, die wir in der Fachsprache als «Hosenträger» bezeichnen. Die einfachen achteckigen Sandsteinpfeiler zwischen den drei Schiffen hat man mit honiggelbem Kunstmarmor verkleidet. Man handelte also ganz ähnlich, wie wenn ein Lehrer in guten Treuen das Rütlilied schöner gestalten wollte durch das Hinzufügen poetischer Worte («Von weit her sei mir allerherzlichst begrüßet, du lieblichstes Gelände am tiefgrünen See»). All dies mußte bei einer fachgemäßen Restaurierung verschwinden. Es kostete mich keine Mühe, die zum größten Teil gestifteten ornamentierten Fenster durch einfache geblasene Bienenwabenverglasungen zu ersetzen. Die beiden hohen Fenster neben dem Hochaltar mußten wir grau tönen, da der Beter direkt in sie hineinblickt. Das Auge bemerkte diese Brechung der Farbe gar nicht. – Nun sind Wände und Stuck rein weiß bzw. im Tone ganz leicht gebrochen, was das Auge wiederum nicht wahrnimmt.

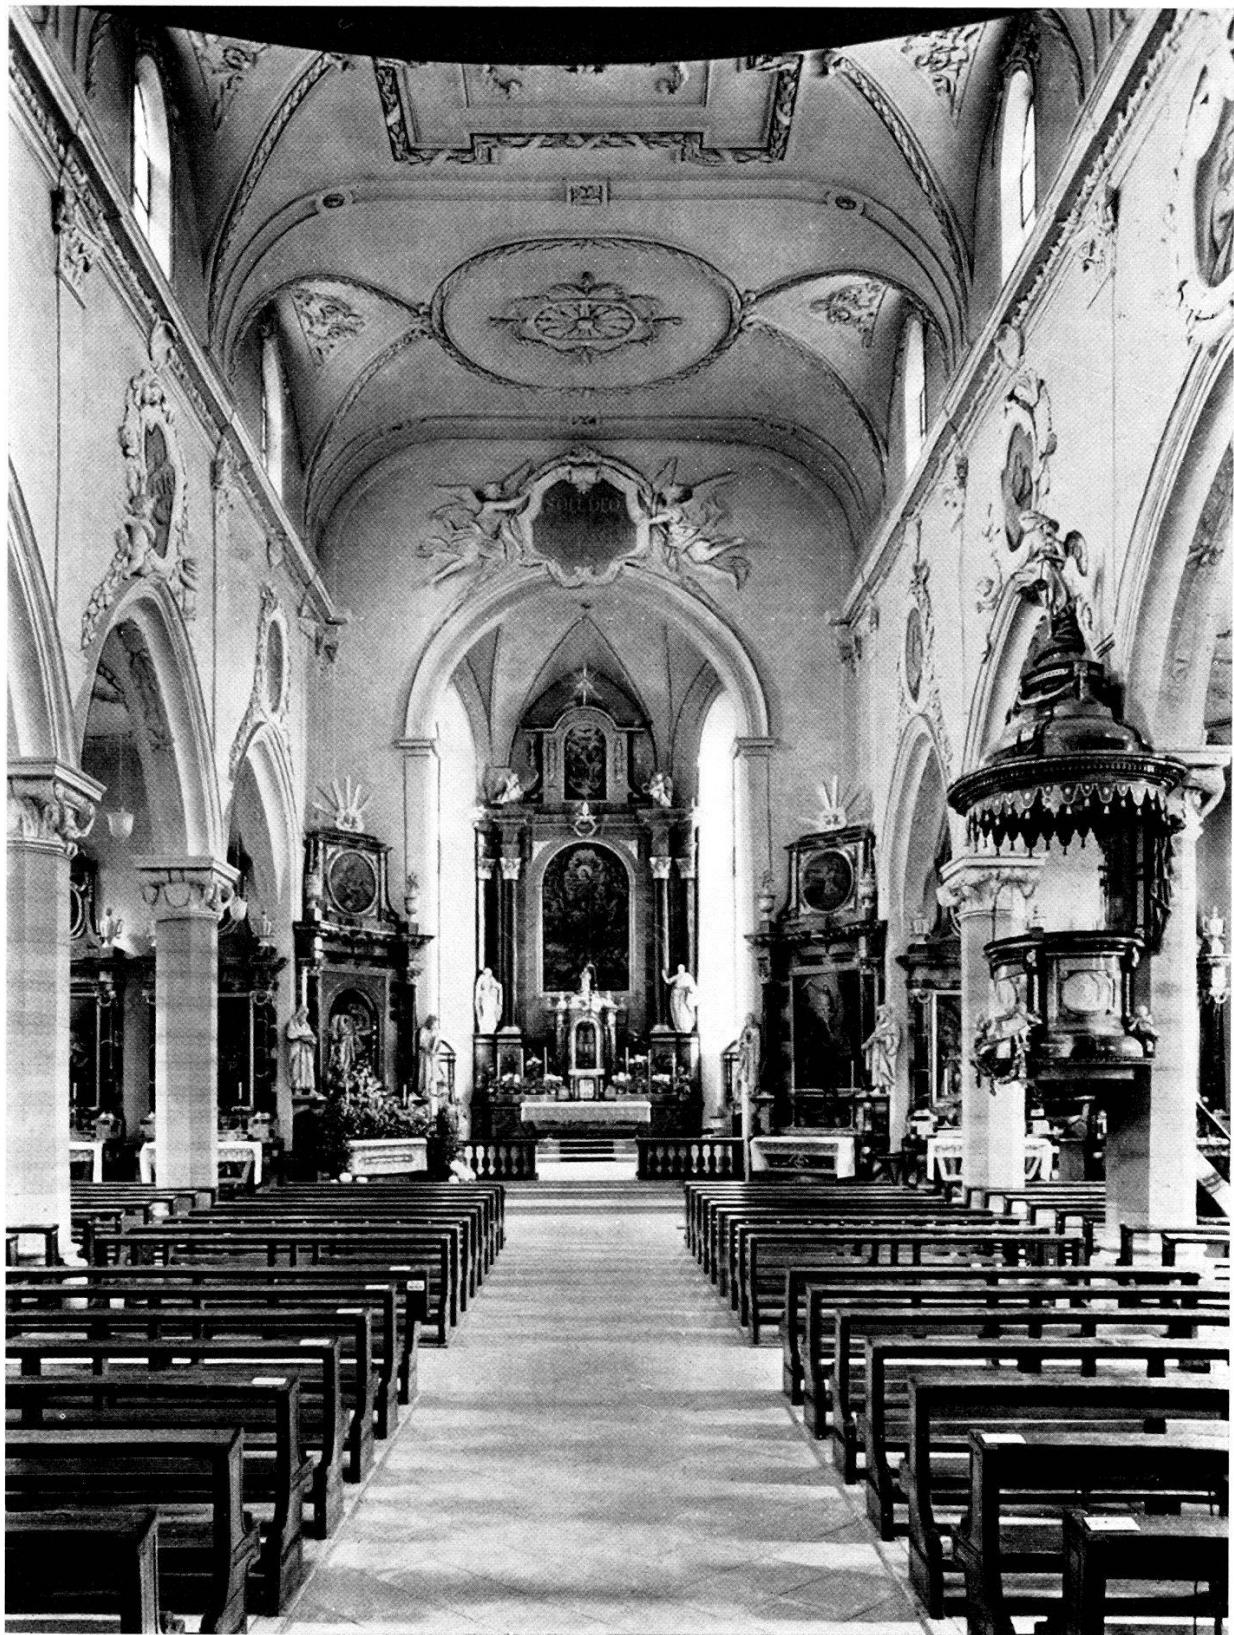
Innenansicht der Stadtkirche Baden nach der Restaurierung

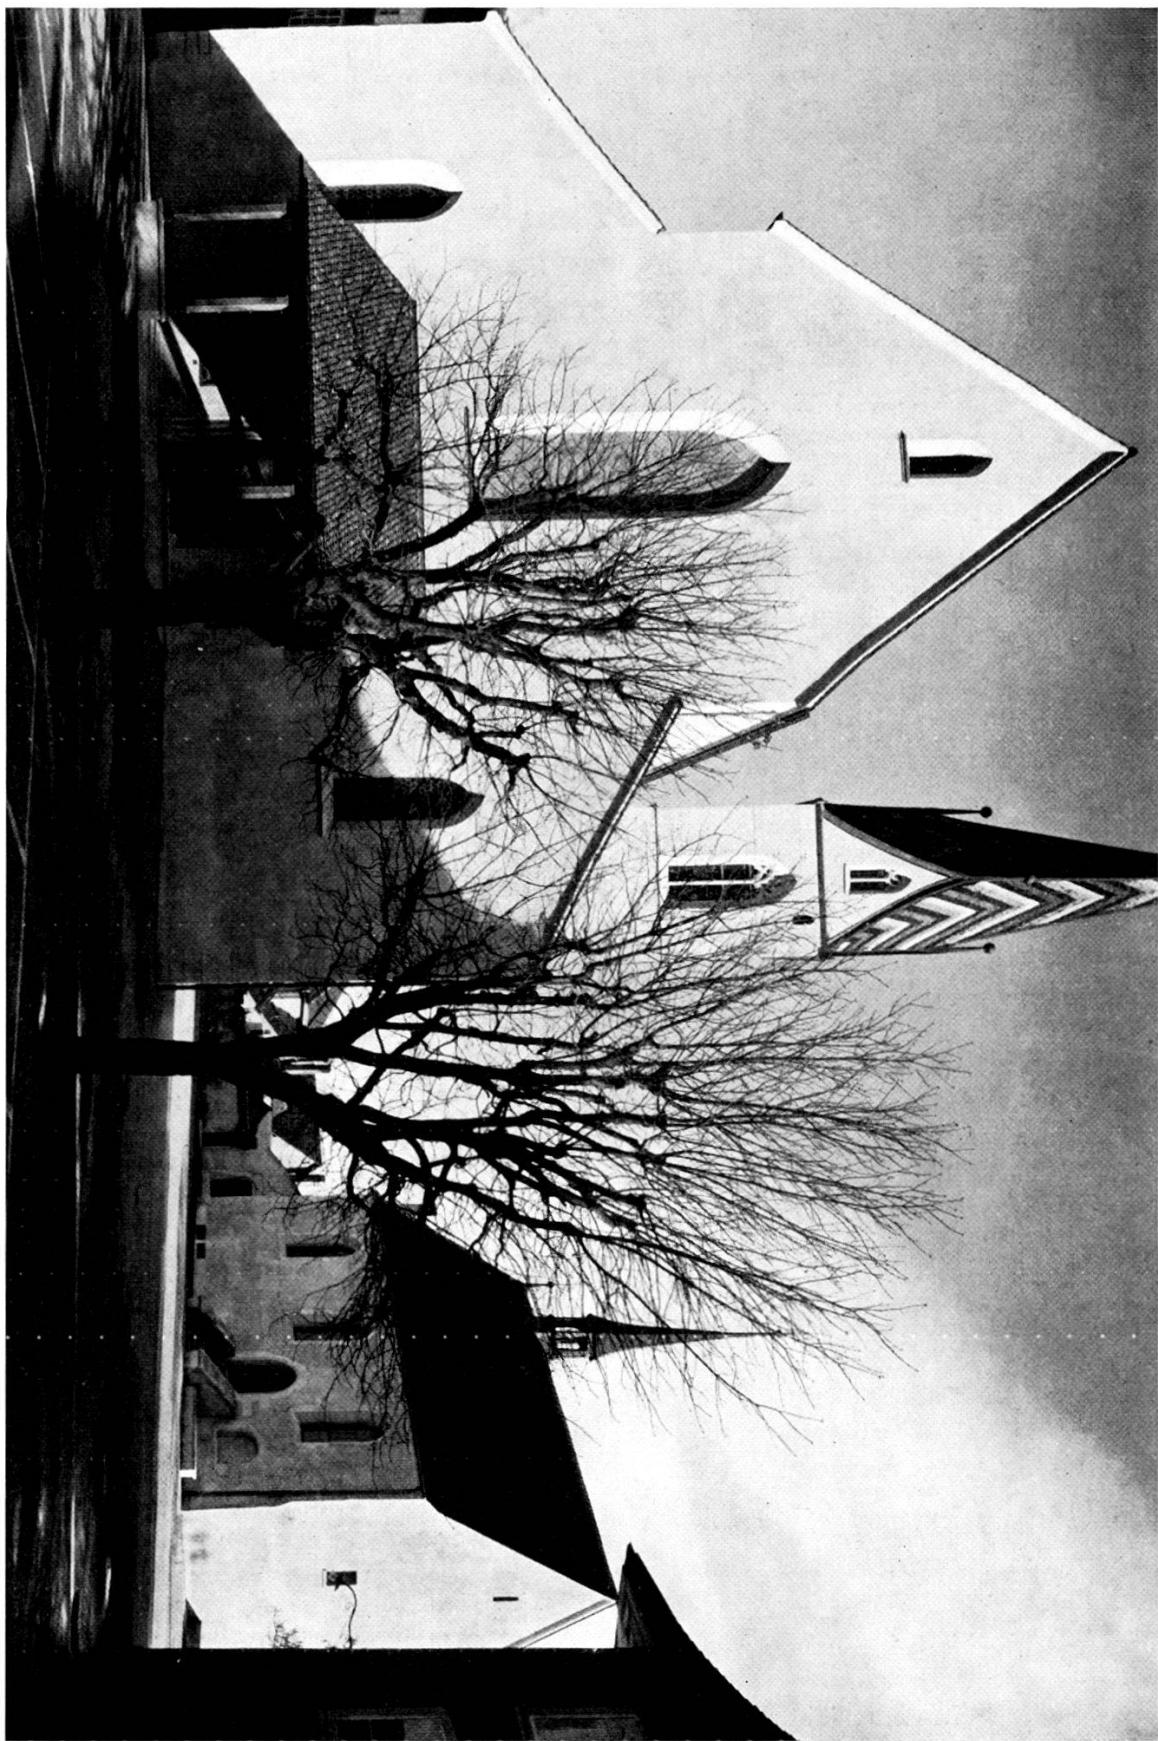
Außenansicht der Stadtkirche Baden und der Sebastianskapelle nach der Restaurierung

Für die Restaurierung der Sebastianskapelle galten die gleichen Grundsätze wie bei der Pfarrkirche. Auch hier wurden am Äußern die grauen Lisenen entfernt, die die Ecken und die Fenster einfaßten, so daß die Baumasse jetzt größer wirkt. Auch der Verputz ist derselbe wie an der Pfarrkirche, weist also in Struktur und Farbe die gleichen Mängel auf. Beim Portal der oberen Kapelle beging ich ganz bestimmt einen Fehler, weil ich dort die einzelnen Quadern in ihrer Rohform in die Mauerfläche einspringen ließ bzw. zeigte. Um 1936 machte man dies allgemein so. Heute würde ich den Verputz regelmäßig um das Steingewände herumführen. Die eisernen Laternen neben dem Portal wirken zu profan. Ganz neutrale Glaszyylinder oder Schalen (ohne sichtbare Metalleinfassung) hätten sich besser eingepaßt. An der westlichen Giebelwand der Kapelle legten wir zwei Schießscharten frei, und an der Südseite wurde der ehemalige Wehrgang erneuert, mit etwas höher an-
