Artikel: Römische Villen von Zurzach, Döttingen und Koblenz ; Römische Strasse durch das Sennenloch bei Döttingen ; Unveröffentlichte Arbeiten von Karl Stehlin und Josef Villiger

Römische Villen von Zurzach, Döttingen und Koblenz. Römische Strasse durch das Senneloch bei Döttingen. Unveröffentlichte Arbeiten von Karl Stehlin und Josef Villiger.

Von Katrin Roth-Rubi und Alfred Hidber

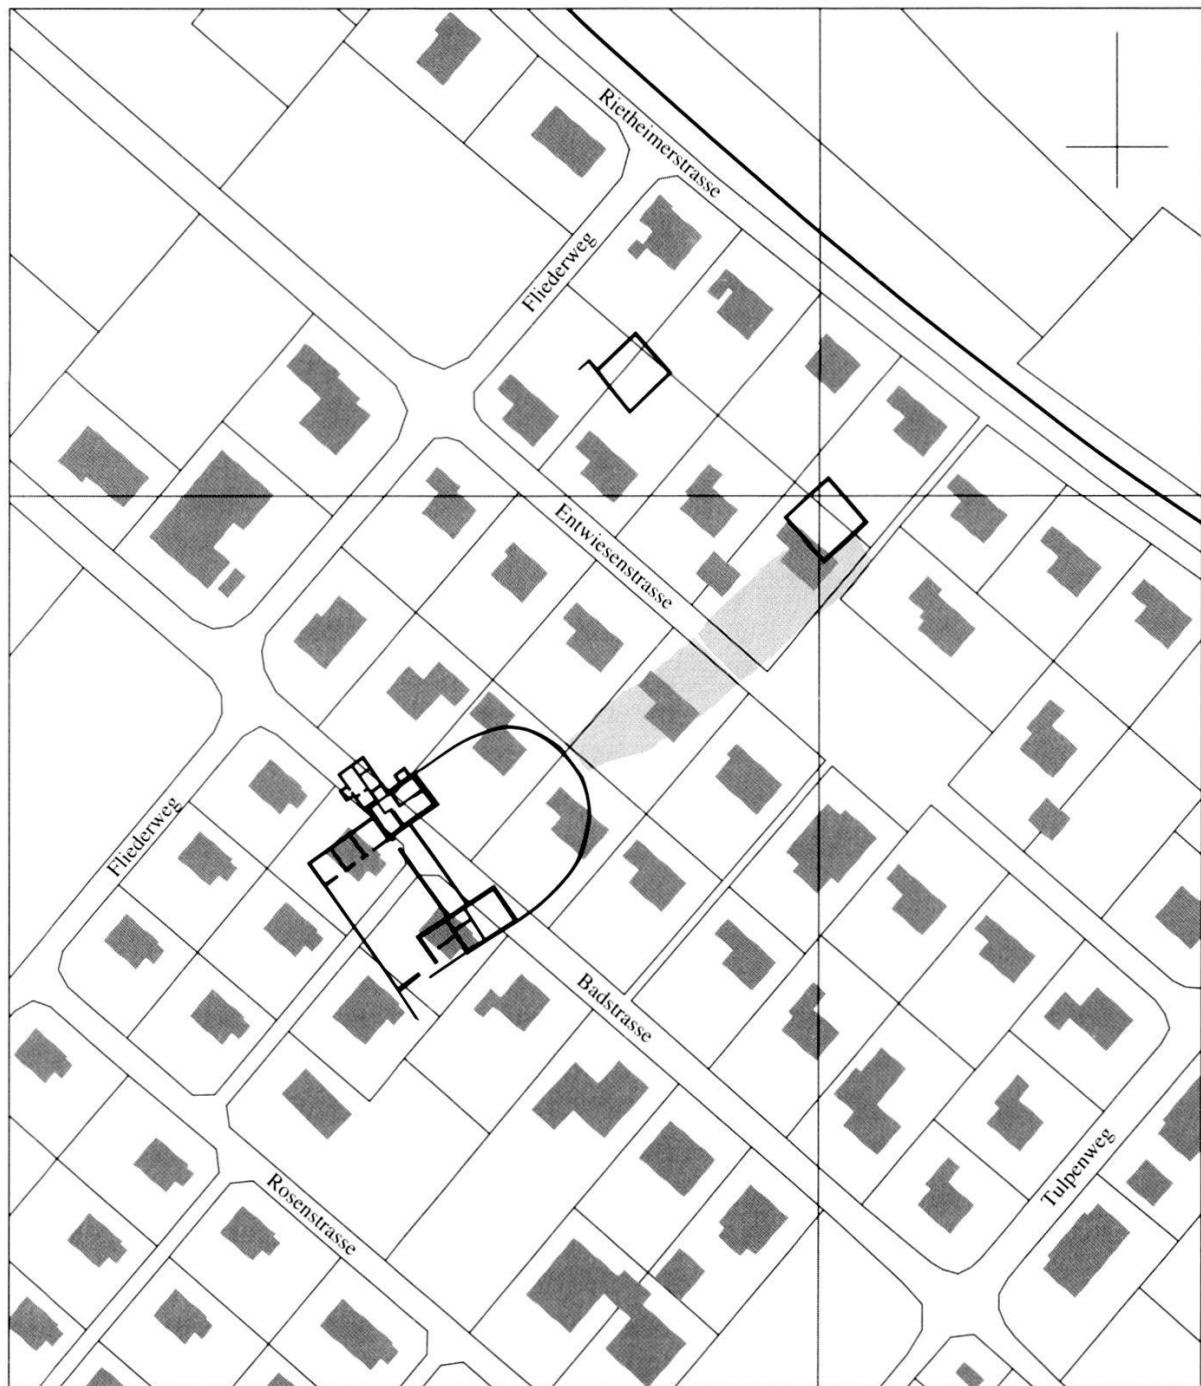
Abb. 4 Zurzach-Brüggliwiesen/Entwiesen. Situation nach 1945. M. 1:2000.

1948 wurde in der Badstrasse (Abb. 4) im Bereich der Brüggliwiesen ein West–Ost verlaufender Kanalisationstrichter angelegt, der Teile des Gutshofes berührte. Das Institut für Urgeschichte in Basel hat bei dieser Gelegenheit sowohl einen Profil- wie einen Flächenplan des Schnittes erstellen lassen (Faltpläne E und F), ein beschreibender Text dazu ist nicht vorhanden. Es ist kaum anzunehmen, dass diese Unterlagen Stehlin bekannt waren. Bringt man aber die beiden Pläne zur Deckung, so stimmen sie erstaunlich gut überein. Die Villiger'sche Vermessung scheint bei aller Einfachheit recht zuverlässig zu sein. Dieser Schnitt ergänzt somit die Arbeit von Stehlin auf glückliche Weise, indem er Einblick in die stratigraphischen Verhältnisse gewährt, wenn auch nur in einem beschränkten Ausschnitt.

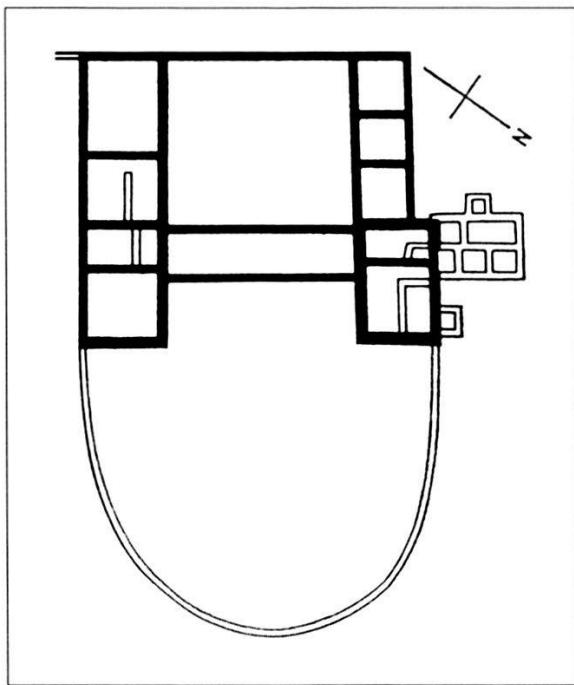
Abb. 5 Zurzach-Brüggliwiesen. Grundriss mit Bauetappen von W. Drack (UFAS 5, S. 58).

W. Drack nimmt die Villa dann in seine Übersicht über die römischen Guts-höfe der Schweiz auf.¹⁵ Er modifiziert und ergänzt den Grundriss, wobei er seine Vorstellungen eines ihm allgemein gültig scheinenden Entwicklungsschemas zugrunde legt und zwei Bauetappen konstruiert (Abb. 5). Die Dokumentation von Stehlin hat er dabei nicht berücksichtigt. M. Hartmann reproduziert den Plan von W. Drack in seinem Fundstellenkatalog des Kantons Aargau ohne Überprüfung und kommentiert ihn kurz.¹⁶ Auch er greift offensichtlich nicht auf die Aussagen von Stehlin zurück.

Die Unstimmigkeiten des von Drack und Hartmann publizierten Grundriss-planes bedingen zweifellos eine Richtigstellung der Fakten. Dass es aber nicht bei einer Wiederaufnahme des schematisierten Planes wie bei Stähelin bleiben darf, wird jedem Leser des Berichtes von Stehlin bald einmal klar. Hier findet sich eine Fülle von Beobachtungen aufgezeichnet, die wesentlich weiter führen,

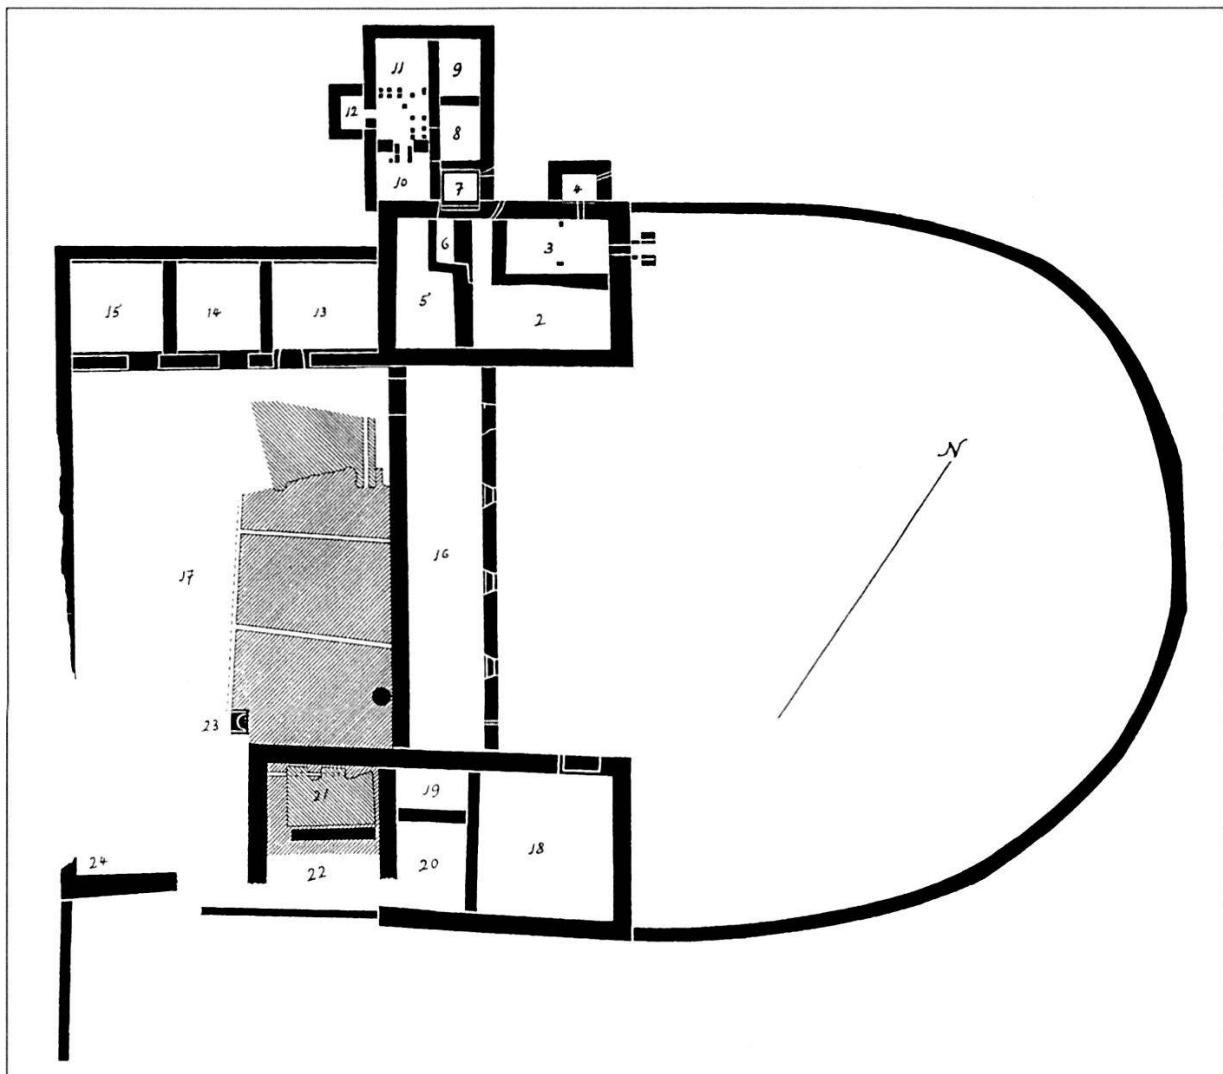
Abb. 8 Zurzach-Brüggliwiesen. Grundriss des Herrenhauses A. M. 1:500.

Während die Arbeit von Degen, die den Baubefund der Villa eingehend behandelt,¹² nur in einem unvollständigen Typoskript vorliegt und nicht allgemein zugänglich ist, veröffentlichte Drack die Kleinfunde aus der Stehlin'schen Grabung ohne Bezug zur Fundsituation.¹³ Der Grundriss des Herrenhauses fand aber trotzdem Eingang in die Literatur. F. Stähelin bildet ihn erstmals mit einer Zusammenstellung verschiedener Villen aus dem Kanton Aargau ab.¹⁴ Er wird die Planunterlagen von Stehlin selber erhalten haben; die Grundrisszeichnung entspricht der ersten Abbildung im Manuskript von Stehlin (hier Abb. 8).

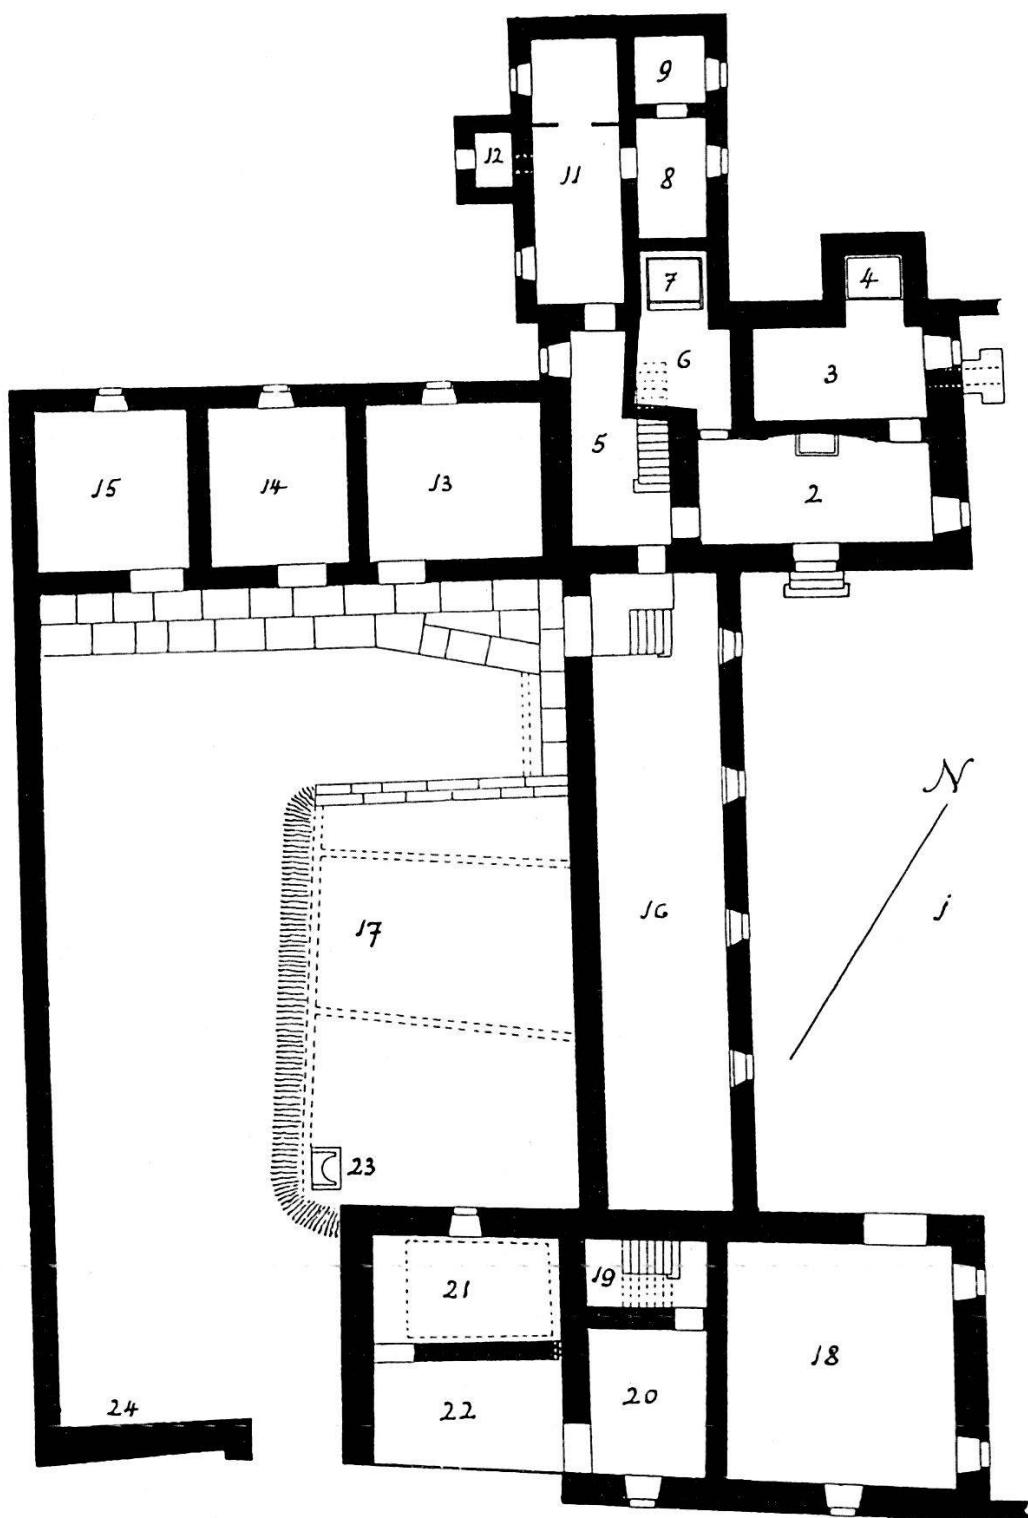
Abb. 9 Zurzach-Brüggliwiesen. Grundriss des Herrenhauses A. Rekonstruktion. M. 1:300.

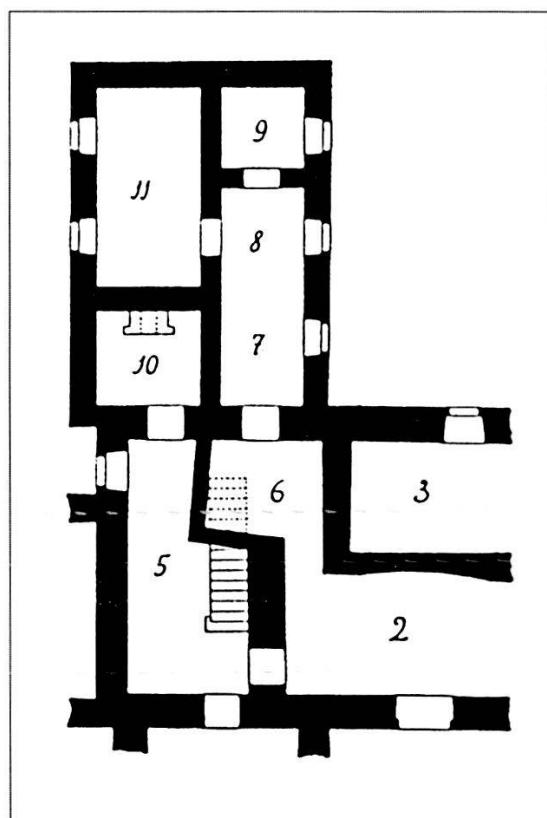
Abb. 11 Zurzach-Brüggliwiesen. Westtrakt. Rekonstruktion des Zustandes nach Errich-tung des Badegebäudes. M. 1:250.

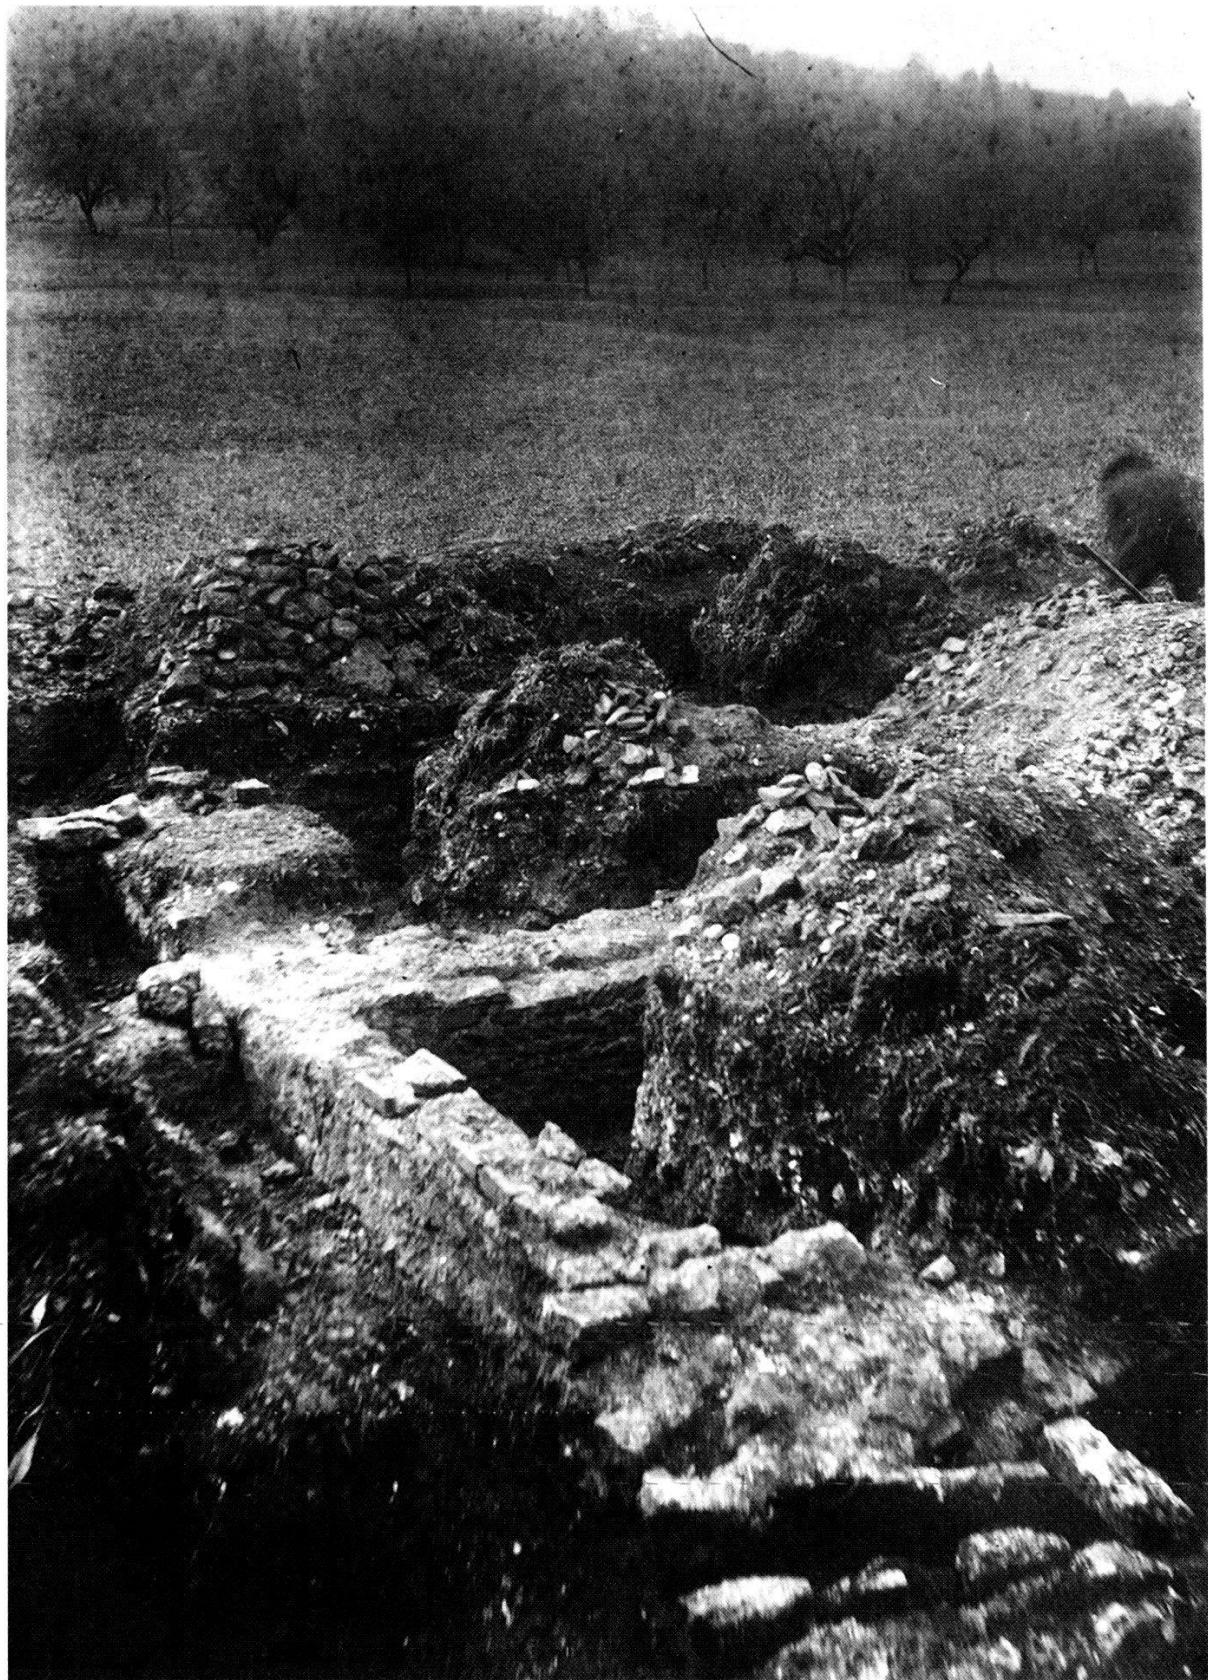
Abb. 12 Zurzach-Brüggliwiesen. Fotografische Aufnahme von Raum 3 gegen Raum 7; im Vordergrund schräger Kanal, Blick auf «Mauer aus Leistenziegeln» und Südwand des Bassins.

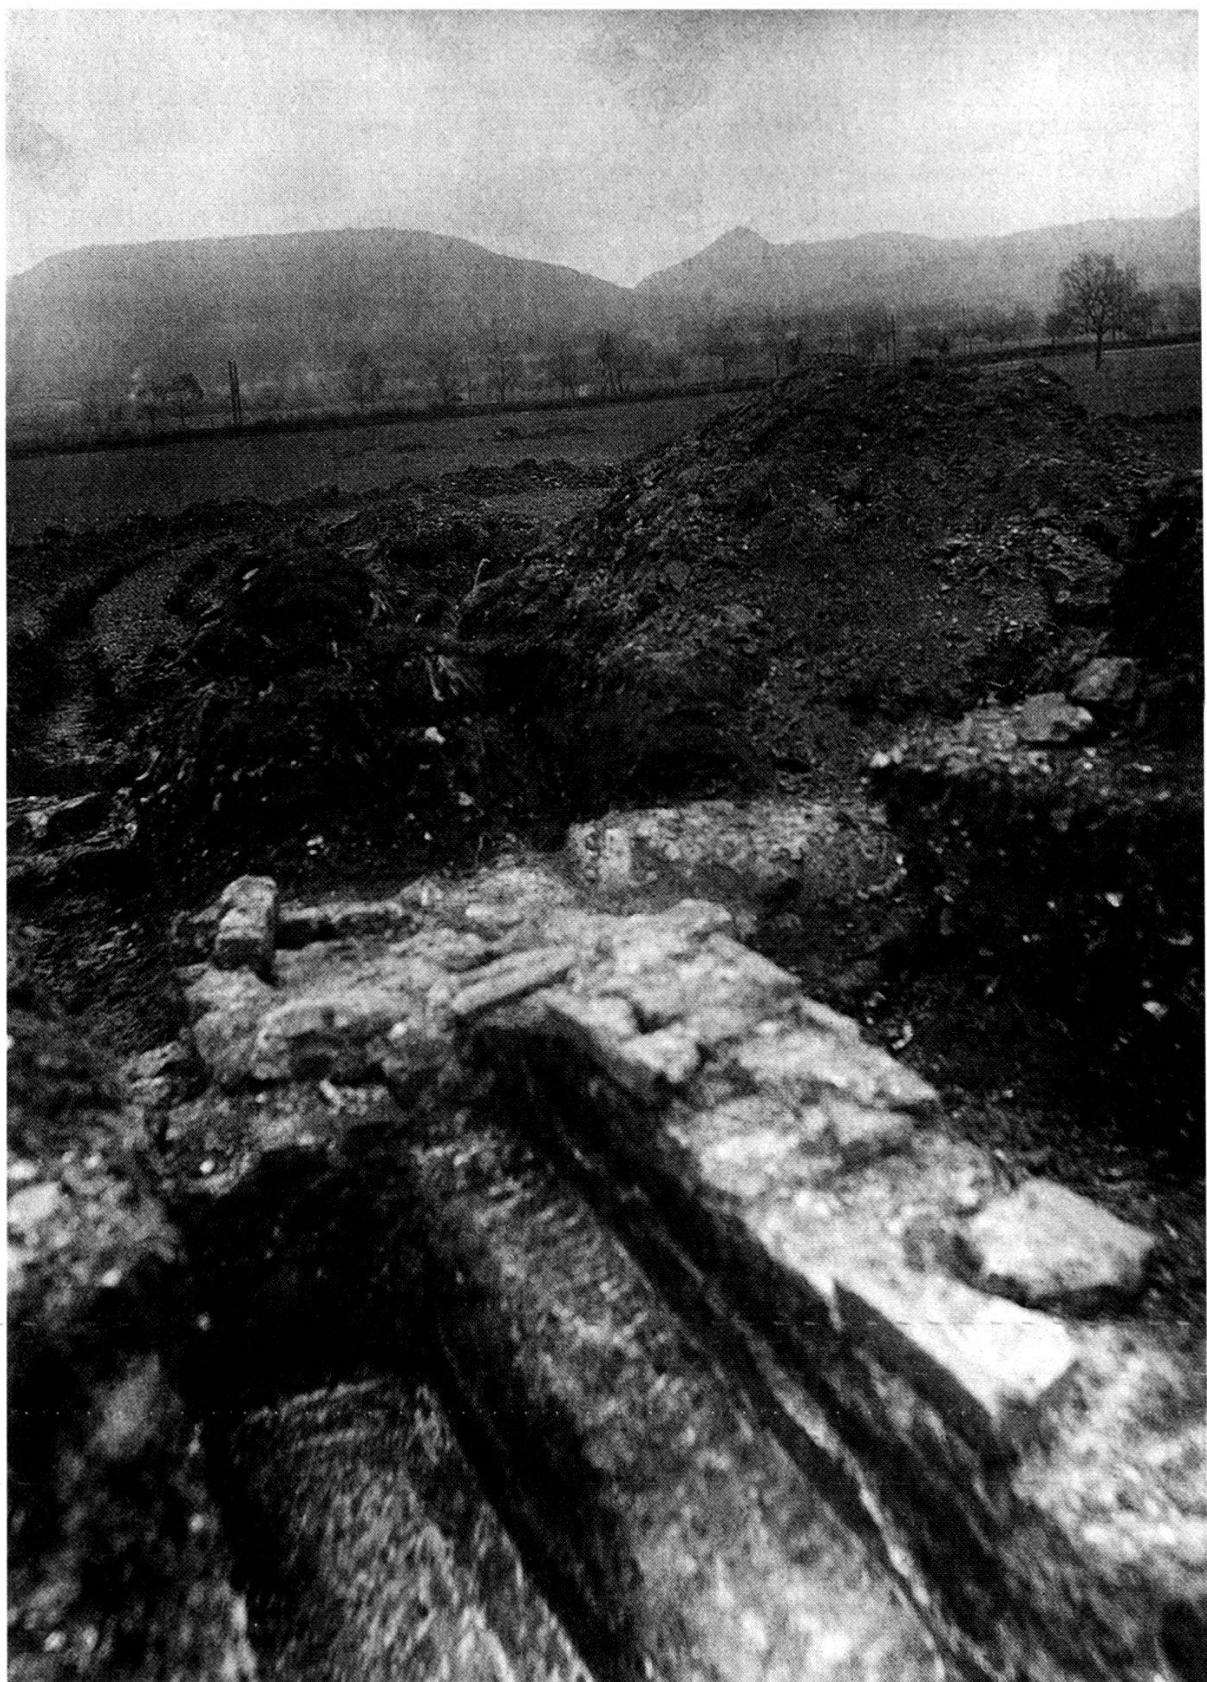
Abb. 13 Zurzach-Brüggliwiesen. Fotografische Aufnahme in der Gegenrichtung von Abb. 12. Blick auf Ostwand des Raums 7.

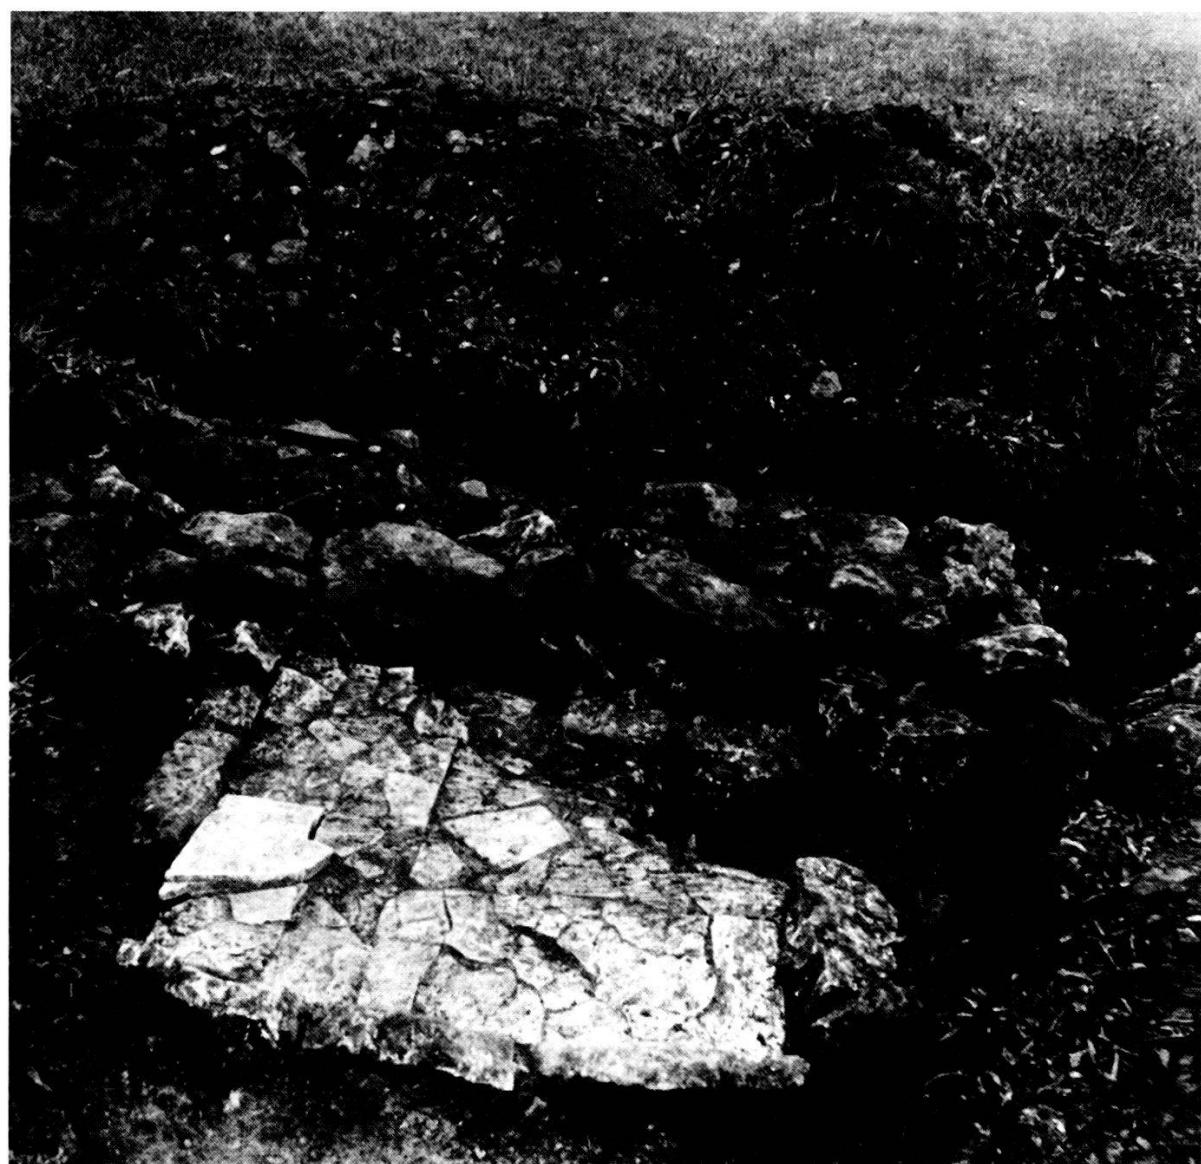
Abb. 17 Zurzach-Brüggliwiesen. Fotografische Aufnahme der Feuerstelle in Gebäude B.

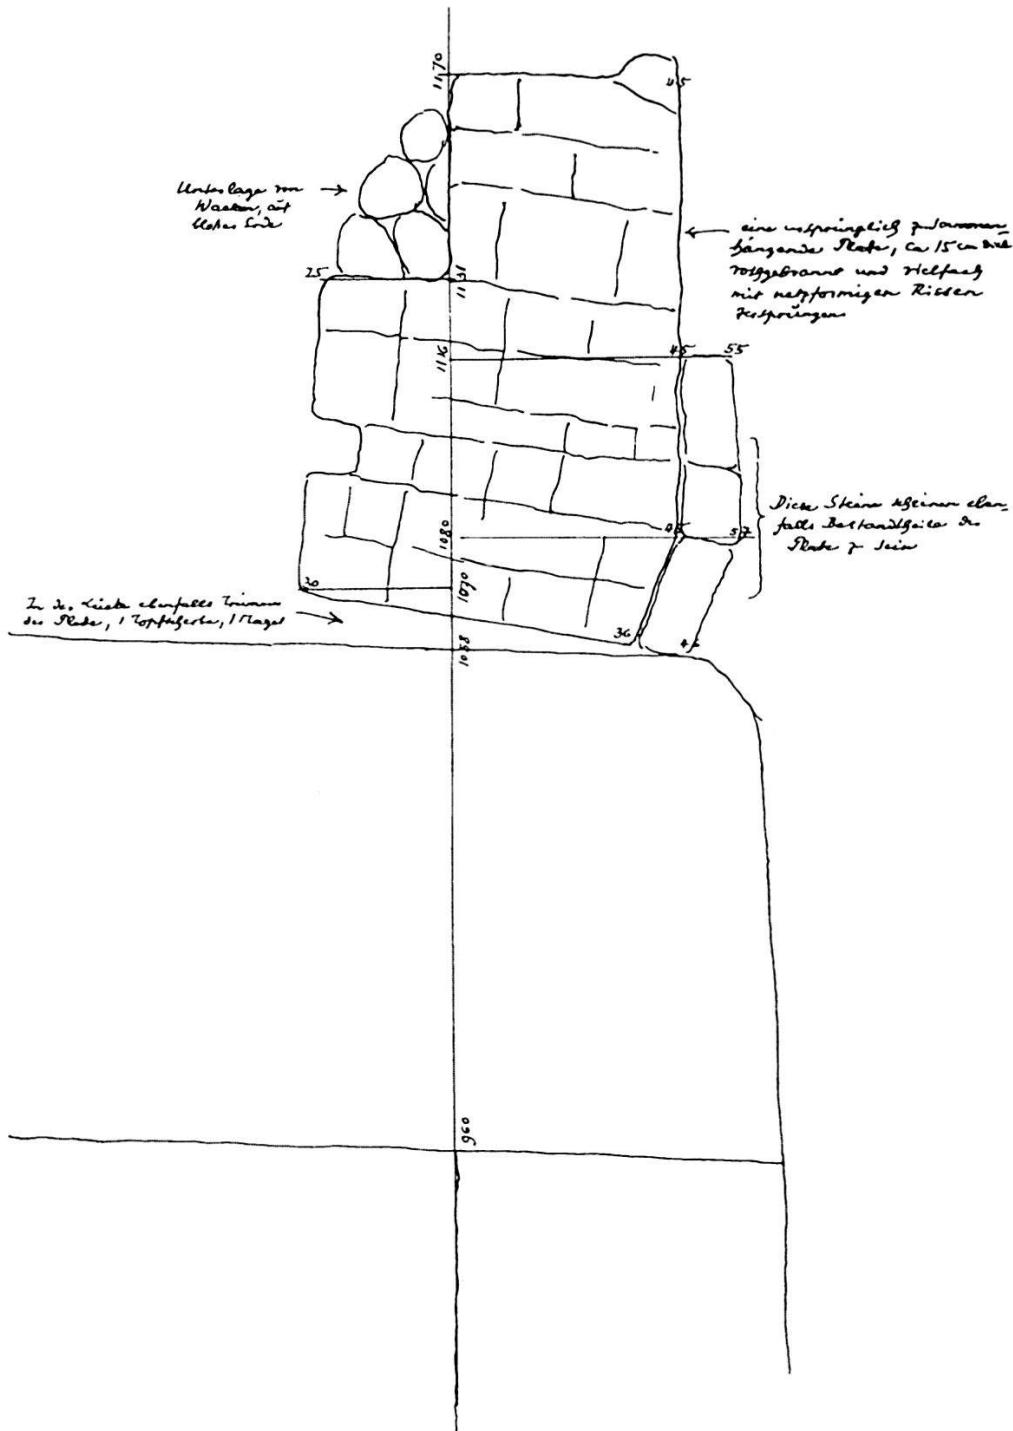
Abb. 20 Zurzach-Brüggliwiesen. «Nordwestliches Gebäude auf Parc. 248. Detail der Feuerstelle. 21. October 1915. (Gebäude C.)» Zeichnung M. 1:10, Abbildung M. 1:20. Umschrift des Textes in der Abbildung: Links: Unterlage von Wacken, auf bloßer Erde. In der Lücke ebenfalls Trümmer der Platte, 1 Topfscherben, 1 Nagel. Rechts: Eine ursprünglich zusammenhängende Platte, ca. 15 cm dick, rotgebrannt und vielfach mit netzförmigen Rissen zersprungen. Diese Steine scheinen ebenfalls Bestandteile der Platten zu sein.

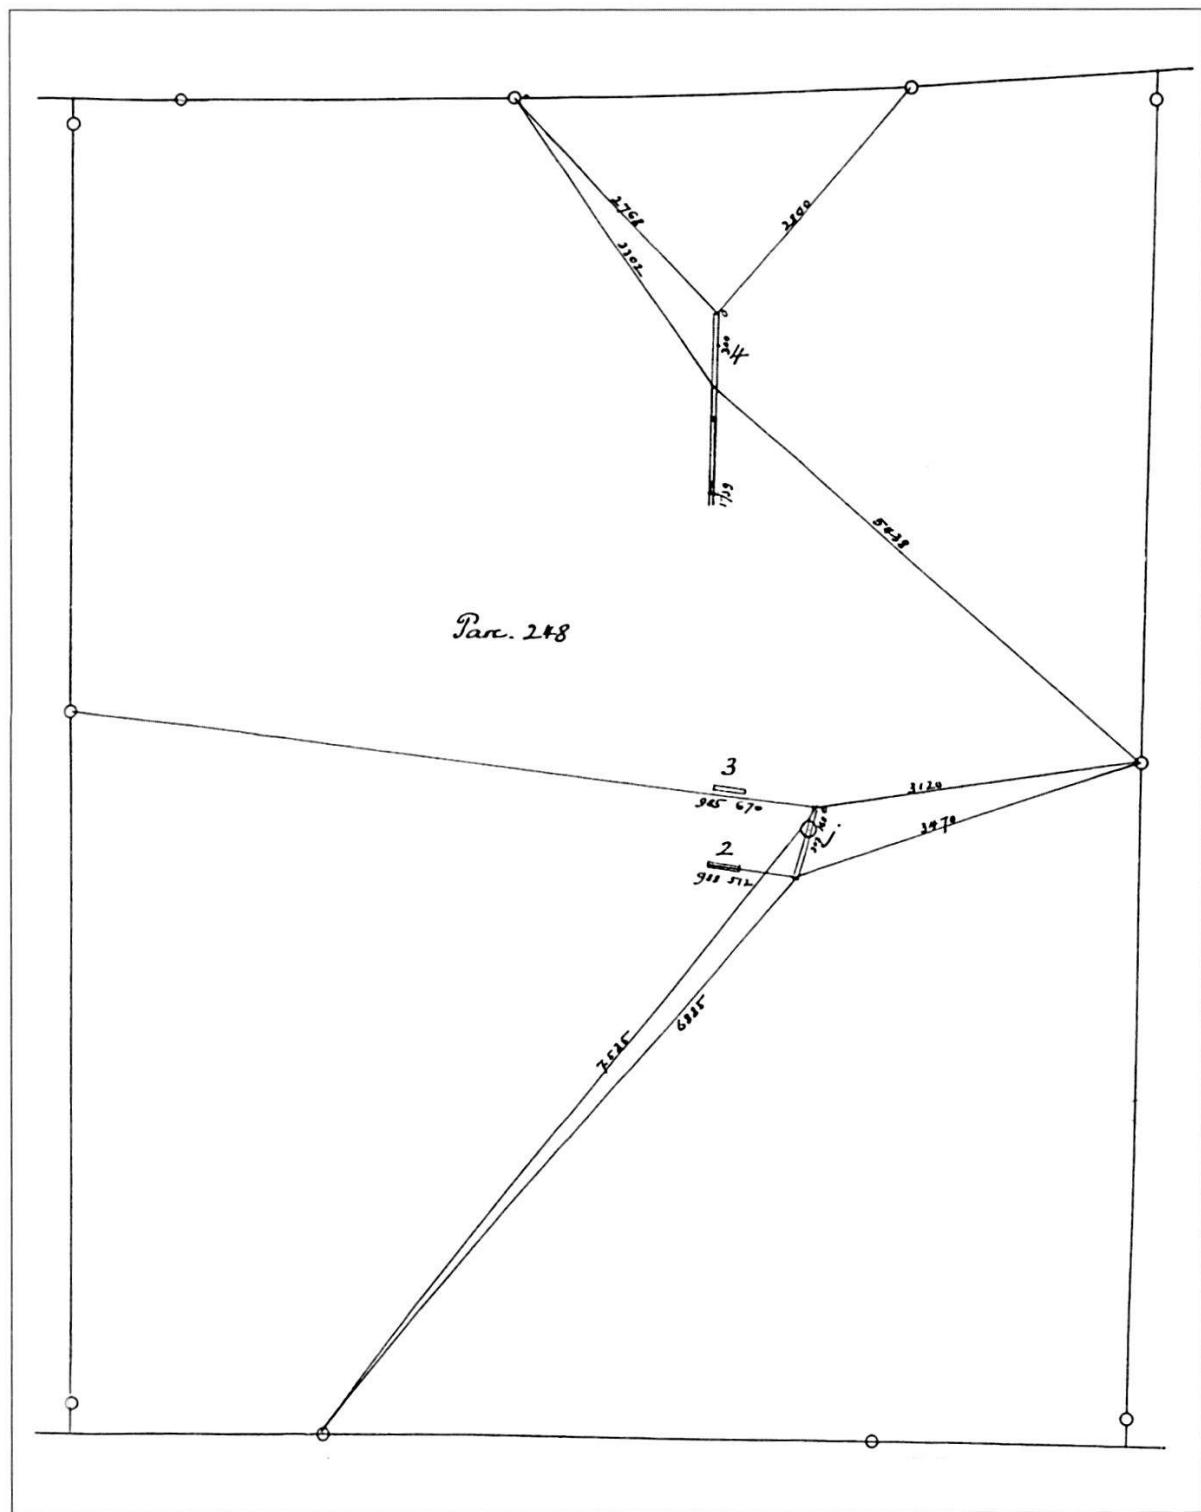
Abb. 22 Zurzach-Brüggliwiesen. «Dezember 1914. Sondiergräben. Graben 1. Steinbett von Kalkstein 15–18 cm dick, Senkloch mit grossen Kieseln (bis 38/22 cm) und Schlamm gefüllt. Graben 2. Bekiesung unter dem Rasen. Graben 3. Ebenso. Graben 4. Von 300 südwärts unter der Humusschicht von 20–25 cm eine Schicht blaugrauer Schmutz von 25–35 cm Stärke, mit Kies vermengt; darunter von 500 südwärts eine gelbliche Schicht von 20–30 cm Stärke; darunter gewachsener Kies. Bei 1739 eine Mauer-Ecke.» Zeichnung M. 1:500, Abbildung ca. 1:1000.

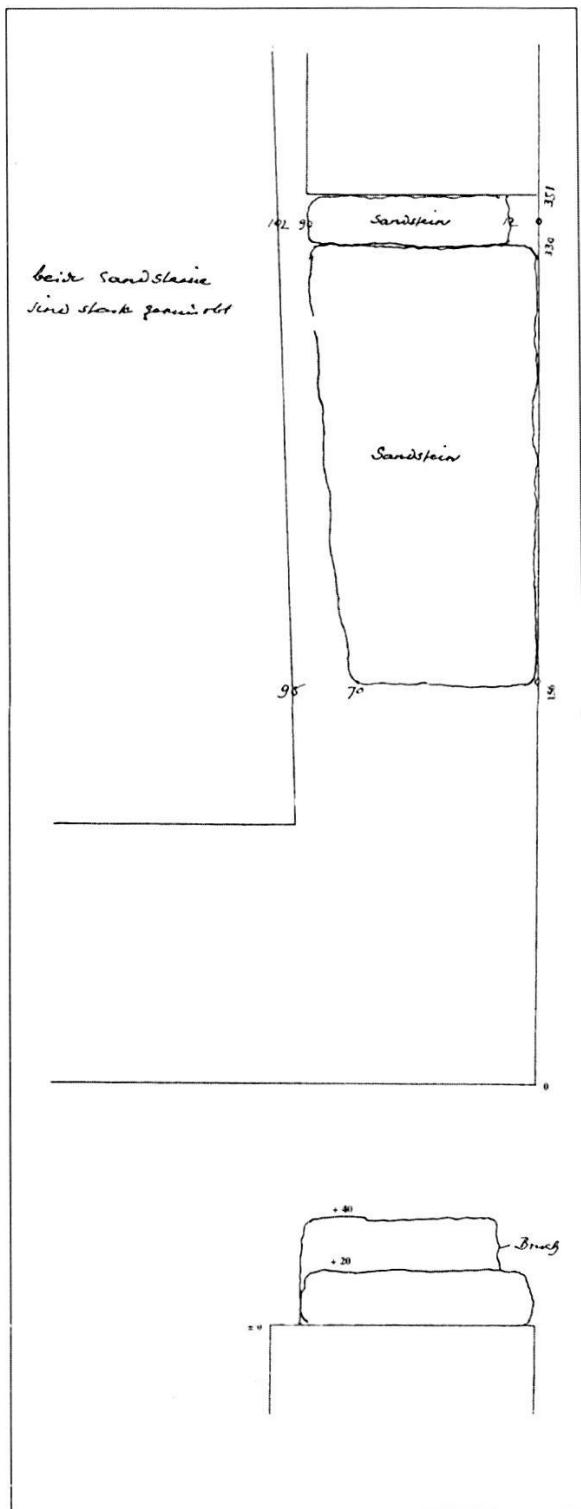
Abb. 25 Zurzach-Brüggliwiesen. Gebäude A, Türe in der Westmauer von Raum 18. Details M. 1:40.

Raum 18: kein Boden erhalten. Westwand –325 fundamentiert, das heisst 68 cm unter der Schwelle (OK –257). Fundamentabsatz 20 cm unter OK Schwelle (–277). Diese sowie ein Stück des Türgewändes aus Sandstein (Abb. 25). Wände mit weissem Verputz. Südwand offenbar so weit erhalten, dass eine Türöffnung sich abzeichnen würde, was nicht der Fall ist. Der vordere Teil der Aussenmauer ist tiefer abgetragen als der hintere Teil des Raumes (dem Gelände folgend). Ein Mauerausbruch in der Südwestecke gegen Raum 19 ist auf dem Detailplan eingezeichnet.

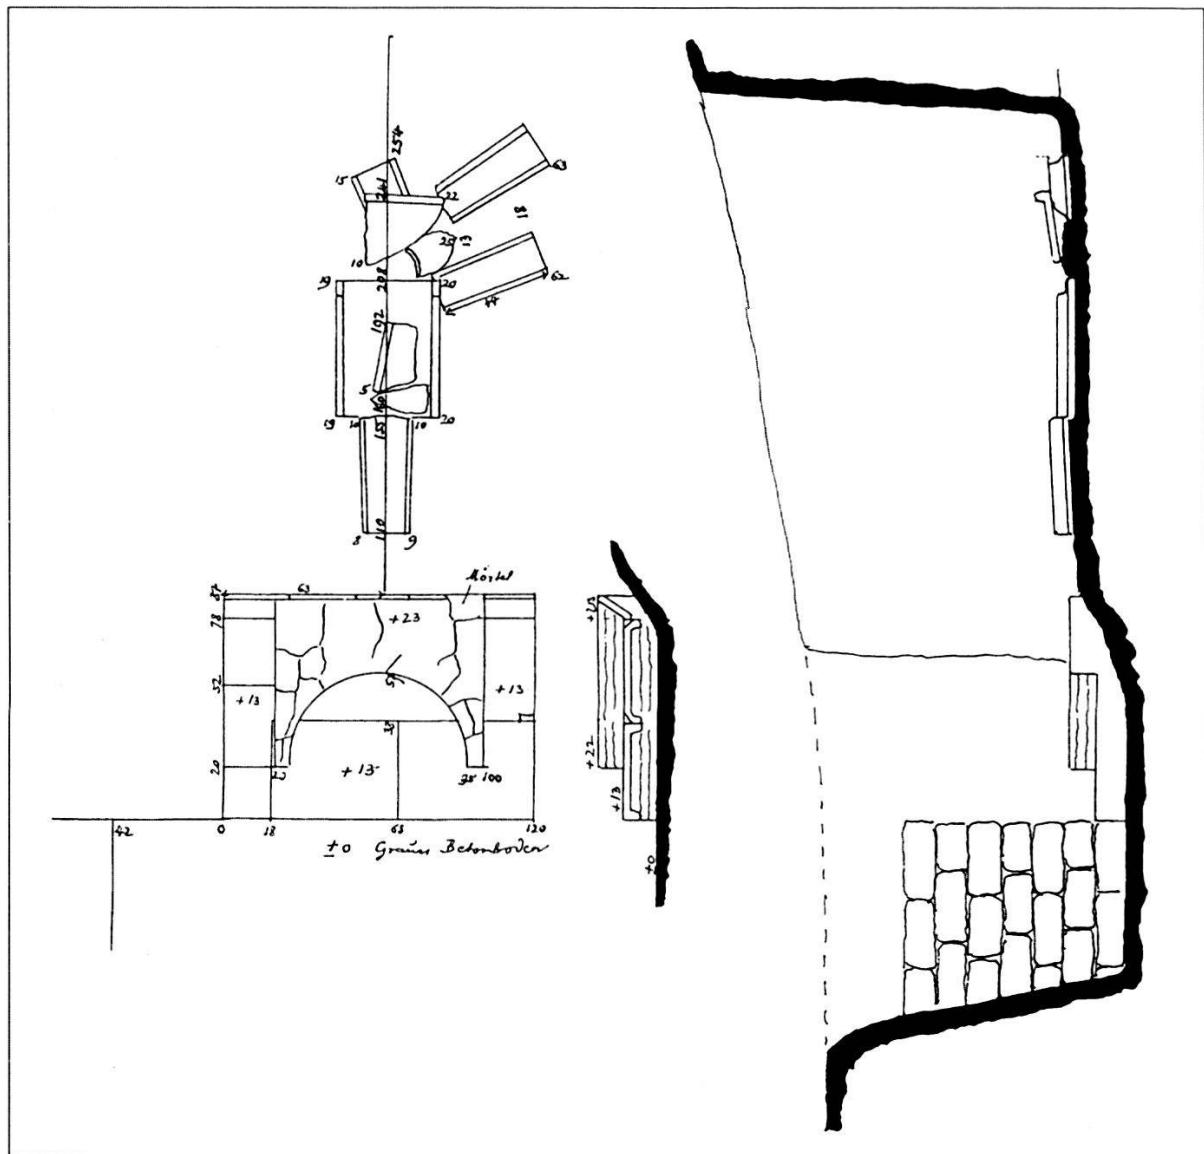
Abb. 29 Zurzach-Brüggliwiesen. Gebäude A, «Brünnlein 23» Herdstelle. Zeichnung M. 1:20, Abb. M. 1:40.

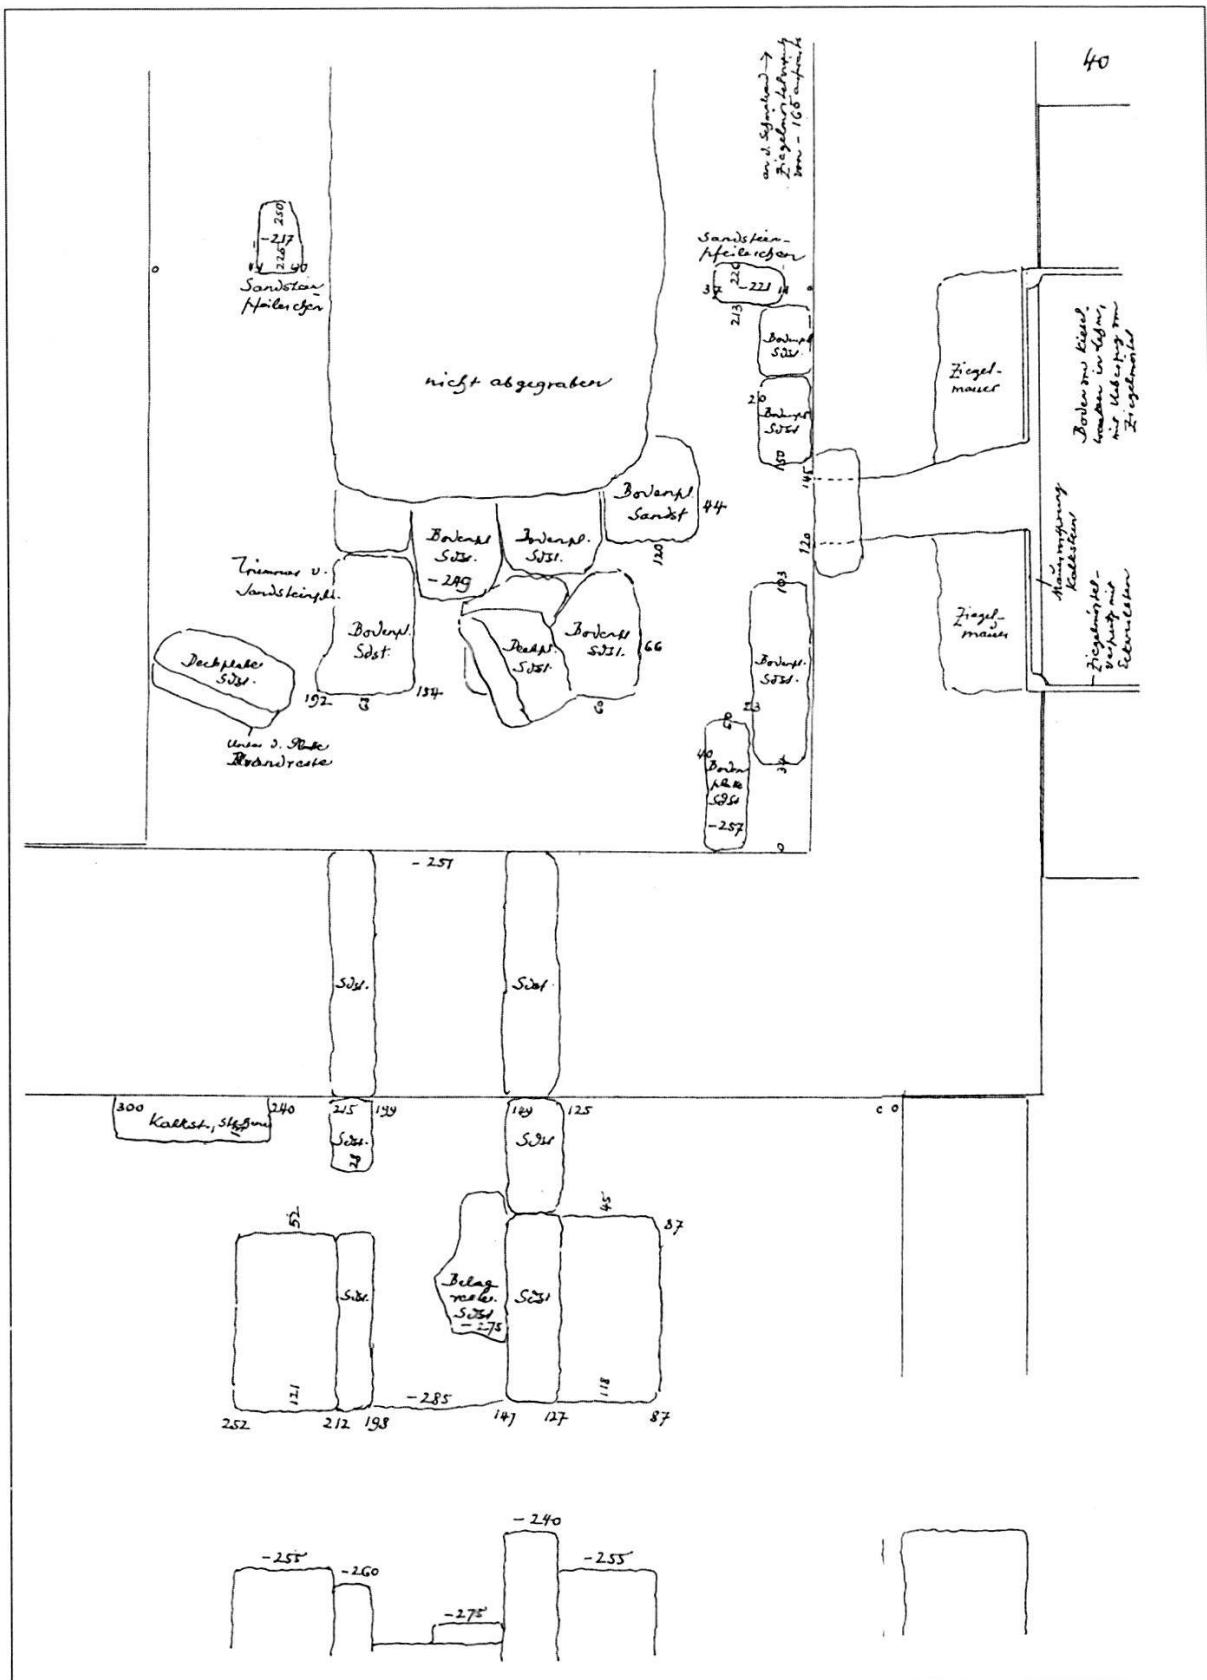
Abb. 30 Zurzach-Brüggliwiesen. Gebäude A, Raum 3. Detailplan M. 1:40.

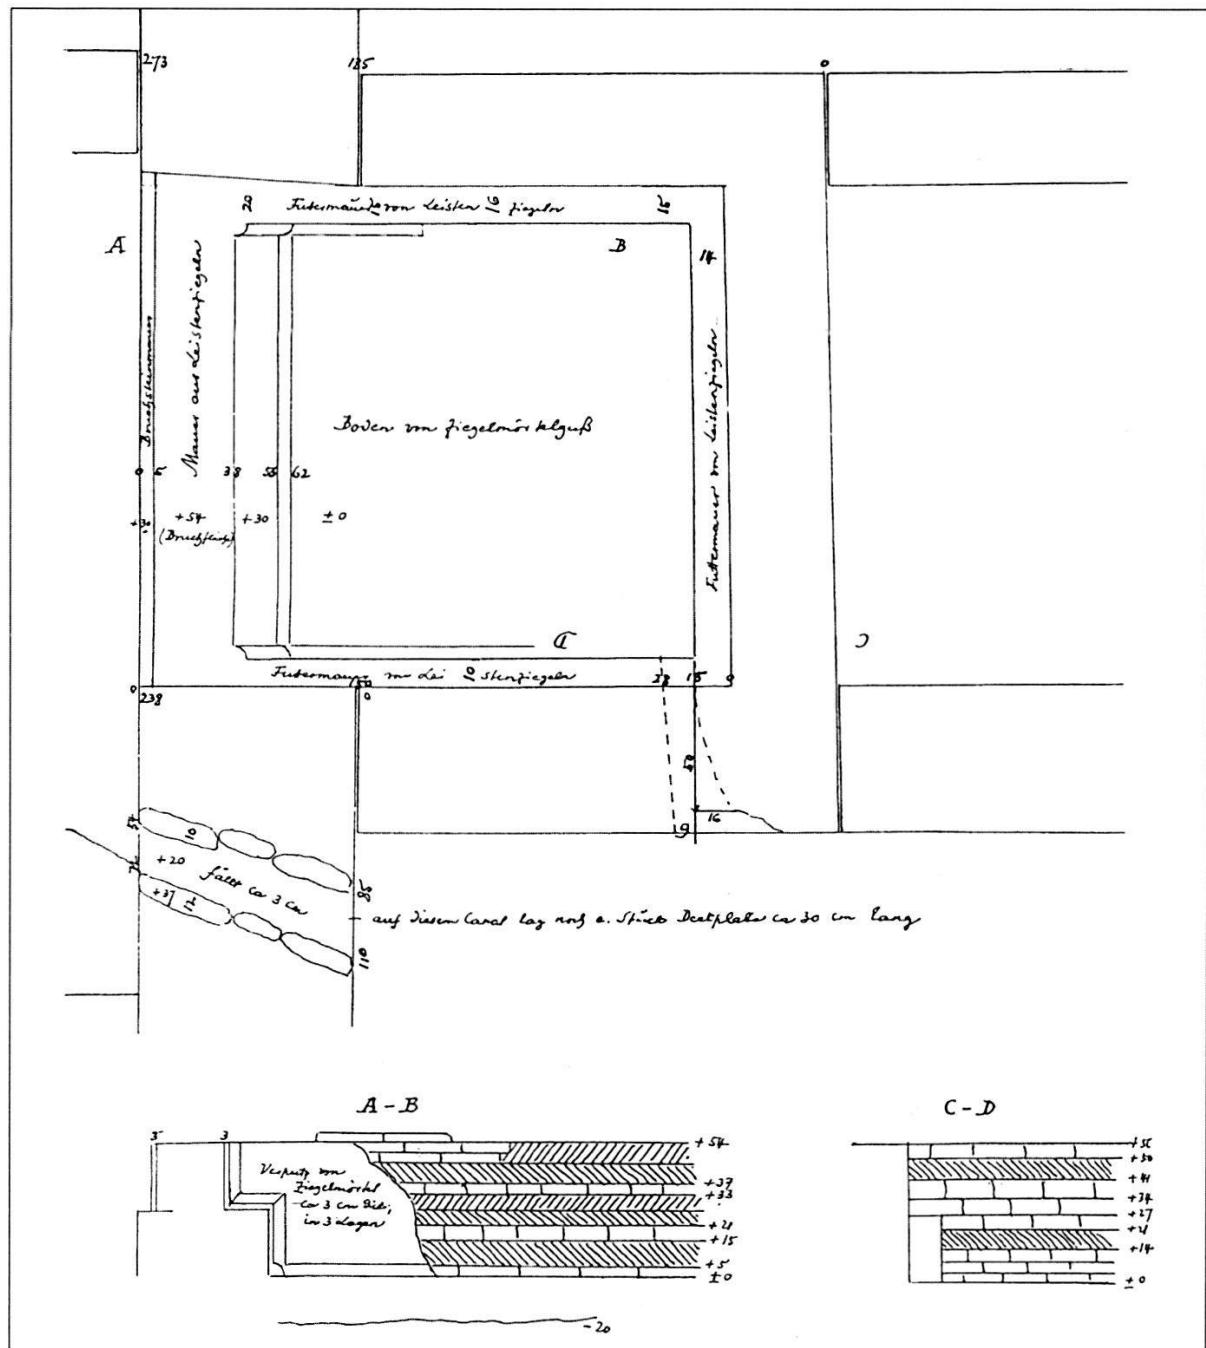
Abb. 33 Zurzach-Brüggliwiesen. Gebäude A, Raum 7. Detailplan M. 1:40.

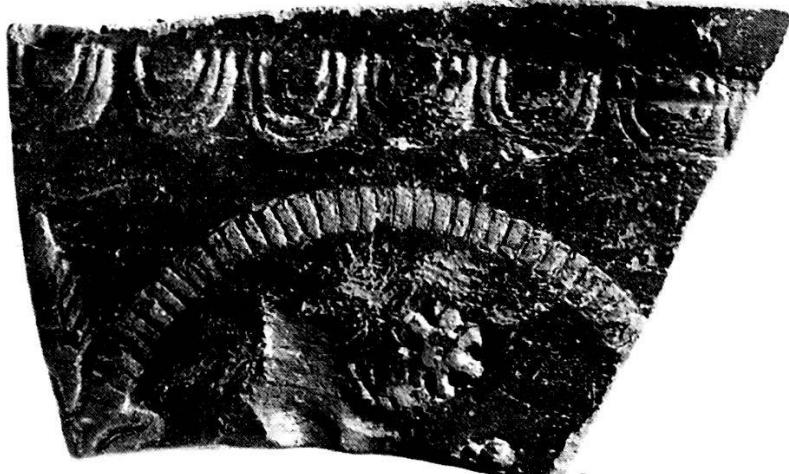
Wandstück Nr. 152, Aufnahme M. 1:1. Foto J. Zbinden, Bern.
