Artikel: Römische Villen von Zurzach, Döttingen und Koblenz ; Römische Strasse durch das Sennenloch bei Döttingen ; Unveröffentlichte Arbeiten von Karl Stehlin und Josef Villiger

Römische Villen von Zurzach, Döttingen und Koblenz. Römische Strasse durch das Senneloch bei Döttingen. Unveröffentlichte Arbeiten von Karl Stehlin und Josef Villiger.

Von Katrin Roth-Rubi und Alfred Hidber

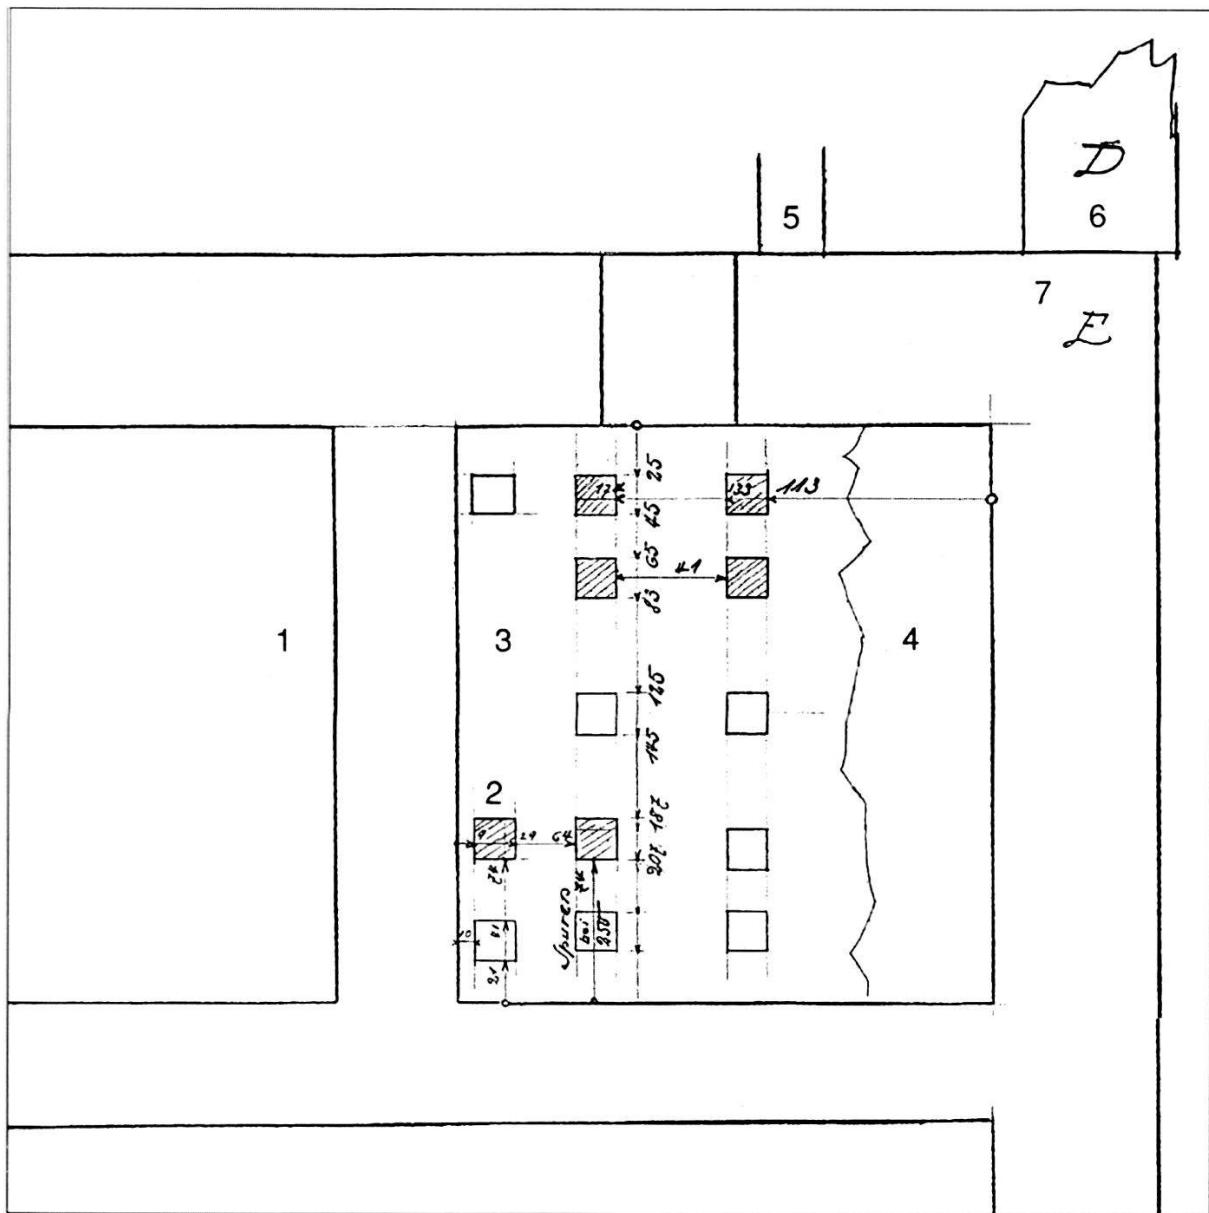
Abb. 36 Döttingen-Sonnenberg. Grundriss Räume 5 und 6, M. 1:50. Zeichnung (Original M. 1:25) und Bemerkungen von Josef Villiger 1916:

Seitlich auf der Zeichnung beigefügt: Mauer D ist mit E nicht verbunden. Außerdem reicht das Fundament bei E 90 cm tiefer. Nur die rot angegebenen [schraffierte] Hypokaust hat genau messbare Spuren auf dem Boden hinterlassen. Der Beton-Boden ist 15 cm dick. Darunter 15 cm Lehm. In diesem Raum lagen auch Stücke von gebrannten Platten bedeutenderer Grösse, z. B. 20x25,5, 5,5 cm dick. Eine beim Nordost-Eingang zutage getretene, wohl verschlagene gebrannte Platte hat folgende Masse: 24,5x43,5x5 cm.

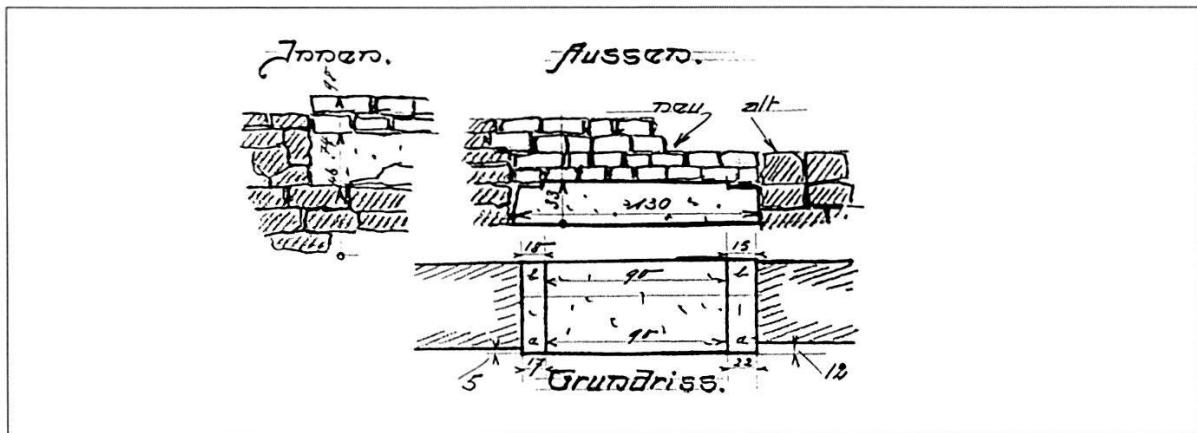
Abb. 37 Döttingen-Sonnenberg. Eingang Westtrakt, Grundriss und Ansichten M. 1:50. Skizze (Original M. 1:20) J. Villiger 1916. Bemerkung unter der Zeichnung: Einschnitt bei a 2 cm, bei b 1 cm tief. Hier war das Türgewände aufgesetzt.

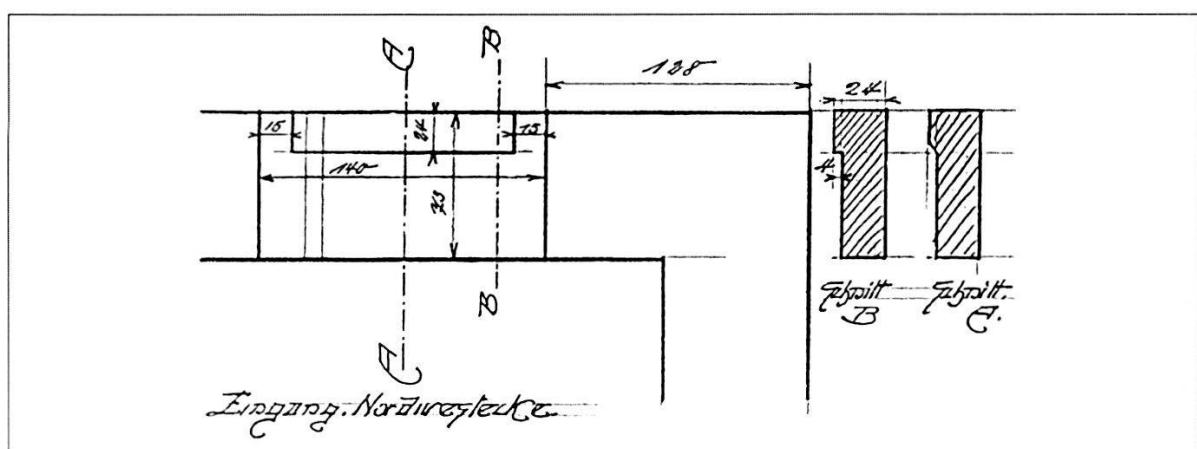
Abb. 38 Döttingen-Sonnenberg. Eingang Nordwestecke, Grundriss und Schnitte M. 1:50. Zeichnung (Original M. 1:20) J. Villiger 1916. Bemerkung unter der Zeichnung: Die Schwelle ist teilweise defekt.

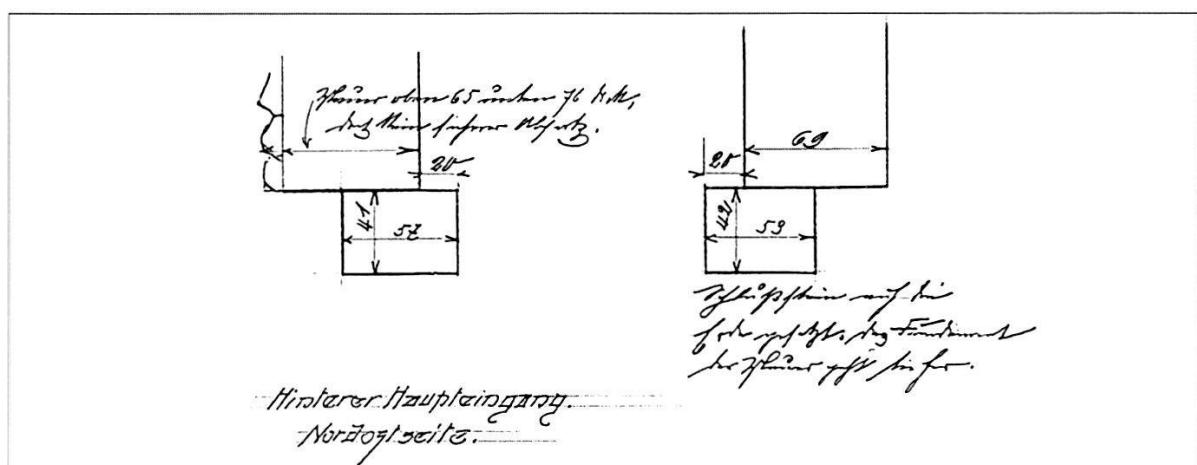
Abb. 39 Döttingen-Sonnenberg. Hinterer Haupteingang. Nordostseite. Zeichnung M. 1:50 (Original M. 1:20) J. Villiger 1916. Planinschriften: Mauer oben 65, unten 76 dick, doch kein sicherer Absatz. – Schlussstein auf die Erde gesetzt. Das Fundament der Mauer geht bis hier.

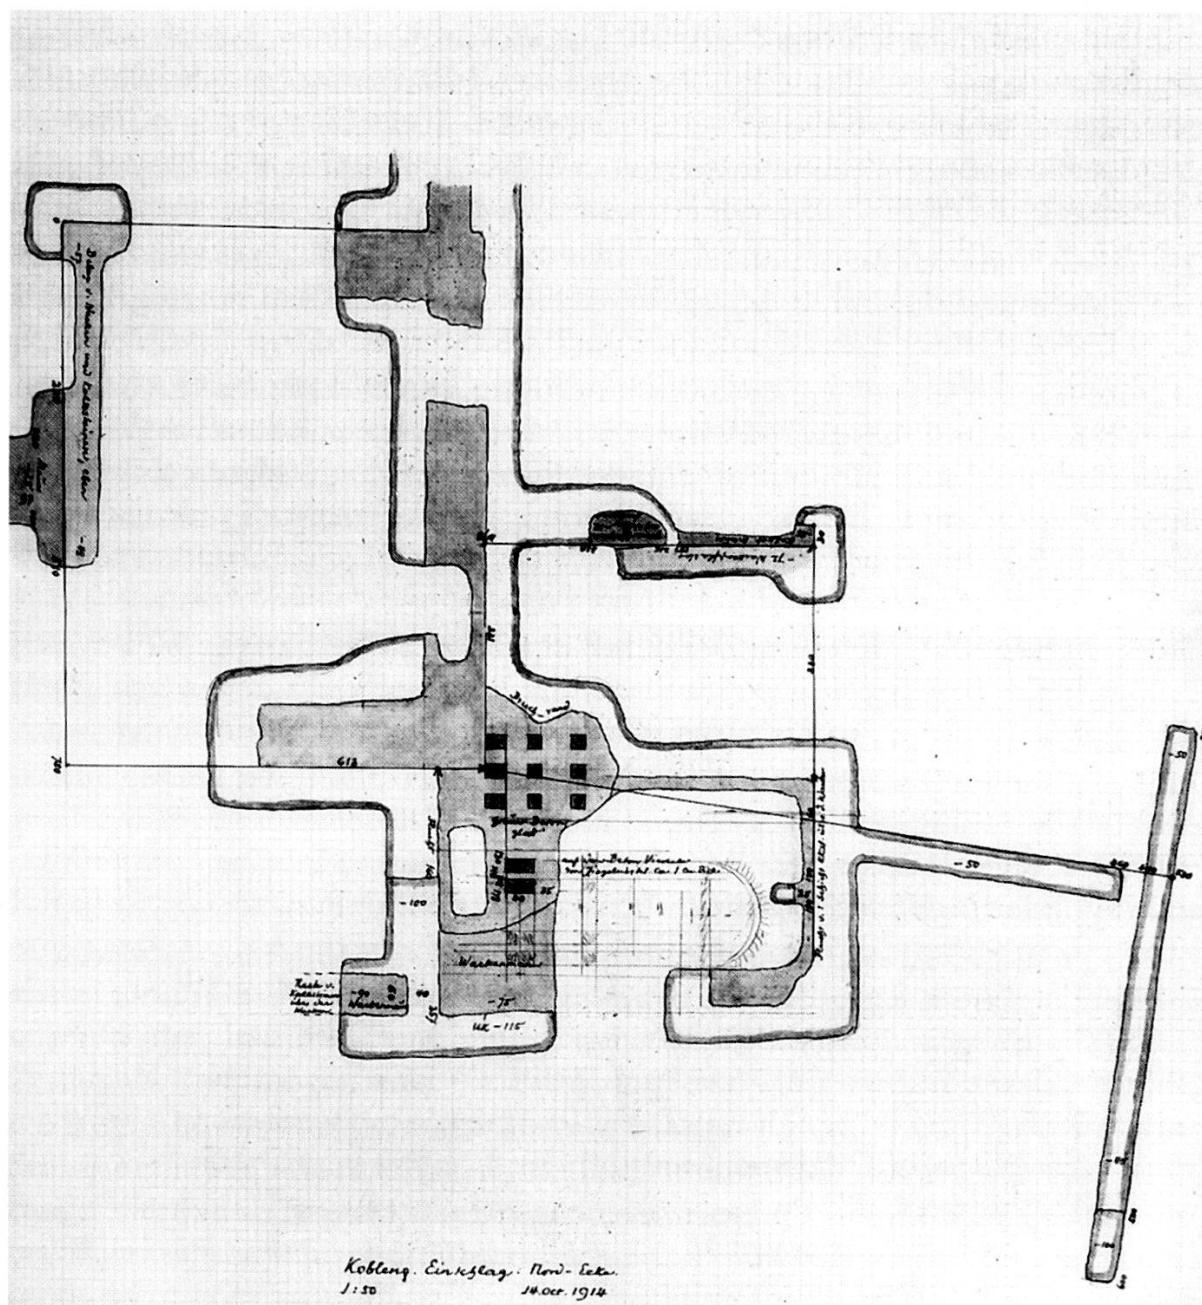
Abb. 42 Koblenz-Ischlag. «Nordecke. 14. Oct. 1914». Entspricht der Fläche auf Abb. 41. Zeichnung M. 1:50, Abb. unmassstäblich.

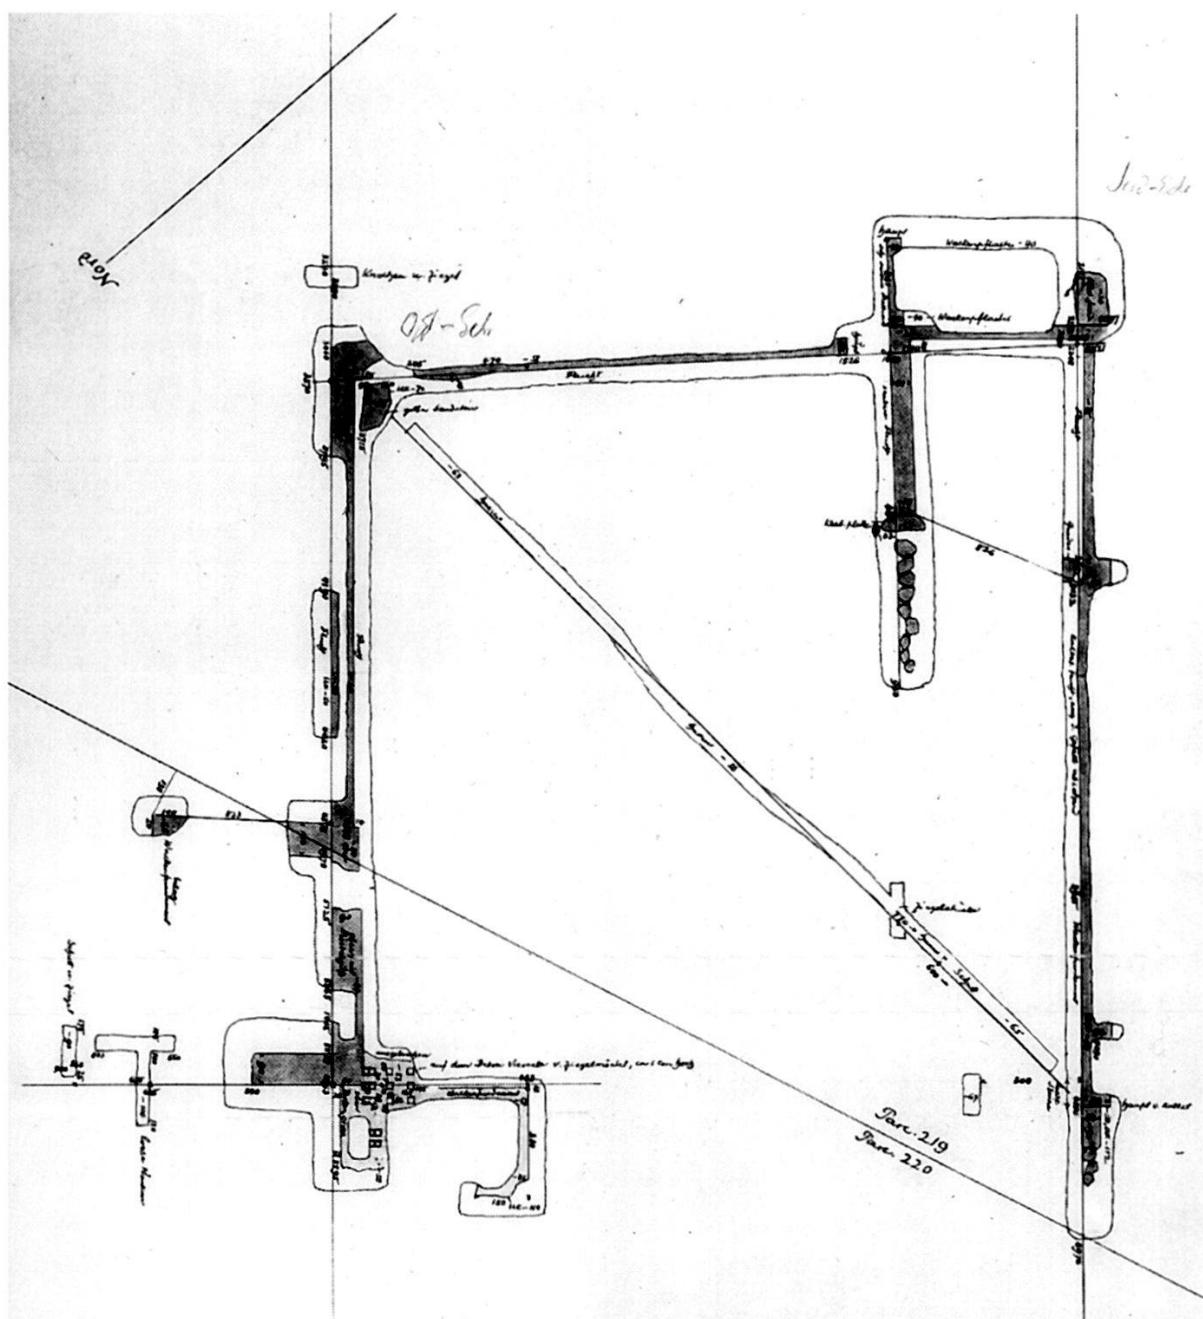
Abb. 43 Koblenz-Ischlag. Befundplan vom 9. Oktober 1914. Zeichnung M. 1:100, Abb. unmassstäblich.

tangiert und dasjenige festgehalten, was sich noch abzeichnete. Auf dem Plan (Abb. 43) hat Stehlin versucht, den schematischen Grundriss von F. Keller in seine Befunde einzupassen; die Unstimmigkeiten bei Keller müssen ihm aber bewusst geworden sein.⁴⁴

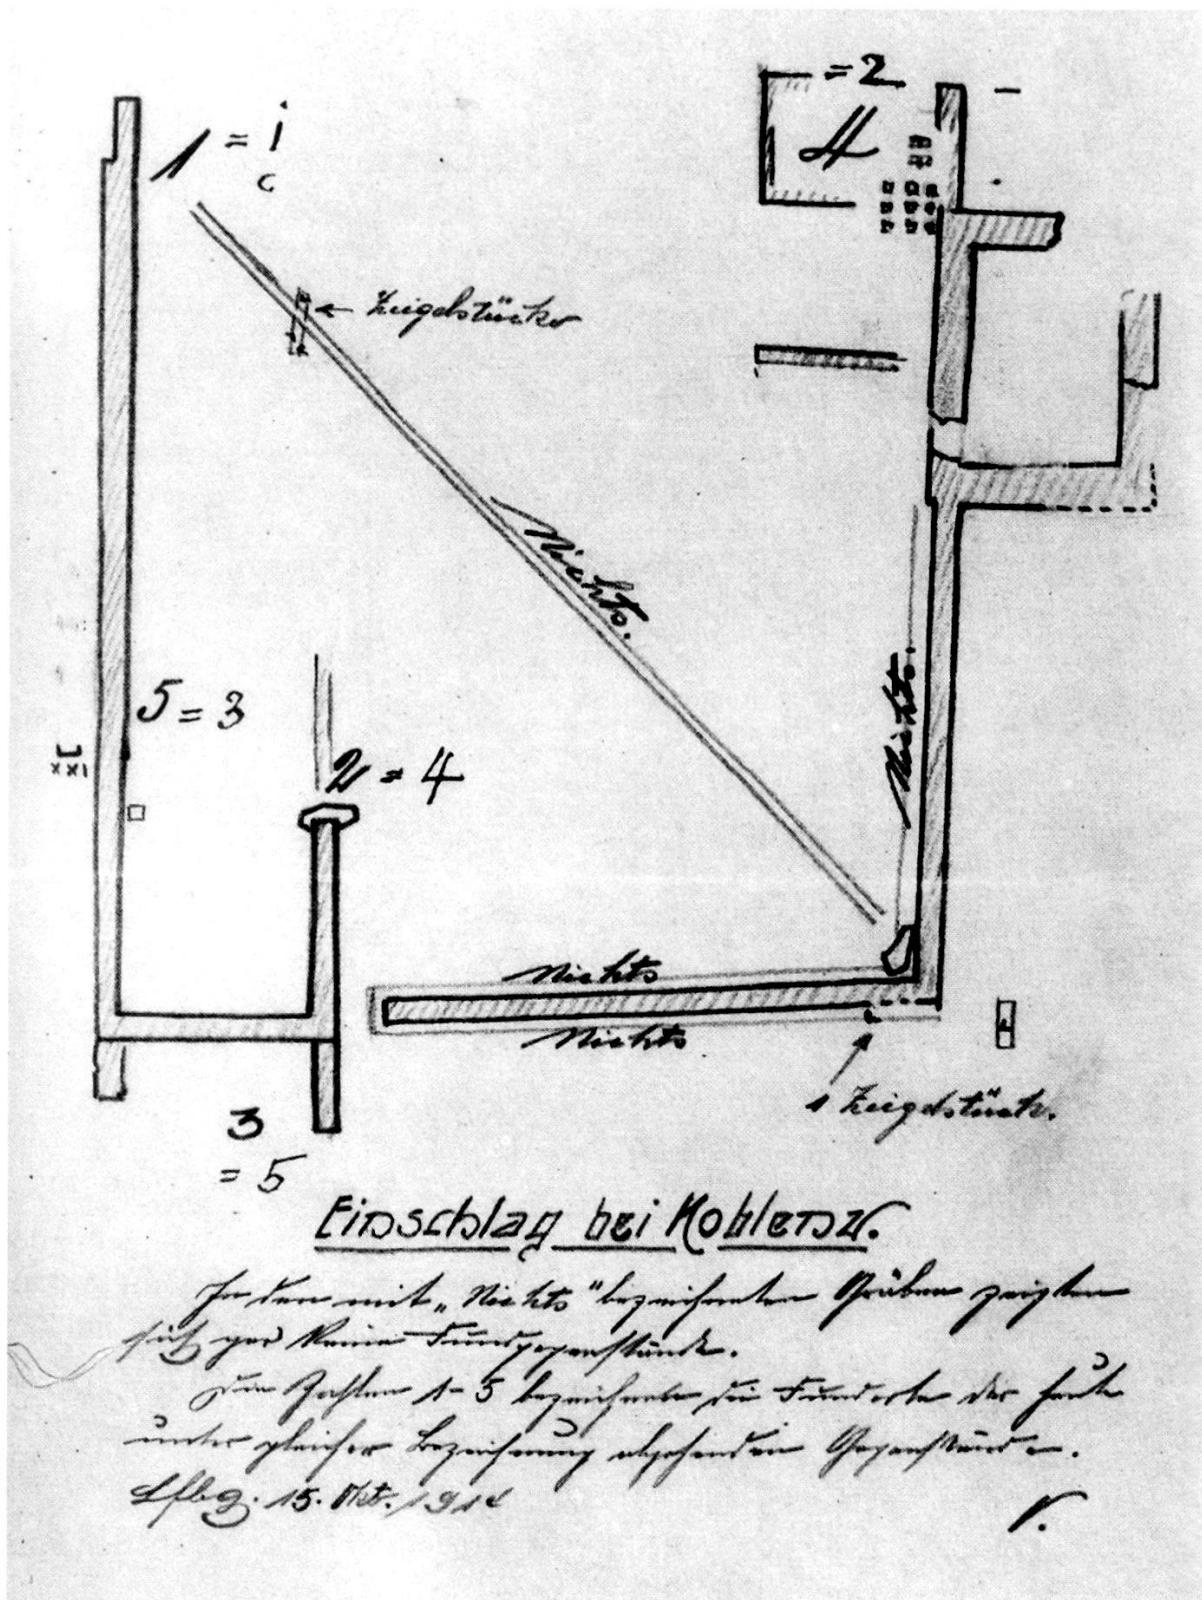
Abb. 44 Koblenz-Ischlag. Grundrissskizze. Bemerkung von Josef Villiger: In den mit «Nichts» bezeichneten Gruben zeigten sich gar keine Fundgegenstände. Die Zahlen 1–5 bezeichnen die Fundorte der heute unter gleicher Bezeichnung abgehenden Gegenstände. Laufenburg 15. Okt. 1914. (Einige Keramikfragmente im Vindonissa-Museum tragen noch die betreffenden Ziffern.)

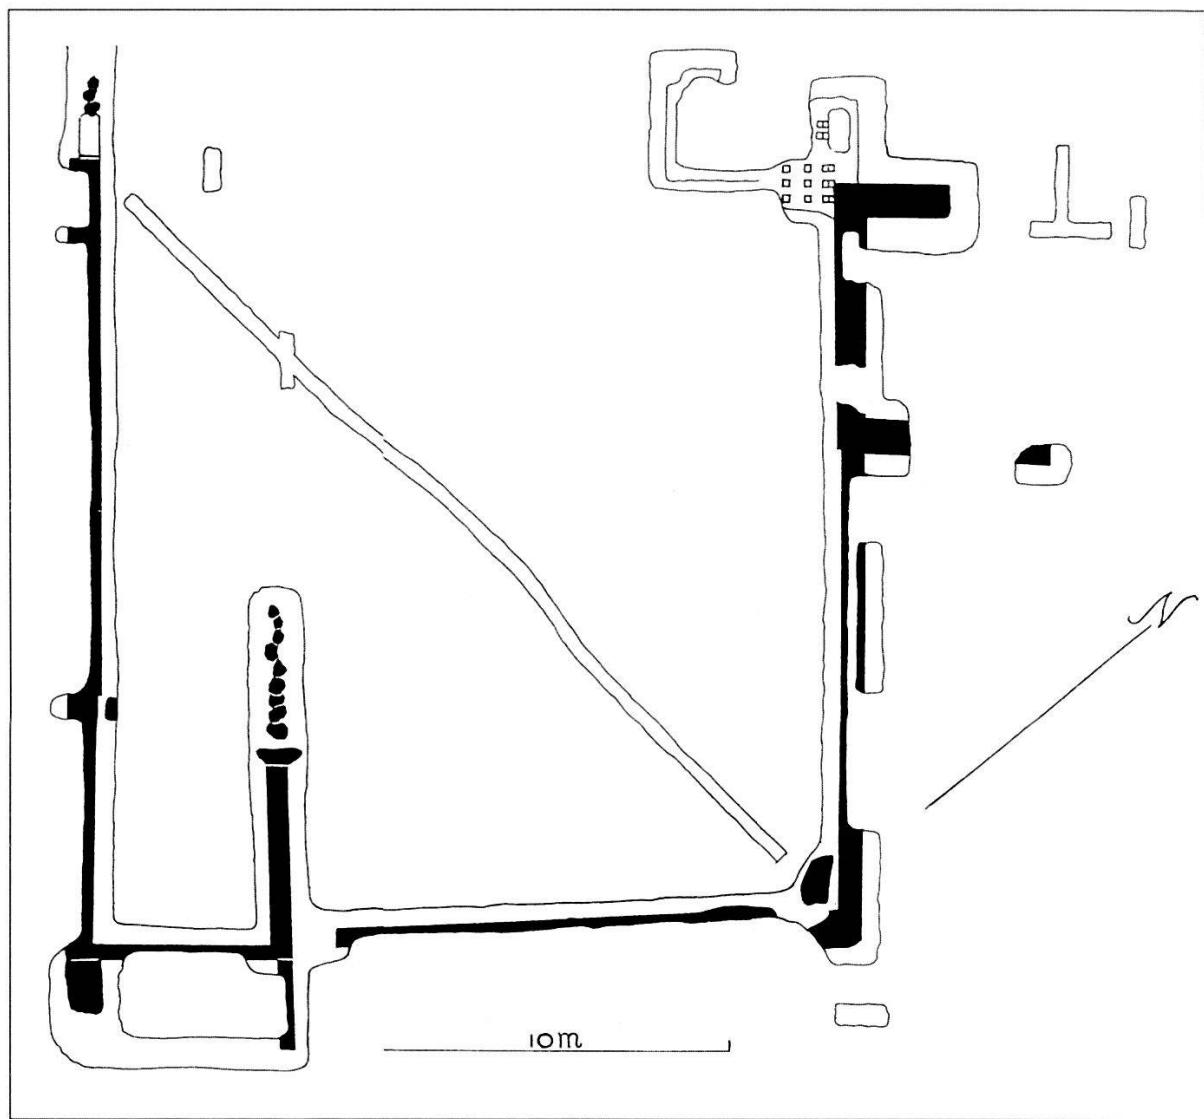
Abb. 45 Koblenz-Ischlag. Befundplan. Umzeichnung des Aufnahmeplans Abb. 43 in Tusche.

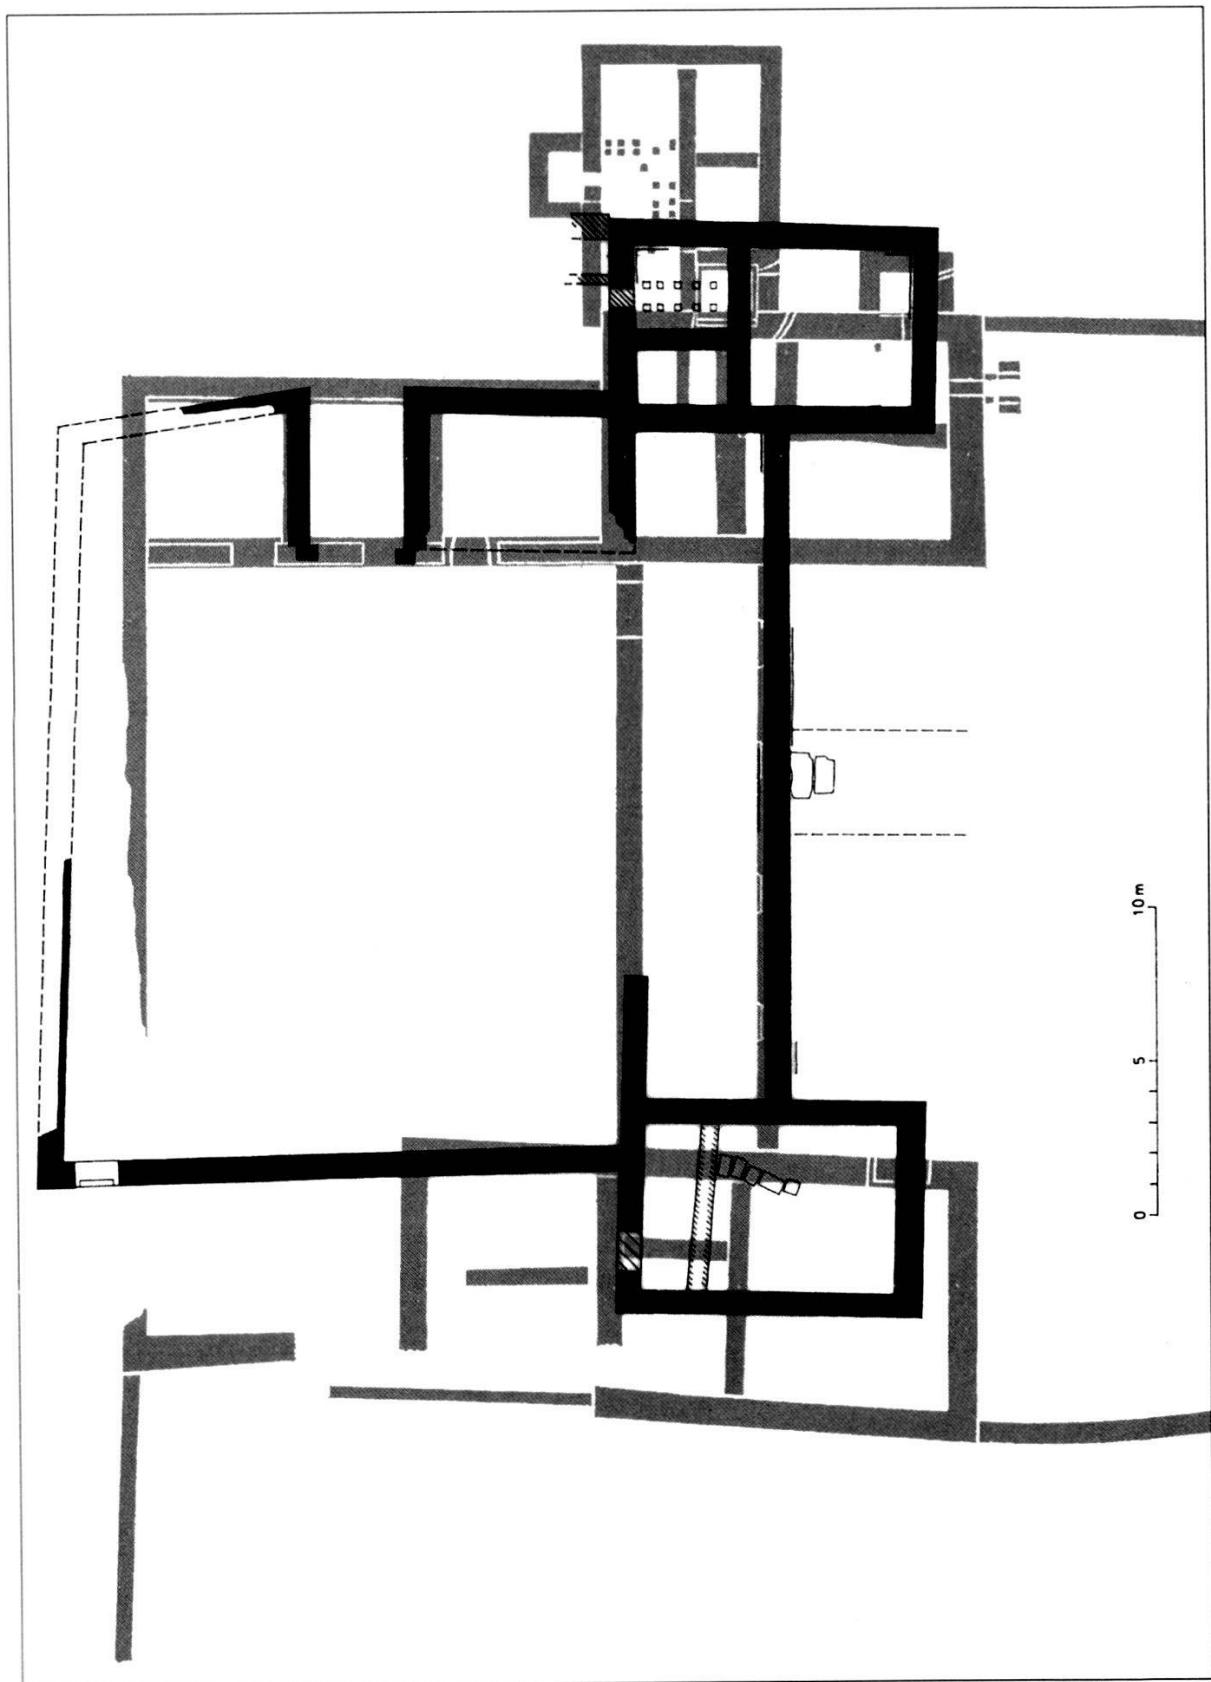
Abb. 46 Massvergleich der Gebäude von Zurzach-Brüggliwiesen (schwarz) mit Döttingen-Sonnenberg (grau).

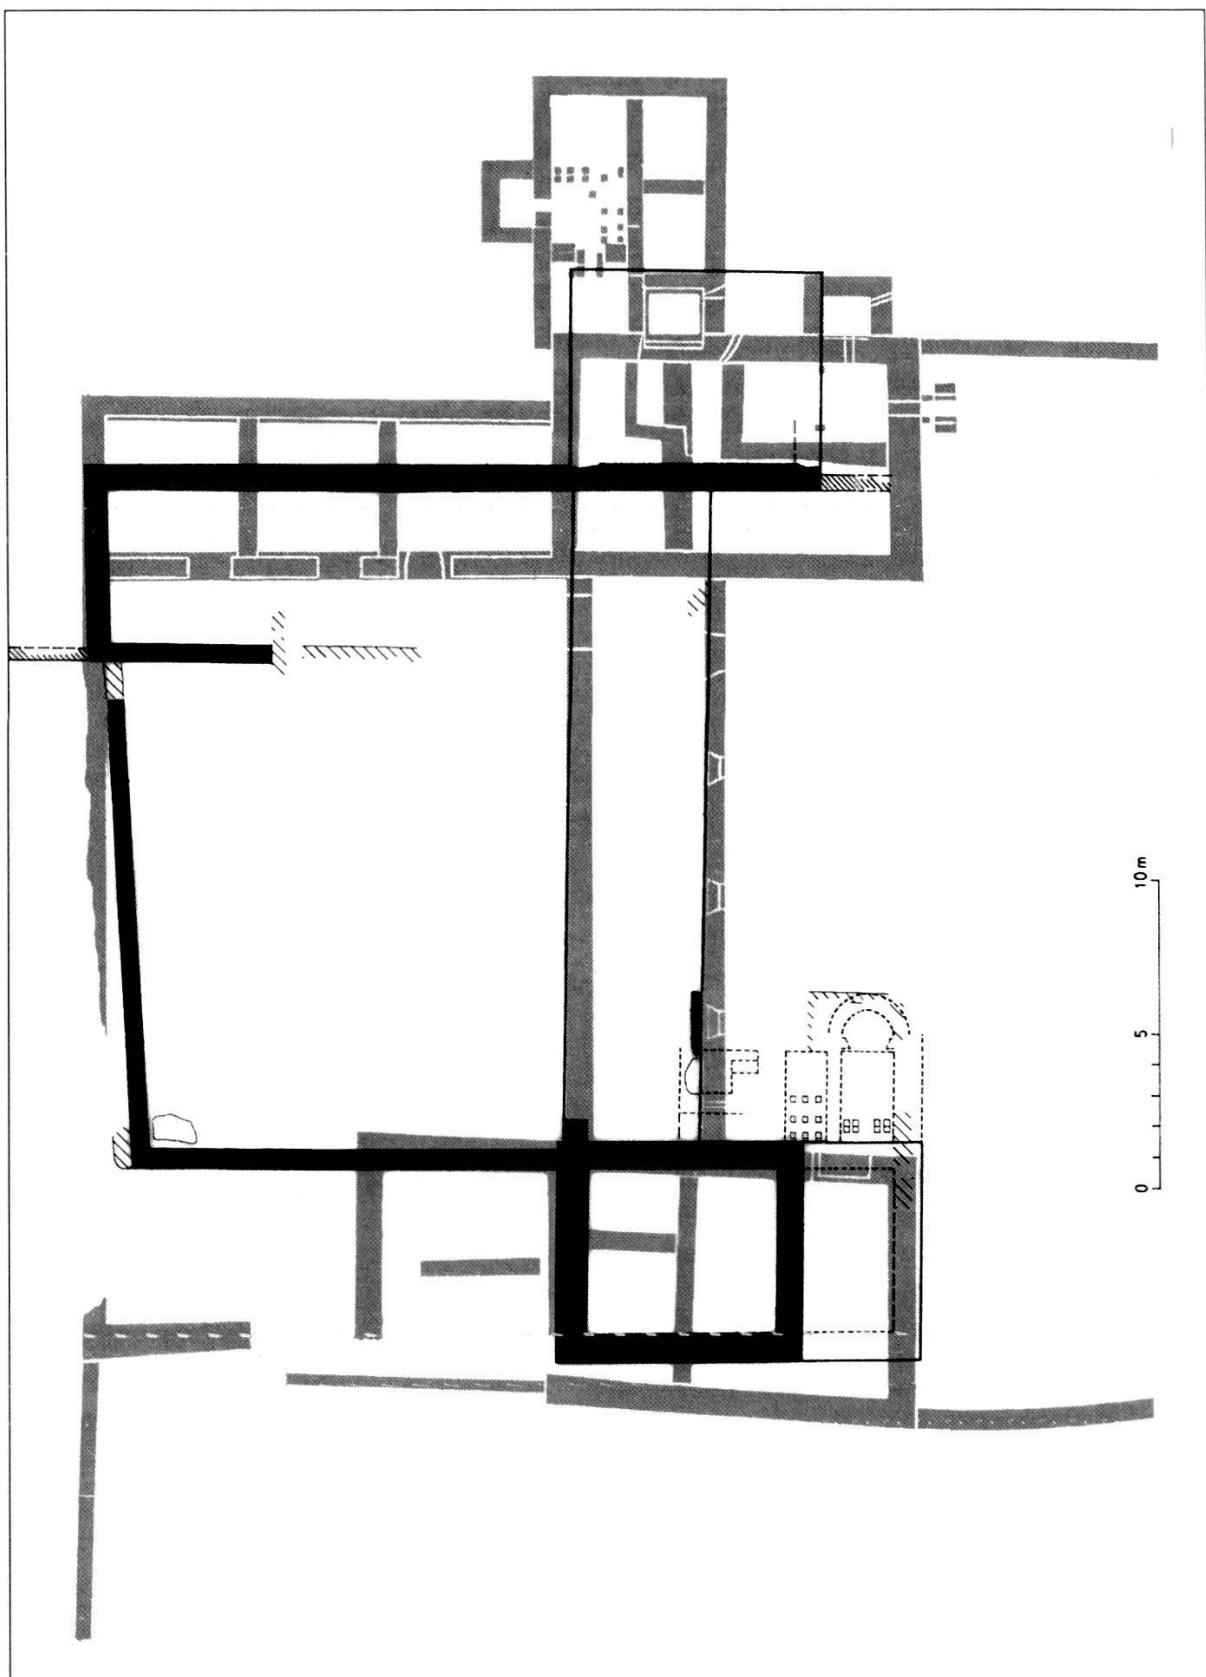
Abb. 47 Massvergleich der Gebäude von Zurzach-Brüggliwiesen (schwarz) mit Koblenz-Ischlag (grau).

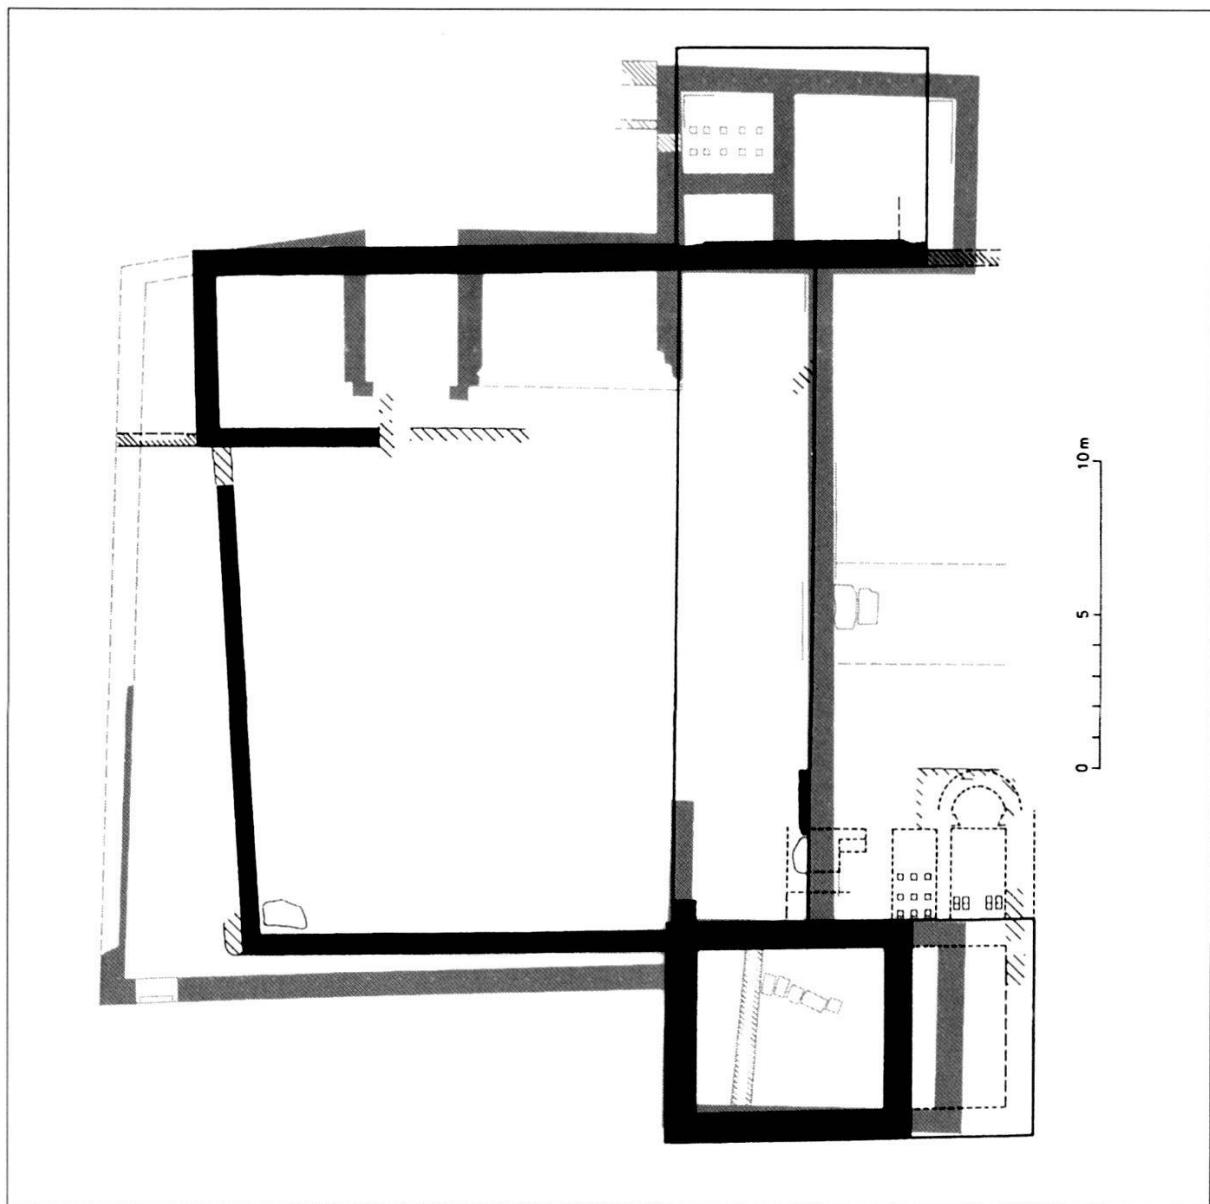
Abb. 48 Massvergleich der Gebäude von Döttingen-Sonnenberg (schwarz) mit Koblenz-Ischlag (grau).

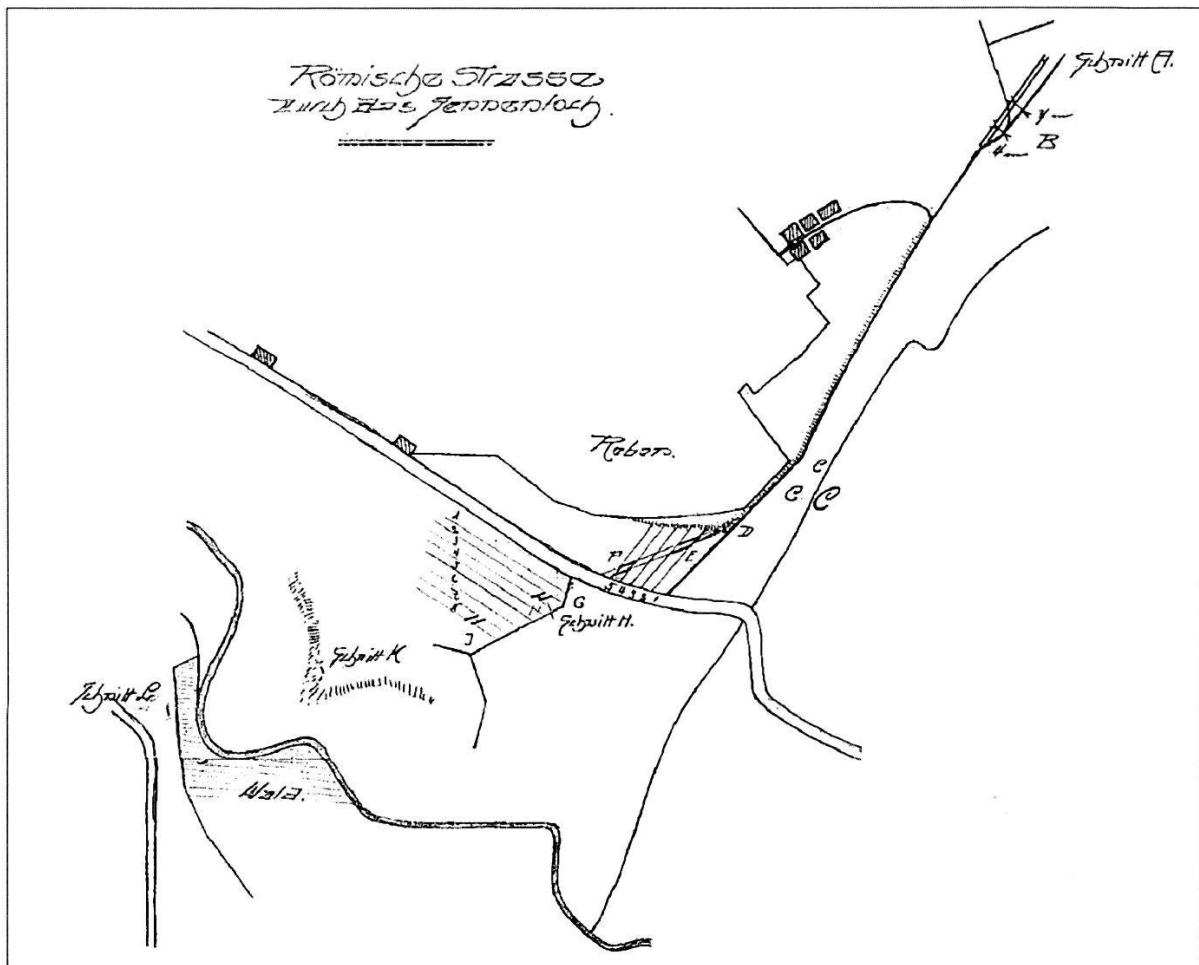
Abb. 50 Döttingen. Römische Strasse durch das Sennenloch. Situation der Suchgräben. Abbildung $\frac{1}{2}$ der originalen Grösse.
