Artikel: Römische Villen von Zurzach, Döttingen und Koblenz ; Römische

Strasse durch das Sennenloch bei Döttingen; Unveröffentlichte

Arbeiten von Karl Stehlin und Josef Villiger

Autor: Roth-Rubi, Katrin / Hidber, Alfred

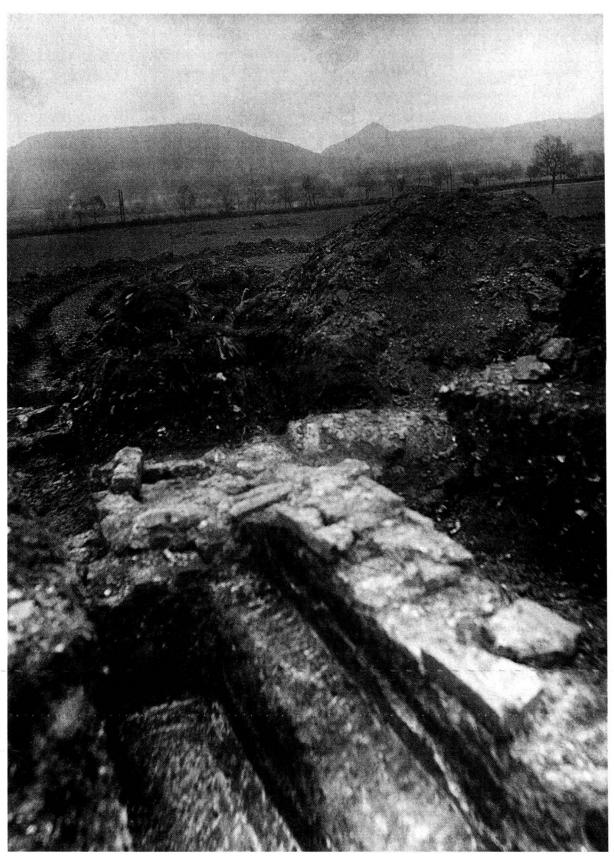
Abb. 13 Zurzach-Brüggliwiesen. Fotografische Aufnahme in der Gegenrichtung von Abb. 12. Blick auf Ostwand des Raums 7.

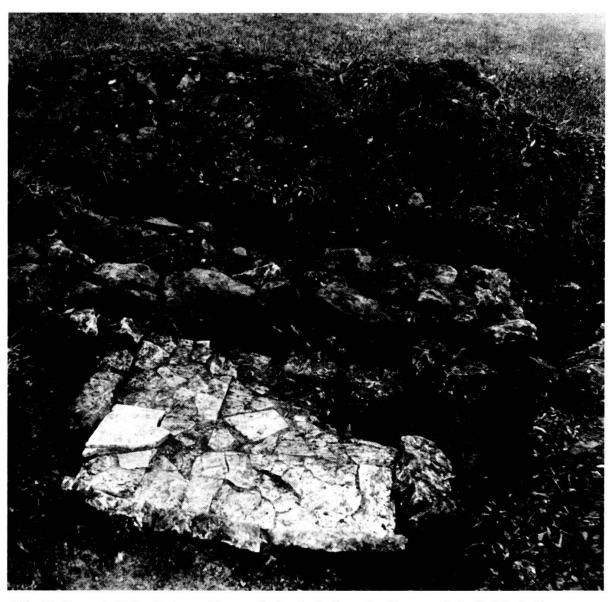
Abb. 17 Zurzach-Brüggliwiesen. Fotografische Aufnahme der Feuerstelle in Gebäude B.
