Band: 116 (2004)

Artikel: Materialuntersuchungen am Lenzburger Mörtelmischer aus dem 16. Jahrhundert

Autor: Küng, Andreas

Materialuntersuchungen am Lenzburger Mörtelmischer aus dem 16. Jahrhundert

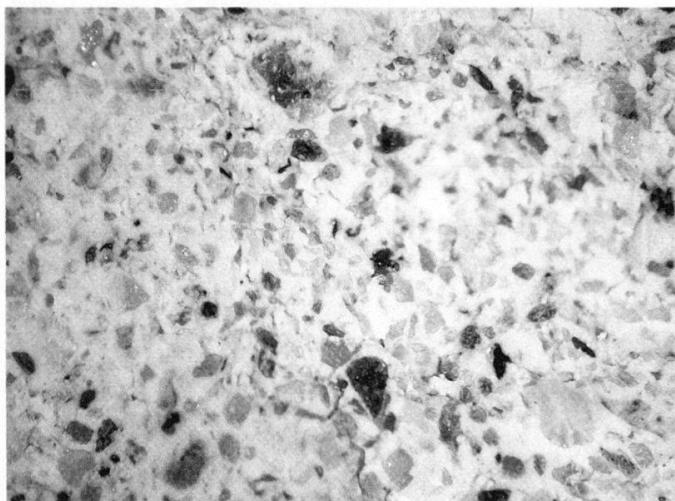
1 Frische Bruchfläche von der obersten Schicht im Mörtelmischer mit auffallend feiner Körnung des Sandes in einem nahezu reinweissen Bindemittel.
Aufsicht unter dem Stereomikroskop.
Bildbreite 7 mm.

dem Hammer hell und ist aussergewöhnlich hart. Letzteres äussert sich auch in scharfkantigen Bruchflächen. Seine helle Farbe röhrt vom weissen Bindemittel her, welches aus nicht vollständig abgebundenem Kalk besteht.⁶ Der Zuschlag besteht zum weitaus grössten Teil aus sehr feinem Sand mit Korngrössen unter 1 mm (Abb. 1) und setzt sich zusammen aus überwiegend farblosen bis blassgraulichen Quarzkörnern, untergeordnet aus dunklen Körnern von karbonatischen Sediment- und Kristallingesteinen.

grössen überwiegend unter 0,5 mm, das heisst, der Mörtel ist noch feinerkörnig als die zuoberst in der Anlage befindliche Schicht (Vergleich Abb. 7 und Abb. 1). Einzelne Sandkörner sind bis maximal 1 cm gross. Der Sand setzt sich zusammen aus überwiegend farblosen bis gräulichen Quarzkörnern und wenig dunklen Körnern. Ferner kommen millimeter- bis zentimetergrosse Holzstücke und bis 1 cm grosse Holzkohlestücke vor. Weisse Kalkspatzen erreichen einige Millimeter bis etwa 1cm.

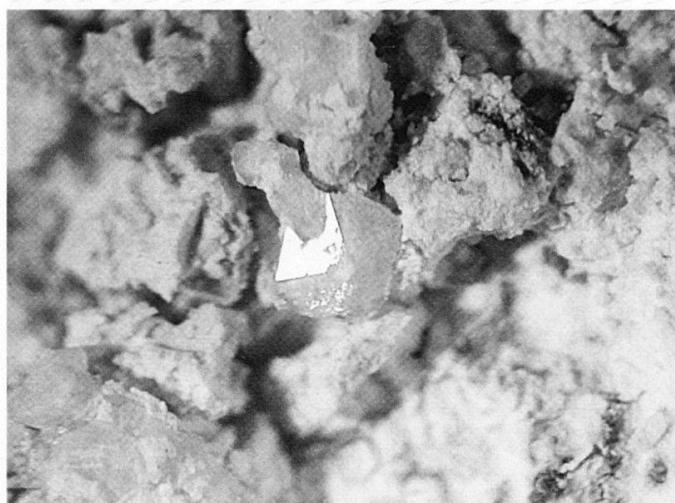
2 Im Zentrum ein gut ausgebildeter dipyramidaler Calciumoxalatkristall (Weddelit), umgeben von Mörtel, der durch Pflanzenreste (Rinde) verfärbt ist.
Aufsicht unter dem Stereomikroskop mit Streiflicht. Bildbreite knapp 3 mm.

Nur vereinzelt kommen Grobsand- und Kieskörner vor. Ebenfalls in geringer Menge treten rote Ziegelfragmente und dunkle, zum Teil blasige Schlackestücke mit einer Grösse von bis zu wenigen Zentimetern auf. Ferner kommen im Mörtel Holzfasern, Pflanzenstängel und Abdrücke beziehungsweise Hohlformen von diesen vor, welche bis mehrere Zentimeter lang sind und begleitet werden von gelblich-bräunlichen Verfärbungen und Oxalat-Anreicherungen in Form von kleinen, bis etwa 0,5 mm grossen Weddelit-Kristallen (chemisch Calciumoxalat-Dihydrat, $\text{Ca}(\text{C}_2\text{O}_4)_2 \cdot 2\text{H}_2\text{O}$, Abb. 2). Bindemittelanreicherungen in Form von weissen, kreideartigen Kalkknöllchen (so genannten Kalkspatzen) erreichen Grössen bis etwa 1 cm.

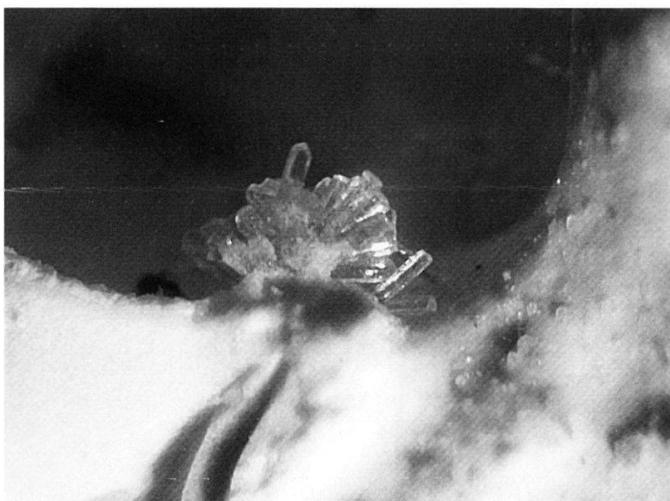
3 Hohlraum in einem Kalkspatzen mit prismatischen Calcitkristallen in rosettenartiger Anordnung. Unter dem Stereomikroskop mit Streiflicht. Bildbreite etwa 1 cm.

Der Mörtel enthält zahlreiche millimeter- bis zentimetergrosse Hohlräume, in denen sekundär Mineralien wie Calcit (chemisch Calciumkarbonat, CaCO_3 , Abb. 3) und Brucit (chemisch Magnesiumhydroxid, Mg(OH)_2 , Abb. 4) entstanden sind. Zum Teil befinden sich die Hohlräume in Kalkspatzen mit Schwundrissen, was im Falle von Calcit auf eine Entstehung aus diesen schliessen lässt. Bei den sekundär gebildeten Brucitkristallen ist die Entstehung nicht klar, da diese eher bei dolomitischen, das heisst magnesiumreichen Kalken zu erwarten wären, und nicht bei Jurakalken, wie sie in der Umgebung von Lenzburg vorkommen. Allerdings ist denkbar, dass bereits ein sehr geringer Magnesiumgehalt im Kalk in einem Zeitraum von über 400 Jahren zur Bildung der in hauchdünnen Plättchen vorliegenden Brucitkristalle geführt haben könnte.

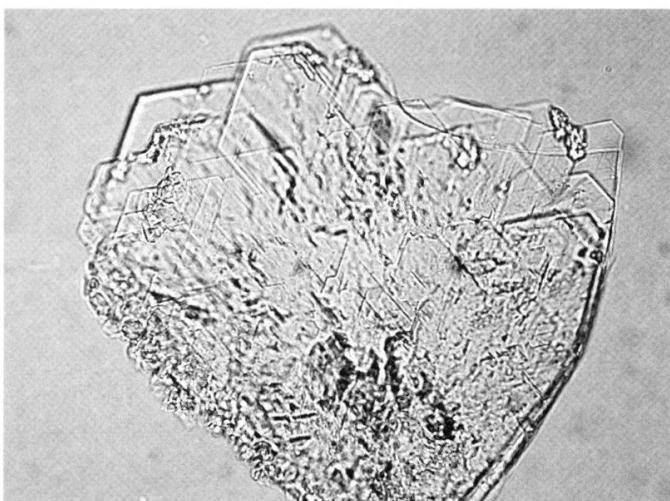
4 Ein Aggregat parallelverwachsener, hexagonaler Brucitplättchen aus einem Hohlraum im Mörtel. Streupräparat unter dem Mikroskop mit parallelen Polarisatoren. Bildbreite etwa 0,3 mm.

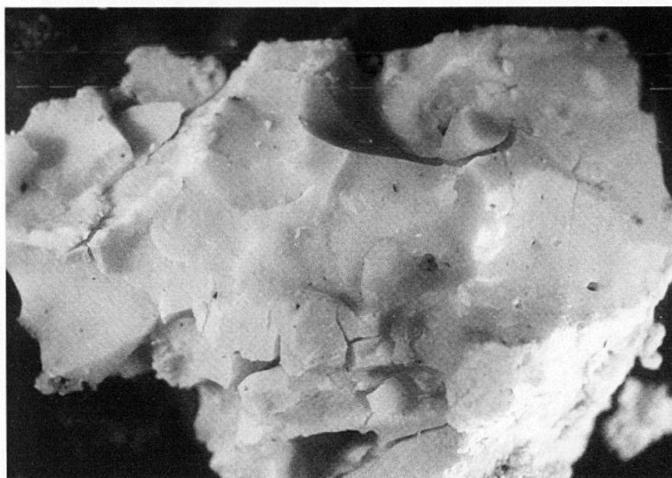
5 Die frischen Bruchflächen der sehr feuchten Masse sind muschelig, ein Hinweis auf ein dichtes Material. Aufsicht unter dem Stereomikroskop. Bildbreite etwa 2 cm.

Unter der Gussmörtelplatte, durch eine dünne graue Schicht aus Sand (Pos. 1050) getrennt, befand sich eine weisslich-beige, bis etwa 8 cm dicke Schicht (Pos. 1007/1051). Diese besteht aus einem sehr feuchten, weichen und dichten Material mit muscheligem Bruch (Abb. 5), welches sich seifig-glitschig anfühlt und stark alkalisch reagiert ($\text{pH-Wert} > 10$). Aufgrund mikroskopisch-mikrochemischer Analysen sowie einer Röntgenbeugungsaufnahme konnte das Material eindeutig als gelöschter

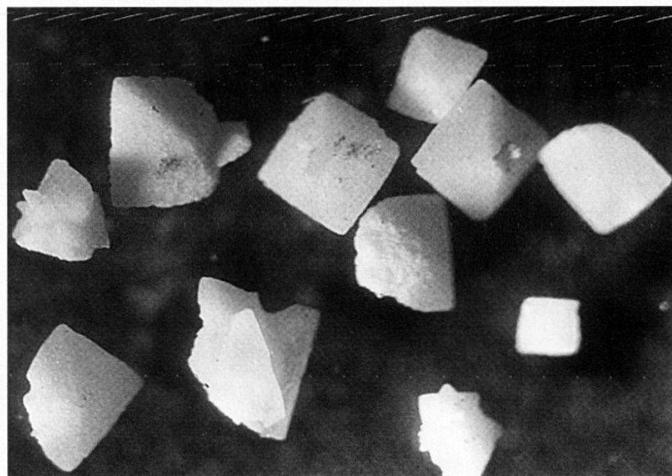
6 Die abgebildeten Kristalle sind bis etwa 0,5 mm gross und fanden sich im salzsäureunlöslichen Teil der weisslichen Masse. Aufsicht unter dem Stereomikroskop.

Kalk, das heisst als Calciumhydroxid (chemisch Ca(OH)_2 , als Mineral Portlandit genannt) bestimmt werden. Als Verunreinigungen enthält der gelöschte Kalk Spuren von Sand, versinterete Mörtelfragmente und winzige Weddelitkristalle (Abb. 6) wie in der obersten Mörtelschicht der Anlage.

Die im sehr feuchten gelöschten Kalk gefundenen Oxalat-Kristalle haben sich wohl – analog der Bildung in Sedimenten mit organischem Material – aus der Reaktion der Calcium-Ionen (im gelöschten Kalk) mit der Oxalsäure aus den zur Mörtel mischanlage gehörenden Hölzern (auf der Mauerinnenseite, Pos. 1003, 1004, 1021) gebildet. In der obersten Mörtelschicht (Gussmörtelplatte) dürften die Oxalatkristalle auch aus der Reaktion mit Holzfasern und anderen pflanzlichen Bestandteilen im Mörtel entstanden sein.

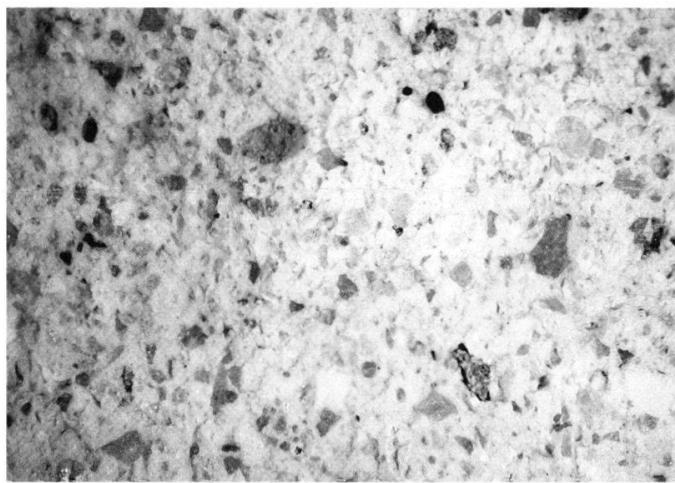
7 Frische Bruchfläche von der grauen Mörtelschicht unter dem gelöschten Kalk. Der Zuschlag besteht aus sehr feinkörnigem Sand. Aufsicht unter dem Stereomikroskop. Bildbreite 7 mm.
