Band: 116 (2004)

Materialuntersuchungen am Lenzburger Mörtelmischer aus dem 16. Jahrhundert

ANDREAS KÜNG

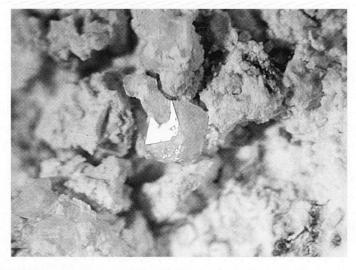
2 Im Zentrum ein gut ausgebildeter dipyramidaler Calciumoxalatkristall (Weddelit), umgeben von Mörtel, der durch Pflanzenreste (Rinde) verfärbt ist. Aufsicht unter dem Stereomikroskop mit Streiflicht, Bildbreite knapp 3 mm.

Nur vereinzelt kommen Grobsand- und Kieskörner vor. Ebenfalls in geringer Menge treten rote Ziegelfragmente und dunkle, zum Teil blasige Schlackestücke mit einer Grösse von bis zu wenigen Zentimetern auf. Ferner kommen im Mörtel Holzfasern, Pflanzenstängel und Abdrücke beziehungsweise Hohlformen von diesen vor, welche bis mehrere Zentimeter lang sind und begleitet werden von gelblich-bräunlichen Verfärbungen und Oxalat-Anreicherungen in Form von kleinen, bis etwa 0,5 mm grossen Weddelit-Kristallen (chemisch Calciumoxalat-Dihydrat, Ca(C₂O₄) 2H₂O, Abb. 2). Bindemittelanreicherungen in Form von weissen, kreideartigen Kalkknöllchen (so genannten Kalkspatzen) erreichen Grössen bis etwa 1 cm.

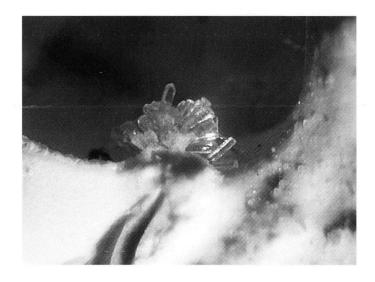
3 Hohlraum in einem Kalkspatzen mit prismatischen Calcitkristallen in rosettenartiger Anordnung. Unter dem Stereomikroskop mit Streiflicht. Bildbreite etwa 1 cm.

Der Mörtel enthält zahlreiche millimeter- bis zentimetergrosse Hohlräume, in denen sekundär Mineralien wie Calcit (chemisch Calciumkarbonat, CaCO₃, Abb. 3) und Brucit (chemisch Magnesiumhydroxid, Mg(OH)2, Abb. 4) entstanden sind. Zum Teil befinden sich die Hohlräume in Kalkspatzen mit Schwundrissen, was im Falle von Calcit auf eine Entstehung aus diesen schliessen lässt. Bei den sekundär gebildeten Brucitkristallen ist die Entstehung nicht klar, da diese eher bei dolomitischen, das heisst magnesiumreichen Kalken zu erwarten wären, und nicht bei Jurakalken, wie sie in der Umgebung von Lenzburg vorkommen. Allerdings ist denkbar, dass bereits ein sehr geringer Magnesiumgehalt im Kalk in einem Zeitraum von über 400 Jahren zur Bildung der in hauchdünnen Plättchen vorliegenden Brucitkristalle geführt haben könnte.
