**Band:** 117 (2005)

**Artikel:** Die Burgruine Schenkenberg bei Thalheim

# Die Burgruine Schenkenberg bei Thalheim

CHRISTOPH REDING

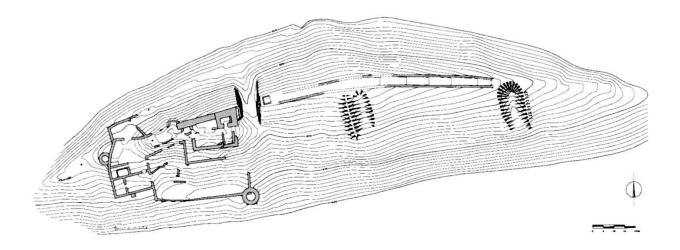
2 Burgruine Schenkenberg, topografische Aufnahme (KAAG).

Die Burgruine bildet ein Rechteck von 75 Metern auf 45 Metern (Abb. 2 und 3). Das höchstaufragende Bauteil ist die Ostfassade des Hauptturmes (A) mit 21 Metern. Im Osten der Anlage liegt auf dem höchsten Punkt die Kernburg. Im Westen befindet sich die Unterburg mit dem Ökonomietrakt (H) und der Toranlage (K), im Süden am tiefsten Punkt die Terrasse des Burggartens (J). Die Anlage wird flankiert durch Rundtürme (L, M und N). Gegen Osten wird sie durch einen Halsgraben (P) gesichert. Auf dem Ostteil des Grates erstrecken sich vorwerkartige Strukturen (Q).

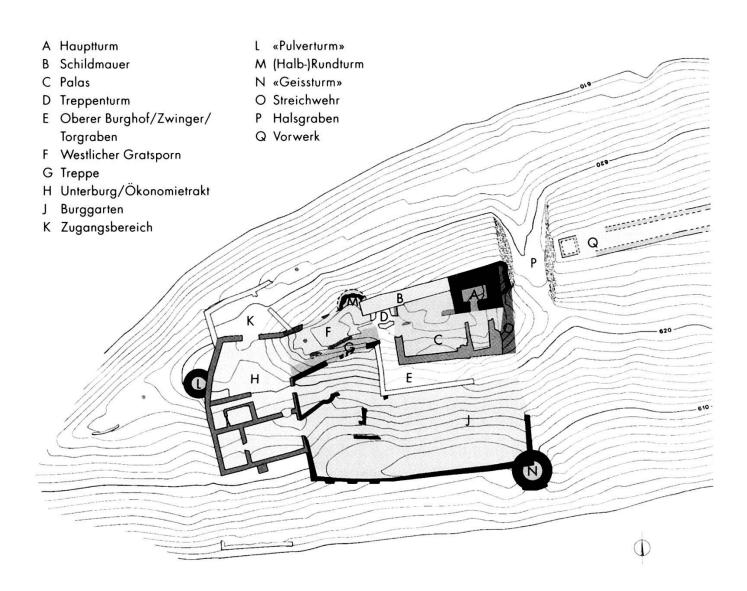
3 Burgruine Schenkenberg, Burgbereiche (KAAG).

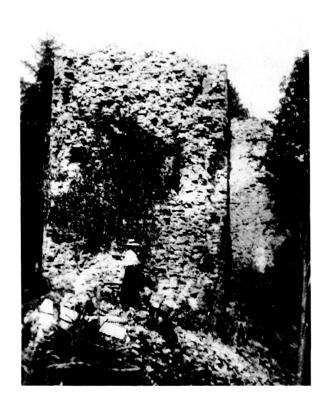
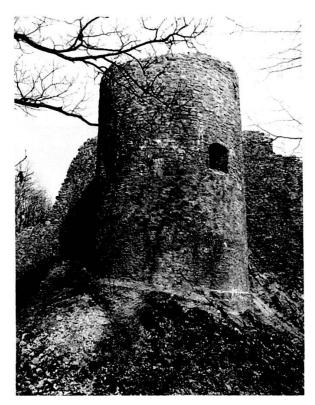
12 «Pulverturm» – Rundturm M28 vor 1935 (links) und 2004 (rechts), von Westen (Archiv kant. DPFL/KAAG).

Das Mauerwerk, das nach der Etappe von 1931 noch zu sichern war, war beträchtlich. 1935 wurde der Rundturm M28 im Osten der Anlage restauriert. 62 Der Turm erhielt eine neue Aussenverblendung mit neuen Fensteröffnungen (Abb. 12).

Der nachträglich an Mauer M27 angebaute Rundturm M28 bildet das westlichste Bauwerk der Burganlage (Abb. 12, 33, 36 und 47, 48). Der dreigeschossige Bau ist in einem Zug errichtet worden und weist bis auf ein Detail keine Bauphasen auf. Der Durchmesser an der Basis liegt bei etwas mehr als 5 Metern, die höchste Höhe bei 8,5 Metern. Die Zugangstüre im Erdgeschoss wie auch die Maueröffnungen des ersten und zweiten Obergeschosses sind nachträglich in die alte Ringmauer eingebrochen worden. Im Erdgeschoss finden sich ein Schartenfenster und zwei Nischen. Die Nischen sind möglicherweise burgenzeitlich vermauerte Schartenfenster. Gegen das Turminnere besitzen sie teilweise noch mit Tuffsteinen verblendete Stichbogen, wie dies auch im ersten Obergeschoss zu beobachten ist. Hier finden sich fünf Maueröffnungen, wovon fast alle auf die Feindseite gerichteten Schlüsselscharten waren (Abb. 37). Im zweiten Obergeschoss sind vier kleine Scharten-

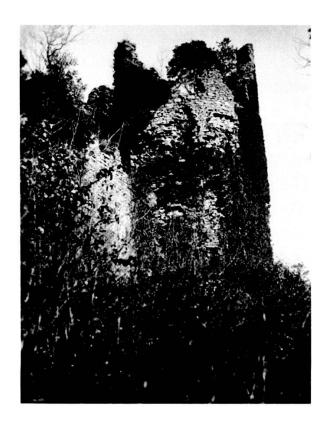
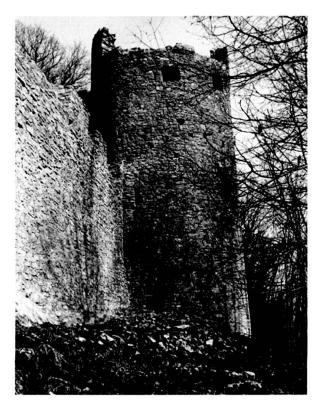
13 «Geissturm» – Rundturm M47 1931 (links) und 2004 (rechts), von Südwesten (EAD EB 26 460/KAAG).

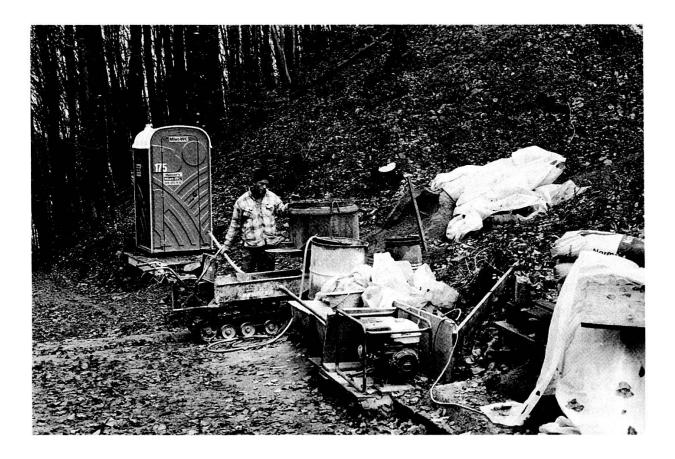
16 Mörtelmischplatz während der Sanierung 2003 (KAAG).

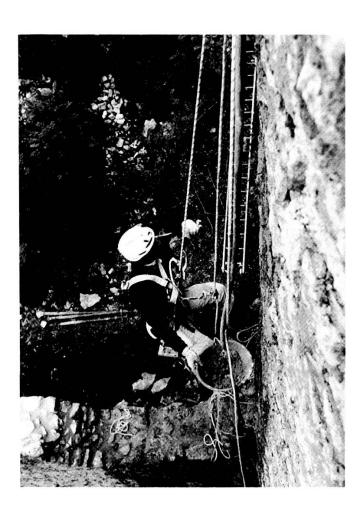
17 Ausfugen des Mauerwerks mit der Kletterausrüstung während der Sanierung 2003 (KAAG).

Im Zusammenhang mit dem Pflegekonzept von 1998 wurden vereinzelte Pflanzen wie ein Feigenbaum, Stachelbeerbüsche oder Farne belassen. Alle Mauerfugen wurden kontrolliert, loser Mörtel wurde ausgekratzt und die Mauern wurden abgewaschen. Besonderes Augenmerk galt den Mauerfüssen, wo an einigen Stellen Frostabsprengungen durch feuchtes Umgebungsmilieu oder durch Stauwasser im Mauerkern vorlagen. Der massivste Schaden musste am Nordfuss der Schildmauer M7 behoben werden, wo ausgebauchtes Mauerwerk von einer Fläche von etwa 20 Quadratmetern abgetragen und wieder aufgebaut werden musste (Abb. 18). An sanierten Stellen wurden vereinzelt Wasseraustritte freigelassen. An intakten Bereichen, an denen aber die Gefahr von Stauwasser bestand, wurden Bohrungen durchgeführt. Der südliche Mauerfuss von M43 wie auch der Fuss des Hauptturms wurden mittels Kernbohrungen durchbohrt, andere Stellen, wie zum Beispiel die Schildmauer M7, wurden etwa 0,5 Meter tief angebohrt.

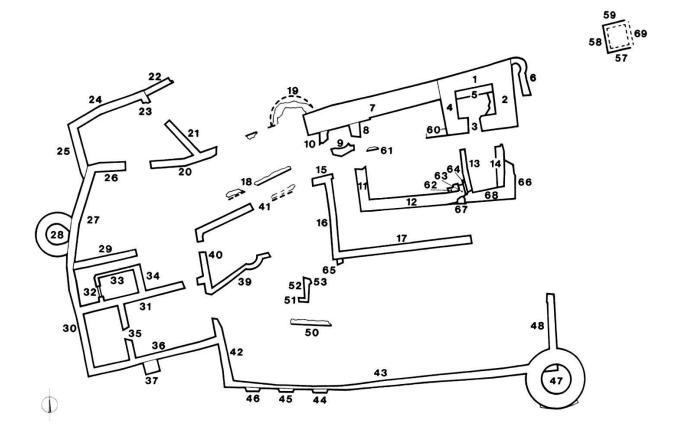
19 Burgruine Schenkenberg, Mauerplan (KAAG).

Die Lokalisierung überlieferter Gebäude in der Unterburg ist schwierig. Dafür ist der Grundriss zu unvollständig (Abb. 19). Viele Mauern sind 1938 fast vollständig neu aufgebaut worden, und sichtbar originales Mauerwerk ist stark überprägt worden. Der durch die Mauern M26, M27 und M29 gebildete Bereich scheint im Nordteil überbaut gewesen zu sein. Eine Fotografie aus dem Jahr 1898 belegt im oberen Abschluss der Ostseite von Mauer M27 Balkenlöcher, Stossfugen und Verputzgrenzen. Die beiden östlichen Fenster des Rundturms M28 in Mauer M27 weisen auf einen durch den Mauerwinkel M27/M29 begrenzten Hofraum hin. Südlich davon liegt das an Mauer M31 angrenzende kleine Gebäude M32–M34. Die Zugangstür lag im Westen, die Schwelle aus Mägenwiler Muschelkalkstein ist noch vorhanden. Vielleicht handelte es sich um das überlieferte Waschhaus oder die Pfisterei? Verschiedene architektonische Spuren im umliegenden Bereich M29–M31 deuten aber auf ein grösseres Gebäude hin, das entweder beim Bau des Gebäudes M32–M34 abgerissen wurde oder dieses einbezogen hatte. 118

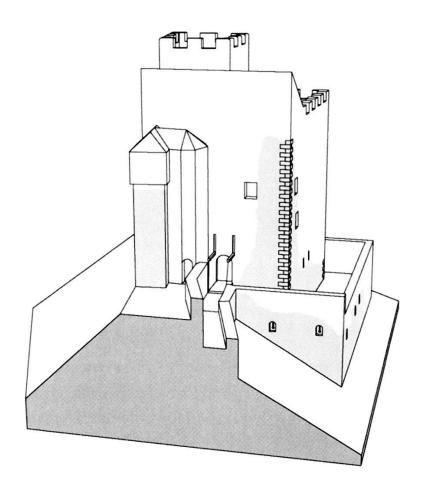
34 Rekonstruktion Kernburg, von Westen, P. Kyburz (KAAG).

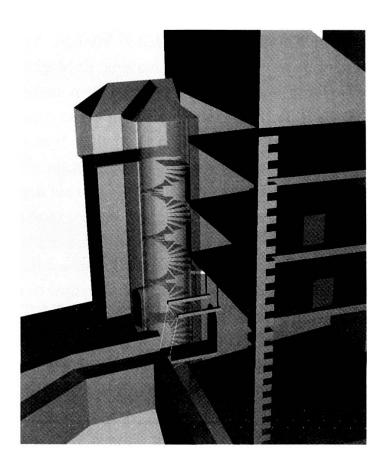
35 Rekonstruktion Torgraben/Oberer Burghof mit Zugbrücke sowie Treppenturm mit Geschosserschliessung, von Süden, P. Kyburz (KAAG).

Im Treppenturm liegt heute noch das Bruchstück einer breiten Treppenstufe. Ein als Versatzhilfe eingeritztes Kreissegment ergibt einen Treppendurchmesser von 3,40 Metern. In Mauer M9 stecken noch drei abgebrochene Stufen, unterhalb davon ist noch der Verputz vorhanden. Die Steigrichtung der Treppe erfolgte im Gegenuhrzeigersinn, sie bediente also zuerst den Eingang zwischen Mauer M9 und M10, der den westlichen Geländesporn erschloss, und danach den Eingang zwischen Mauer M8 und M9, der in das Erdgeschoss des Palas führte (Abb. 19 und 35). Der heute nicht mehr sichtbare, gewölbte Zugang am Fuss der Treppe erschloss den Graben der oberen Toranlage und den oberen Burghof/Zwinger im Mauerwinkel M16/17 (siehe unten, «oberes Tor, Torgraben etc.»). <sup>106</sup> An der Schildmauer war für die Wendeltreppe ein vom Mauerfuss bis zur Krone reichender Ausbruch

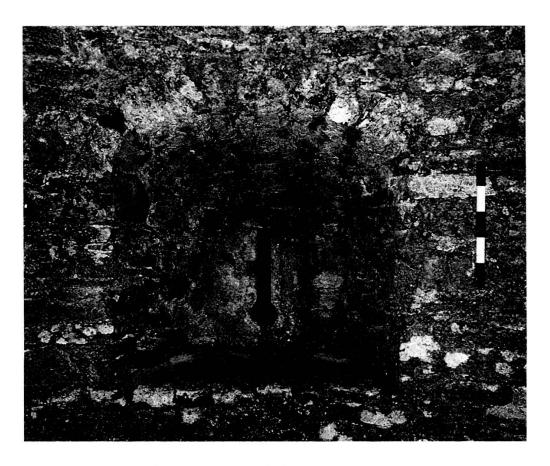
38 «Geissturm» – Rundturm M47 2003, erhaltene Schlüsselscharte im 1. Obergeschoss, von Westen (KAAG).

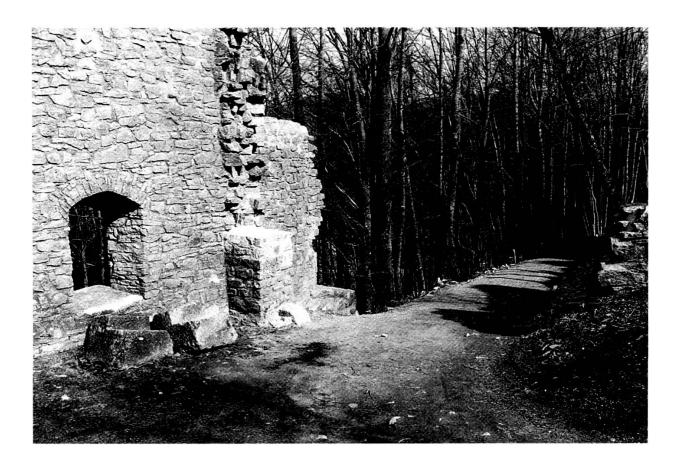
39 Zugangsbereich 2004, Burgtor an Mauer M23 mit Bogenstücken, von Südwesten (KAAG).

Wie auch heute noch erfolgte der Zugang zur Burg auf der Nordseite. Ein älteres Tor wird in der Lücke zwischen den Mauern M20 und M26 zu suchen sein. Der gewöhnlich als Zwinger benannte Bau aus den Mauern M21-M25 ist nachträglich angefügt worden. Die vier Öffnungen in den Mauern M24 und M25 sind 1938 als Fenster restauriert worden. Eine horizontale Nut auf der Südseite von Mauer M24 und ein Mauerabsatz an der Ostwand von Mauer M25 scheinen von einer In-

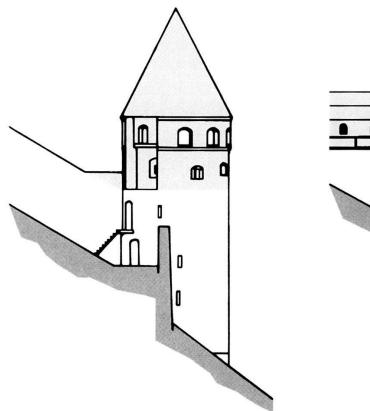
44 Rekonstruktion «Geissturm» – Rundturm M47, Aufhöhung, von Westen (KAAG).

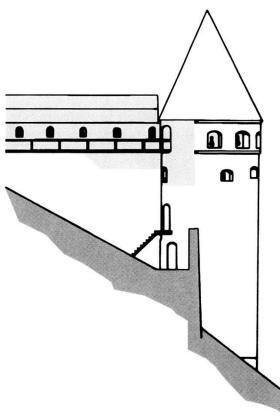
45 Rekonstruktion «Geissturm» – Rundturm M47, Ausbau Rundturm und Aufhöhung Umfassungsmauer M48 1622/23, von Westen (KAAG).

Umbau 1622/23 (13): Die Aufhöhung der Ringmauer M48 ist durch die Landvogteirechnungen belegt: 1622/23 wird «gegen dem vnderen thurn die muren höcher vfgfuert». 126 Eine Fotografie von 1898 zeigt auf M48 einen Abschluss mit einer horizontalen Reihe von Schlüsselscharten, denen ehemals ein Wehrgang folgte (Abb. 41). Die Mauer überragte sogar das dritte Obergeschoss des Rundturmes M47 und scheint eine schildartige Funktion besessen zu haben. Am Rundturm wurde die grosse Maueröffnung gegen den Burggarten hin zugemauert, im zweiten Ober-

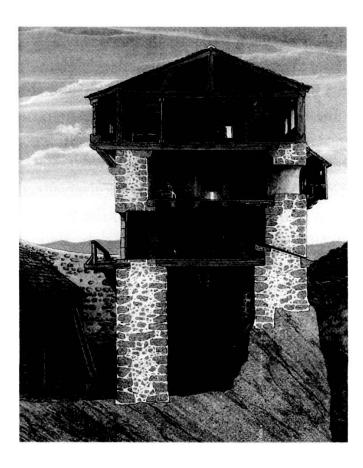
46 Rekonstruktion eines Wohnturms mit Obergaden und Ringmauer (H. Boxler; J. Müller, Burgenland Schweiz, 1990, 78 f.).

Es ist anzunehmen, dass die älteste Burganlage auf dem höchstgelegenen Gratabschnitt im Bereich der späteren Kernburg lag. Bestandteil dieser Anlage war der erste Turmbau (1), der unmittelbar hinter den gleichzeitig ausgehobenen Halsgraben (P) gestellt wurde. Hinter dem Turm (Q) dürften, vermutlich umgeben von einer Ringmauer, nur wenige zusätzliche Bauten gestanden haben. Der Turm schützte diese gegen die Angriffseite mit seiner stärker dimensionierten Ostmauer. Der erhaltene gemauerte Turmsockel war als Wohnraum nicht ausreichend und muss im oberen Bereich einen in Holz oder Fachwerk errichteten, wohl überkragenden Obergaden besessen haben (Abb. 46). Dieser enthielt die Stube und die
