**Artikel:** Auw - Käsereistrasse 13 : auf Spurensuche im spätmittelalterlichen Tätschdachhaus  
**Autor:** Gut, Cecilie  
**DOI:** <https://doi.org/10.5169/seals-1041580>

Auw – Käsereistrasse 13

Auf Spurensuche im  
spätmittelalterlichen  
Tätschdachhaus

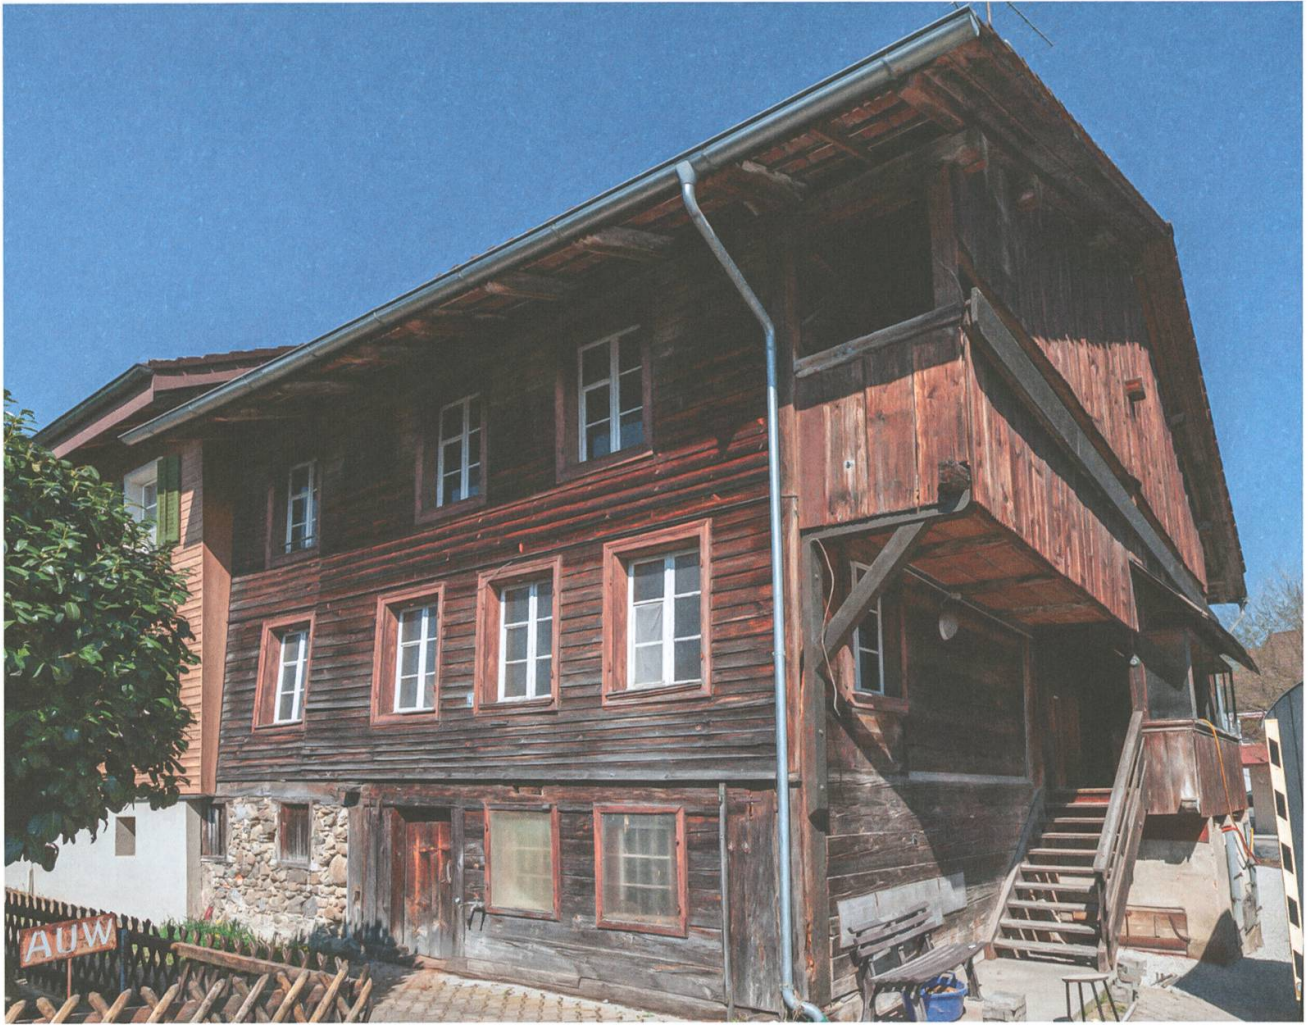
1

Im Frühling 2021 untersuchte die Kantonsarchäologie Aargau an der Käserestrasse 13 in Auw einen der ältesten bekannten Holzbauten bäuerlicher Prägung im Kanton Aargau (Abb. 1). Der mehrfach umgebaute Kernbau wurde vor 550 Jahren errichtet und steht fast am Anfang einer ganzen Reihe spätmittelalterlich-frühneuzeitlicher Holzbauten im Kantonsgebiet.

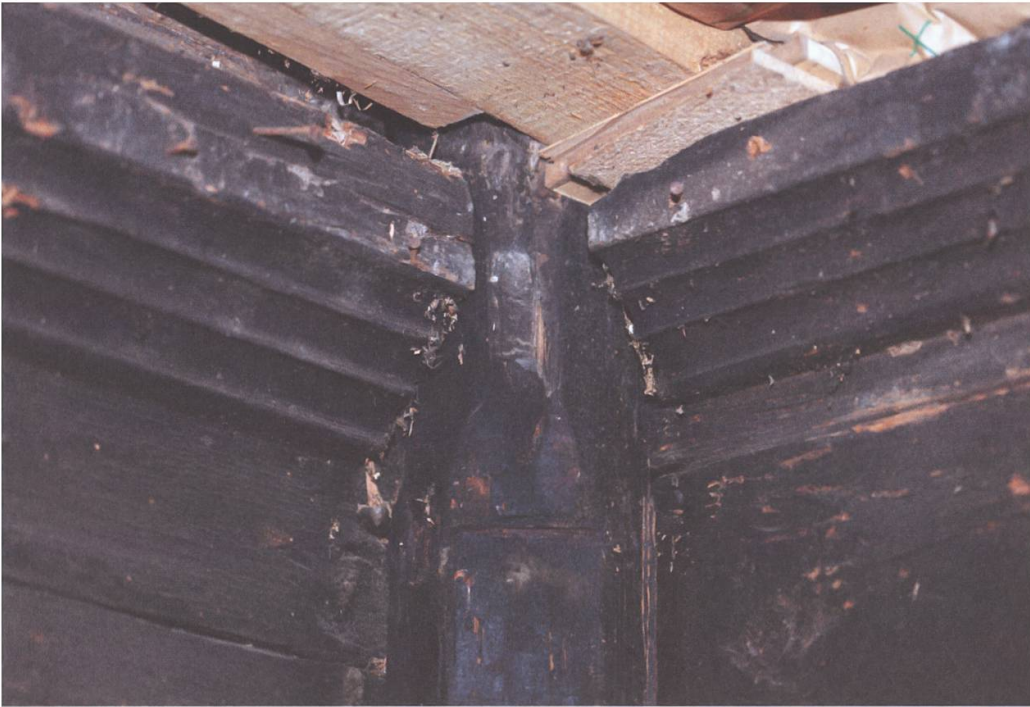
5 Fasen und Profilierungen an Ständern und Rähmen im Kernbau. Das Holzwerk ist mit einer russpigmentierten Leinölfarbe schwarz bemalt (Theo Frey, Kantonsarchäologie Aargau).

Mit Zierfasen und -profilen wertete der Zimmermann die Wohnräume auf (Abb. 5). Zudem wurde das Holzwerk von Anfang an mit einer russ-pigmentierten Leinölfarbe auf einer Grundierung aus rötlichem Obstbaumharz bemalt.<sup>8</sup> Solche Schwarzfassungen waren vom Spätmittelalter bis ins beginnende 19. Jahrhundert weit verbreitet und Teil der damaligen Wohnkultur. Neben dem Aspekt der Raumgestaltung dienten sie auch der Holzimprägnierung und später der Imitation edler Holzarten.<sup>9</sup> Besonders schön gestaltet waren in Auw die Stuben. Sie wurden von einem drei- bis vierteiligen Reihenfenster erhellt, konnten aber über Klappläden verdunkelt und warmgehalten werden. An kalten Tagen beheizte ein Kachelofen zusätzlich die Räume.

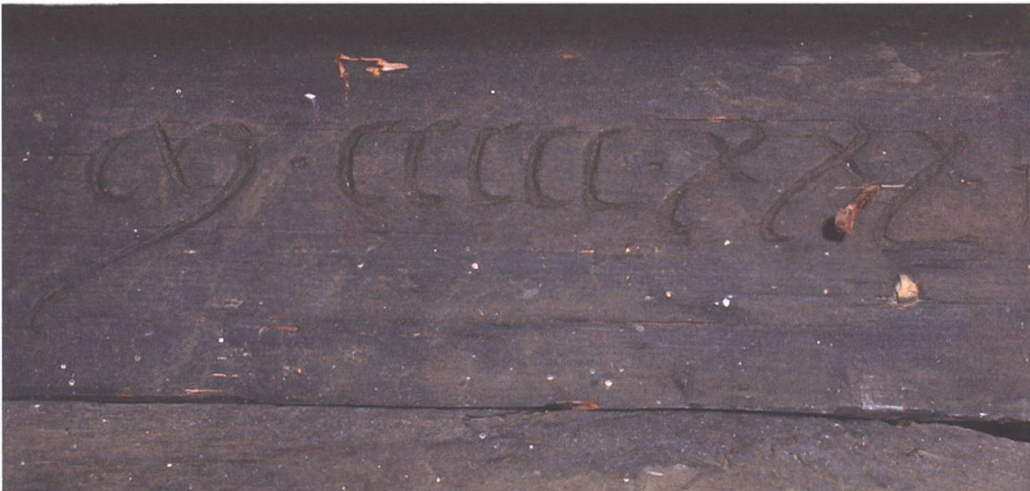
6 Die Inschrift in der kleinen Stube R2 aus der Umbauzeit 1530 (Theo Frey, Kantonsarchäologie Aargau).

Kurz nach 1530 wurden der Kernbau modernisiert und die Schwarzfassung der Wohnräume erneuert, die kleine Stube mit einem neuen Kalk-estrichboden versehen und der Kachelofen neu gesetzt. Dieser Umbau wurde inschriftlich auf der Küchentüre verewigt. Die Zeichen sind in Anlehnung an die römische Zählung als 1530 zu lesen, ergänzt durch die Initialen des Bauherrn oder Zimmermanns (Abb. 6). Weiter vermittelten Ritzzeichnungen und Abdrücke von Eckbänken eine Idee davon, wo einst Möbel standen und wie die Menschen ihre Abende verbrachten.
