Artikel: Der bronzezeitliche Steinbau Caschlins in Graubünden

Autor: Burkhart, W.

Der bronzezeitliche Steinbau Caschlins in Graubünden.

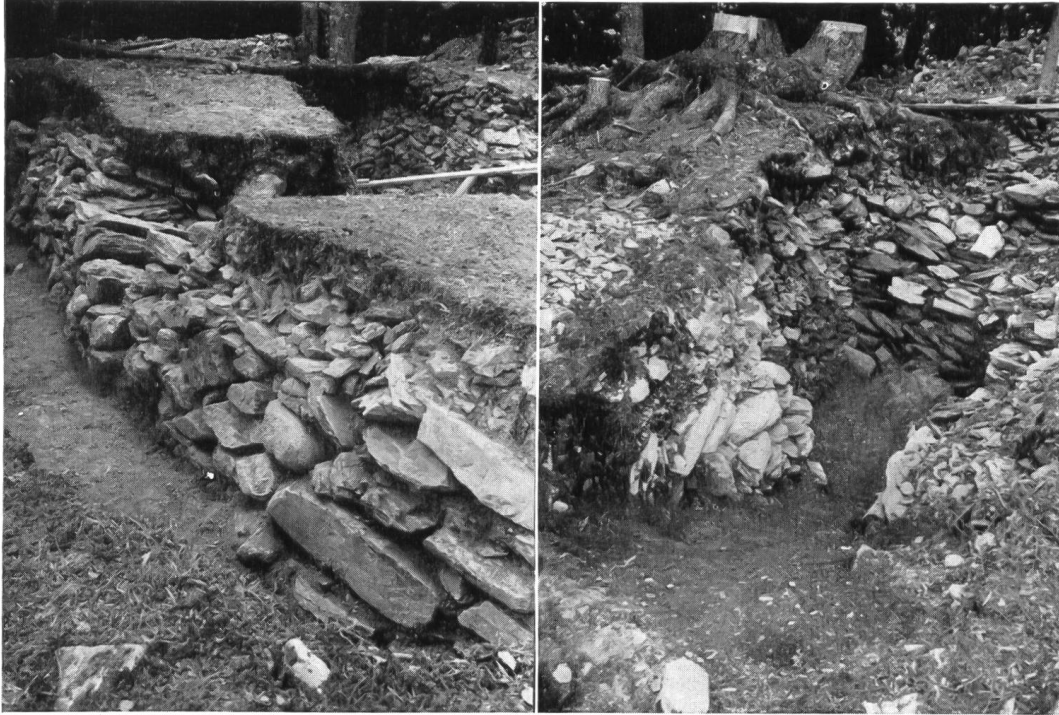
Abb. 8. Caschlins, Hauptmauer der Ostfront, äussere Ansicht.

Abb. 9. Im Hintergrund Aussenfront der Ostmauer, vorne Schnitt durch Vorbau.

Nach dem Brand dieses grossen Holzhauses wurde über den z. T. mit Moränenmaterial eingedeckten Trümmern ein mächtiger trockengemauerter Steinbau errichtet, der die ganze Hügeloberfläche bedeckte und in den Eckpartien südwestlich und nordwestlich noch über gewisse Hangteile hinuntergriff. Alle diese Mauern sind nach dem gleichen Prinzip konstruiert: beidseitig saubere Fassaden aus nur einer Steinplattenanlage gegen aussen und innen und dazwischen Einwurf von meist kleinem Steinmaterial, wobei in der Westmauer die ausgeglühten Dachplattentrümmer des Holzbaues Verwendung fanden. Beide Mauerfronten laufen dabei nicht immer parallel und die Westmauer verjüngt sich gegen das Nordende direkt in eine Keilform. Diese Mauern sind heute maximal noch bis auf 2,80 m Höhe erhalten, meistens bis auf ca. 1½ m, lokal aber auch bis fast auf den Fuss hinunter zerfallen. Die Ostmauer zieht sich nicht ganz dem Hügelrand entlang, sondern sie ist etwa einen Meter zurückgestellt, und ausserhalb verläuft ein roh geschichteter Vorbau, der sich dann südlich und nördlich der Hauptmauer bogenförmig nähert und schliesslich mit ihr vereinigt. Abb. 8 zeigt die Aussenfront der Hauptmauer und Abb. 9 gibt einen Schnitt durch den Vorbau und im Hintergrund wieder die Aussenfront der Mauer. Der Zwischenraum beider Werke ist durch kleinen Steinsplit ausgefüllt.

Zweck dieser an beiden Mauerenden abgeboenen Flanken ist klar: es sollten die Mauerenden gegen ein Abrutschen über den Hang hinunter durch diese Spornvorbauten geschützt werden. Diese Wirkung wurde verstärkt durch weitausgreifende, die ganze Eckzone rundlich umfassende Fundamentvorbauten aus gestaffelt liegenden Platten. Tatsächlich haben die Eckpartien dem grossen auf ihnen lastenden Druck standgehalten, womit der Zweck der raffinierten Bauart voll erfüllt wurde. An der Westfront des Hügels steht die Aussenmauer direkt in der Hangkante und ein Vorbau wie auf der Ostseite fehlt dort.
