Artikel: Der bronzezeitliche Steinbau Caschlins in Graubünden

Der bronzezeitliche Steinbau Caschlins in Graubünden.

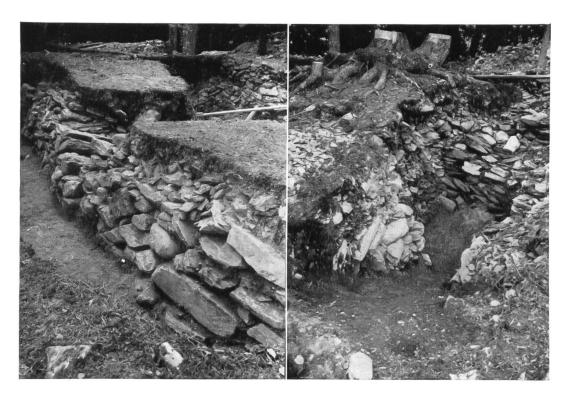
Abb. 8. Caschlins, Hauptmauer der Ostfront, äussere Ansicht.

Photo B. Frei Abb. 9. Im Hintergrund Aussenfront der Ostmauer, vorne Schnitt durch Vorbau.

Zweck dieser an beiden Mauerenden abgebogenen Flanken ist klar: es sollten die Mauerenden gegen ein Abrutschen über den Hang hinunter durch diese Spornvorbauten geschützt werden. Diese Wirkung wurde verstärkt durch weitausgreifende, die ganze Eckzone rundlich umfassende Fundamentvorbauten aus gestaffelt liegenden Platten. Tatsächlich haben die Eckpartien dem grossen auf ihnen lastenden Druck standgehalten, womit der Zweck der raffinierten Bauart voll erfüllt wurde. An der Westfront des Hügels steht die Aussenmauer direkt in der Hangkante und ein Vorbau wie auf der Ostseite fehlt dort.

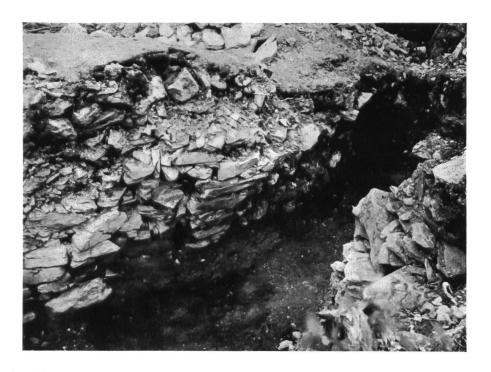
Abb. 10. Caschlins. Nordende. Abweichende Westmauer und Quermauer durchstossen.

Der ganze Bau umschliesst einen 20 m langen und nur 3-3½ m breiten Raum, dessen Enden nicht durch senkrecht, sondern schief verlaufende Mauern abgeschlossen sind. Abb. 11 zeigt den nördlichen Abschluss, aber nicht mehr in ganzer Höhe erhalten. Ganz links ist das Endstück der West- und ganz rechts das der Ostmauer sichtbar. An der Gegenseite im Süden war die Abschlussmauer nur noch im Fundament erhalten, alles höher liegende war in einen gewaltigen Trümmerhaufen verstürzt. In Abb. 10 ist die nördliche Quermauer durchstossen und die Hauptmauer zeigt einen eigentlichen Knick nach links (aussen). Eine gleiche Abweichung wurde am Südende festgestellt. Der

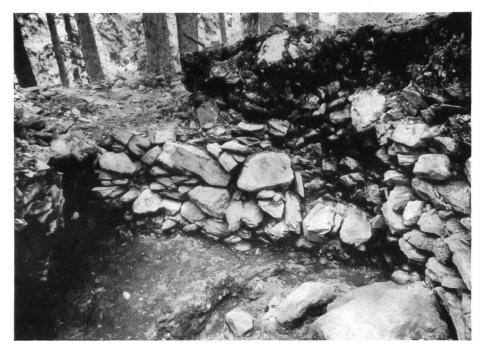
Abb. 11. Caschlins. Quermauer am Nordende.
