Artikel: Der bronzezeitliche Steinbau Caschlins in Graubünden

Autor: Burkhart, W.

Der bronzezeitliche Steinbau Caschlins in Graubünden.

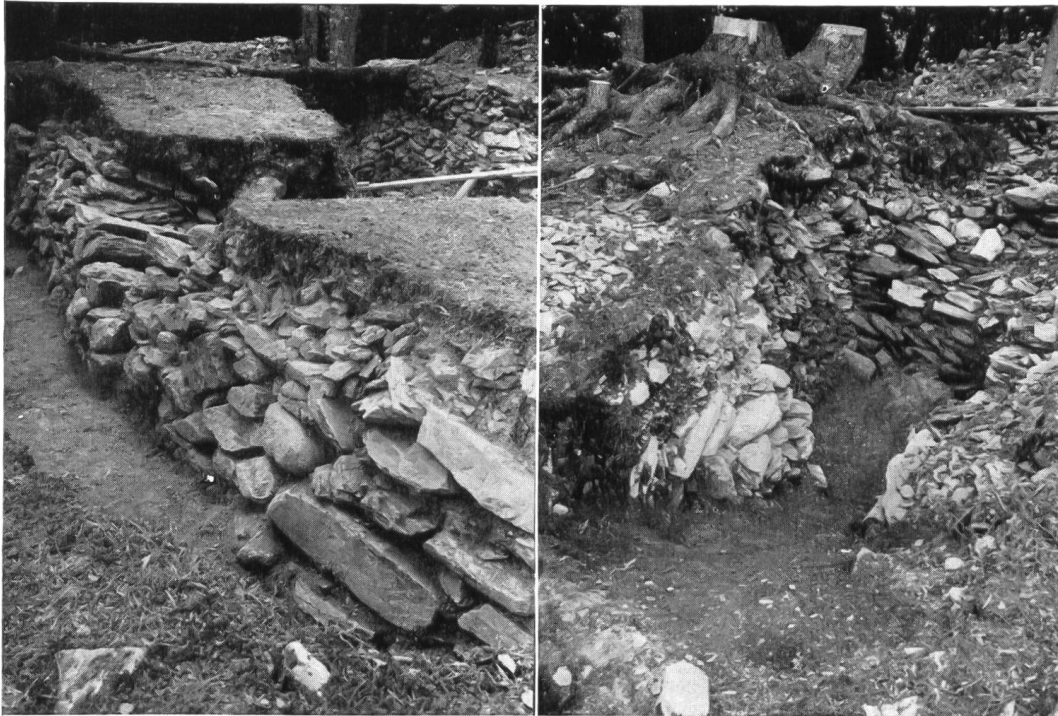
Abb. 8. Caschlins, Hauptmauer der Ostfront, äussere Ansicht.

Abb. 9. Im Hintergrund Aussenfront der Ostmauer, vorne Schnitt durch Vorbau.

Nach dem Brand dieses grossen Holzhauses wurde über den z. T. mit Moränenmaterial eingedeckten Trümmern ein mächtiger trockengemauerter Steinbau errichtet, der die ganze Hügeloberfläche bedeckte und in den Eckpartien südwestlich und nordwestlich noch über gewisse Hangteile hinuntergriff. Alle diese Mauern sind nach dem gleichen Prinzip konstruiert: beidseitig saubere Fassaden aus nur einer Steinplattenanlage gegen aussen und innen und dazwischen Einwurf von meist kleinem Steinmaterial, wobei in der Westmauer die ausgeglühten Dachplattentrümmer des Holzbaues Verwendung fanden. Beide Mauerfronten laufen dabei nicht immer parallel und die Westmauer verjüngt sich gegen das Nordende direkt in eine Keilform. Diese Mauern sind heute maximal noch bis auf 2,80 m Höhe erhalten, meistens bis auf ca. 1½ m, lokal aber auch bis fast auf den Fuss hinunter zerfallen. Die Ostmauer zieht sich nicht ganz dem Hügelrand entlang, sondern sie ist etwa einen Meter zurückgestellt, und ausserhalb verläuft ein roh geschichteter Vorbau, der sich dann südlich und nördlich der Hauptmauer bogenförmig nähert und schliesslich mit ihr vereinigt. Abb. 8 zeigt die Aussenfront der Hauptmauer und Abb. 9 gibt einen Schnitt durch den Vorbau und im Hintergrund wieder die Aussenfront der Mauer. Der Zwischenraum beider Werke ist durch kleinen Steinsplit ausgefüllt.

Zweck dieser an beiden Mauerenden abgeboenen Flanken ist klar: es sollten die Mauerenden gegen ein Abrutschen über den Hang hinunter durch diese Spornvorbauten geschützt werden. Diese Wirkung wurde verstärkt durch weitausgreifende, die ganze Eckzone rundlich umfassende Fundamentvorbauten aus gestaffelt liegenden Platten. Tatsächlich haben die Eckpartien dem grossen auf ihnen lastenden Druck standgehalten, womit der Zweck der raffinierten Bauart voll erfüllt wurde. An der Westfront des Hügels steht die Aussenmauer direkt in der Hangkante und ein Vorbau wie auf der Ostseite fehlt dort.

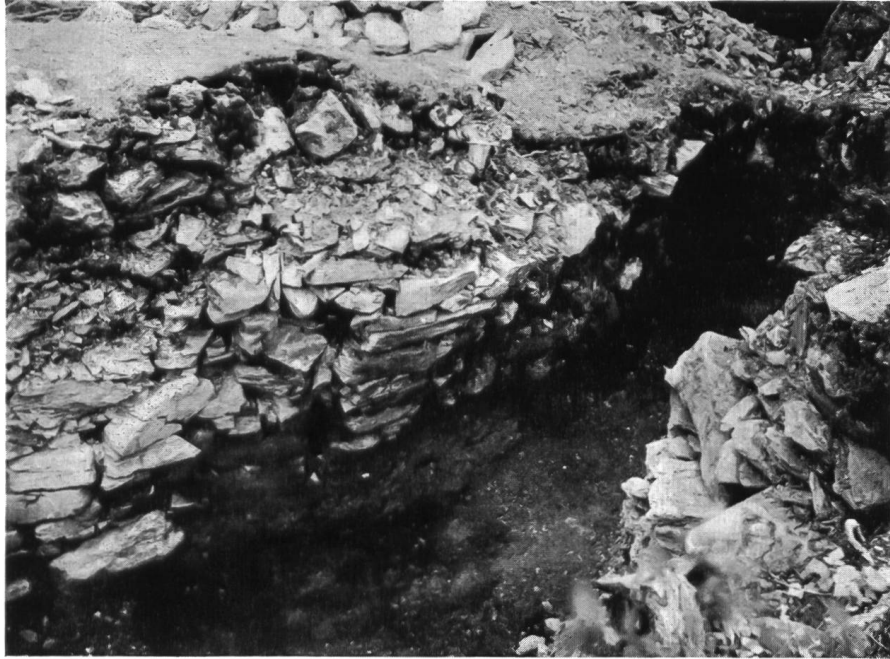
Abb. 10. Caschlins. Nordende. Abweichende Westmauer und Quermauer durchstossen.

Der ganze Bau umschliesst einen 20 m langen und nur 3–3½ m breiten Raum, dessen Enden nicht durch senkrecht, sondern schief verlaufende Mauern abgeschlossen sind. Abb. 11 zeigt den nördlichen Abschluss, aber nicht mehr in ganzer Höhe erhalten. Ganz links ist das Endstück der West- und ganz rechts das der Ostmauer sichtbar. An der Gegenseite im Süden war die Abschlussmauer nur noch im Fundament erhalten, alles höher liegende war in einen gewaltigen Trümmerhaufen verstürzt. In Abb. 10 ist die nördliche Quermauer durchstossen und die Hauptmauer zeigt einen eigentlichen Knick nach links (ausssen). Eine gleiche Abweichung wurde am Südende festgestellt. Der

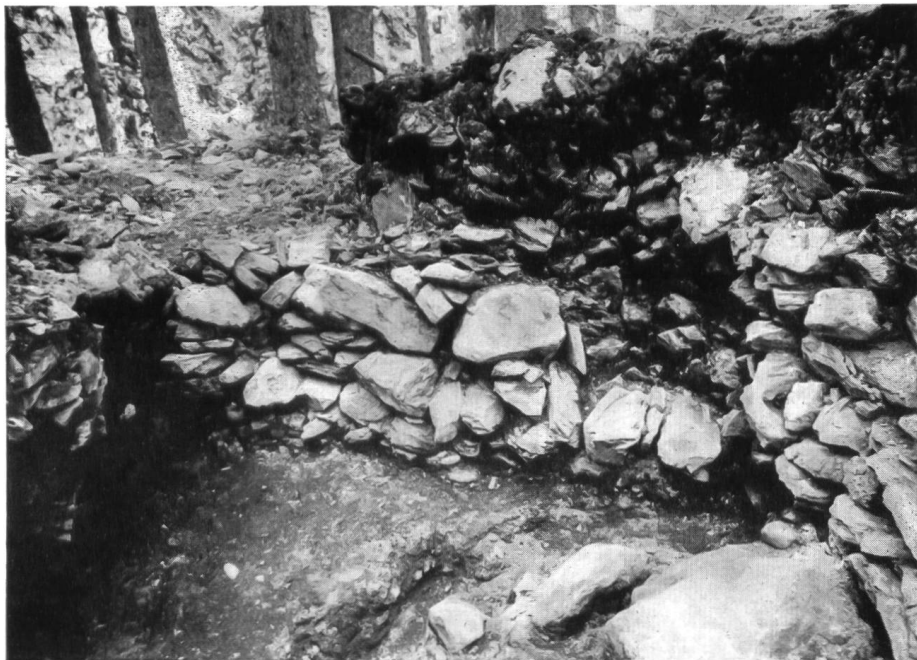
Abb. 11. Caschlins. Quermauer am Nordende.
