Zeitschrift:	Ur-Schweiz : Mitteilungen zur Ur- und Frühgeschichte der Schweiz = La Suisse primitive : notices sur la préhistoire et l'archéologie suisses
Herausgeber:	Schweizerische Gesellschaft für Urgeschichte
Band:	25 (1961)
Heft:	3-4
Artikel:	Ein zweites frühchristliches Kultgebäude in Zurzach
Autor:	Laur-Belart, R.
DOI:	https://doi.org/10.5169/seals-1034488

Ein zweites frühchristliches Kultgebäude in Zurzach

Die Ausgrabung 1961

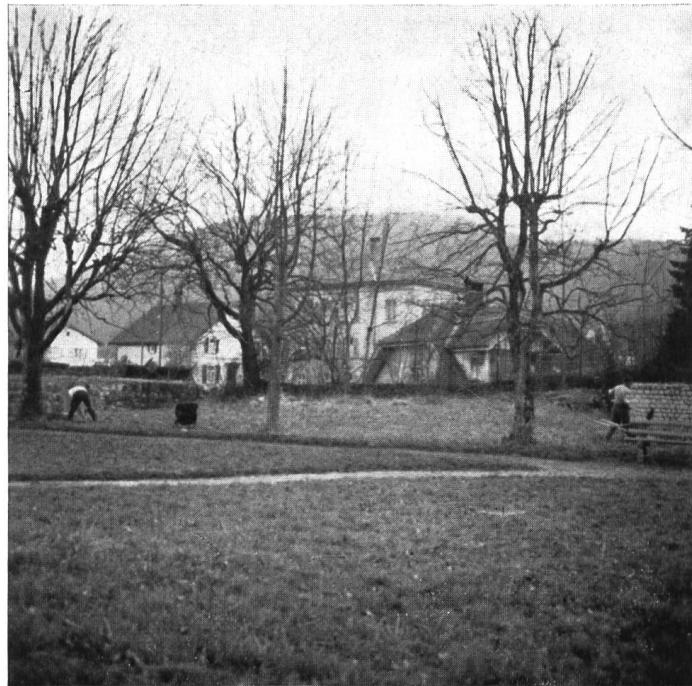
Abb. 32. Zurzach, Kirchenbuck. Der Grabungsplatz zwischen dem Rundturm XI links und dem Turm X rechts, am 13. März 1961.

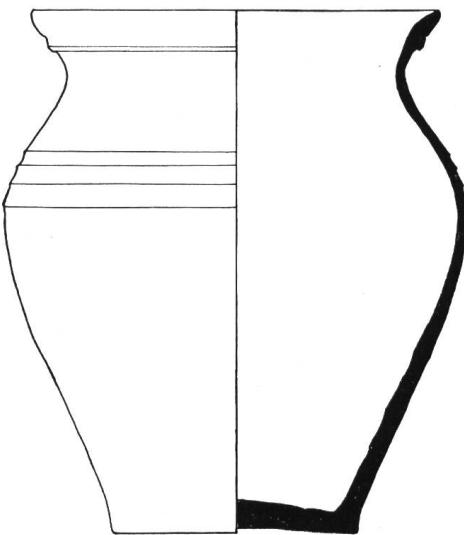
Abb. 33. Zurzach. Gotischer Topf aus der Schicht 5,
Abb. 35. Zeichnung M. Martin.

14. Jahrhundert, die Kochtöpfe mit Hängelippe (Abb. 33), einen Sporen aus Eisen, ein Stück eines Hufeisens, ein Messer u.a.m. enthielt. Ein unorganisch eingesetztes Mauerstück bewies, daß der Platz bis zu dieser Zeit immer wieder überbaut war. Darunter erschien ein in der schwarzen, stark phosphathaltigen Erde nur schwer erkennbares Gehniveau mit viel Holzkohle, einer Menge verkohlter Holzäpfelchen und einer vereinzelten Randscherbe einer glasierten Reibschnüffel, die aus spätromischer Zeit stammen dürfte (Abb. 48b). Auf gleichem Niveau lag in Schnitt 2 eine Anhäufung von tönernen Webgewichten unrömischer Machart². Diese Funde beweisen, daß das Haus, resp. der Haus-

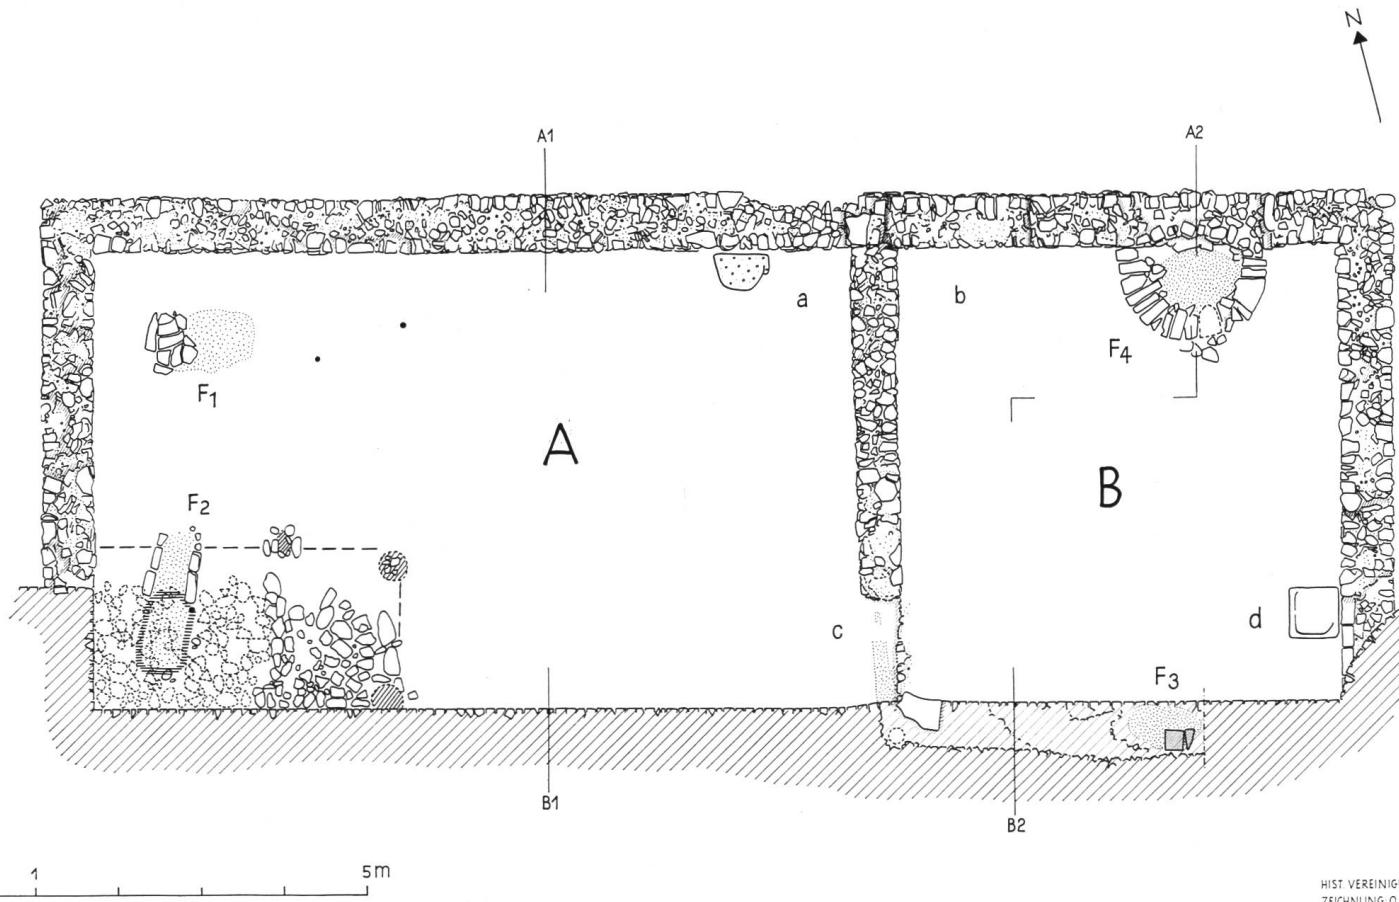
Abb. 34. Zurzach, Kirchenbuck 1961. Rechteckiges Gebäude, Grundriß. a-b, Stellen festgestellter oder vermuteter Türen. F1-4, Feuerstellen. A-B, Profile, S. 45. Zeichnung Oswald Lüdin.

Doch gehen wir nun zu einer systematischen Beschreibung des vollständig freigelegten Bauwerkes über. Es mißt in seinen Außenmaßen $16,2 \times 6,2$ m und ist mit der Westmauer an die Nordost-Ecke des Turmes X und mit der Ostmauer an den Rundturm XI mit Fuge angebaut. Das Mauerwerk besteht zur Hauptsache aus dem schlechten, bräunlichen Achenberg-Kalkstein der Umgebung, also aus dem gleichen Material wie dasjenige der Kirche (Ur-Schweiz, l.c., S. 68) und ist mit viel grauem Mörtel gebunden. Vereinzelt sind auch Rheinwacken verbaut. Die Schichtung ist im Gegensatz zum Mauerwerk des Kastells auffallend schlecht (Abb. 37); hie und da fällt Schrägstellung der

Steine auf. Die Dicke der Mauern beträgt 63 cm. Neu ist, daß das Haus durch eine 52 cm dicke Mauer in zwei Räume geteilt ist, was Heierli übersehen hat. Der größere Raum A im Westen mißt im Licht 9 × 5,5 m, der kleinere Raum 5,3 × 5,5 m. In den Raum B führt von Osten, neben dem Rundturm, eine Türe von 0,9 m Breite, in den Raum B eine solche von 1,2 m Breite aus dem Raum A direkt neben der Kastellmauer. Holzkohlenresteweisen hier auf eine Holzschwelle hin. Daß auch eine Türe von außen bei a in den Raum A geführt hat, läßt sich am Mauerwerk nicht mehr erkennen, ist aber wahrscheinlich. Vielleicht deutet der große Mörtelklotz bei a auf eine solche hin. Wir müssen uns bewußt bleiben, daß das ganze Haus kellerartig im Boden eingetieft war. Darum lag auch bei d ein Quaderstein, von dem noch die Rede sein wird, als Treppentritt. Der Mörtelklotz könnte also ebenfalls ein solcher primitiver Trittstein gewesen sein. Bei b war die Mauer auf eine Länge von 1,6 m auffallend tiefer ausgebrochen, so daß auch hier eine Türe in den Raum B vorhanden gewesen sein könnte. Die Böden der beiden Räume lagen ursprünglich auf dem gleichen Niveau und bestanden aus einer Kies-Mörtelschicht von ca. 3 cm Dicke auf einer Lehmunterlage von 15 cm Dicke. Besonders gut erhalten war dieser ältere Boden im Raum B. Später hat man hier ein solides Steinbett aus Kieselwacken und Kalksteinen von 20 cm Dicke aufgesetzt und zwar so kunstgerecht, wie das in klassisch-römischer Zeit nicht besser hätte geschehen können. Darüber goß man wiederum einen Kies-Mörtelboden, den man sauber abstrich.

Anders ging man nach dem Brände im Raum A vor. In seinem größeren Teil warf man zur Festigung einfach Kieselsteine in den Brandschutt, über denen stellenweise noch ein festgetretenes Gehniveau festgestellt werden konnte. In der Südwestecke des Raumes aber wurde eine eigenartige Anlage eingebaut (F2). Aus gestellten Kalksteinen wurde ein Steinbett von 20 cm Höhe gefügt, das mit einer Lehmschicht überzogen und durch drei Pfosten abgegrenzt wurde, deren Löcher sich noch erhalten haben. Es entstand so ein abgegrenzter

Raum von $3,6 \times 1,9$ m, der wohl mit Holz eingeschalt war und eine merkwürdige Feuerstelle enthielt (F2). Diese war aus gestellten Sandsteinplatten in der Art eines Feuerkanals von 1,6 m Länge und 0,4 m Breite in die Steinsetzung eingebaut, mit Sandsteinplatten gedeckt, wie zwei im Kanal liegende Bruchstücke beweisen, und wurde vom großen Raum A aus geheizt. Obwohl die Anlage im Turmwinkel durch spätere Eingriffe zerstört war, ließ die durch die Hitze erzeugte Verfärbung des Bodens die Ausdehnung des Kanales mit aller wünschbaren Klarheit erkennen. Er ging also nicht bis zur Südwand, d.h. bis zur Kastellmauer, sondern muß in einen Schornstein gemündet haben, der im Separatraum frei zum Dach oder zur Außenmauer hinauf führte. Vielleicht war die Höhlung, die Heierli an dieser Stelle in der Westmauer des Hauses beobachtete, kein Wasserablauf, sondern der Rest dieses Schornsteins. Wir bemerkten keine Spur mehr davon.

Außer dieser merkwürdigen Feuerstelle fand sich im Nordwestteil des Raumes A eine zweite, mit Sandsteinplättchen belegte Herdstelle (F1) mit flacher Aschengrube davor, die zum älteren Boden gehört.

Bevor wir zur Deutung dieses Befundes kommen, wenden wir uns nochmals dem Raume B zu und entdecken hier die eigenartigste aller Einbauten des ganzen Hauses bei F4. An die Nordmauer des Raumes, von seiner Mittelachse etwas verschoben, ist ein nicht besonders genau angelegtes Halbrund von 1,8 m Durchmesser aus gesägten Tuffsteinen angebaut, die bis 45 cm lang sind und einwärts ganz ungleich enden. Das Innere war mit Bauschutt und verbrannten Lehmstücken angefüllt, die von einem Gewölbe stammen könnten; auch einige Hühnerknochen fanden sich darin. Nach Entfernung des Schuttes kam eine gerötete Brandfläche zum Vorschein, die gegen die Mauer durch einen stark ausgebrannten, gerundeten Sandstein abgeschlossen war und unter den Tuffsteinen hindurch in den Raum hinauslief. Die Tuffsteine aber zeigten keine Spur von Hitzeeinwirkung. Die ganze Anlage ist so in die Außenmauer des Raumes B hingebaut, daß eine Nische mit weitem Radius entsteht. Diese war völlig ausgebrannt. Im Scheitelpunkt der Nische war der Mörtel durch die Mauer hindurch gerötet. Das scheint mir ein Beweis dafür zu sein, daß die Verfärbung der Steine hier nicht oder nicht nur durch die Brandkatastrophe verursacht ist, sondern daß die Hitze des Ofens durch einen Schornstein in der Mauer abgeleitet wurde (Abb. 40 und 41).

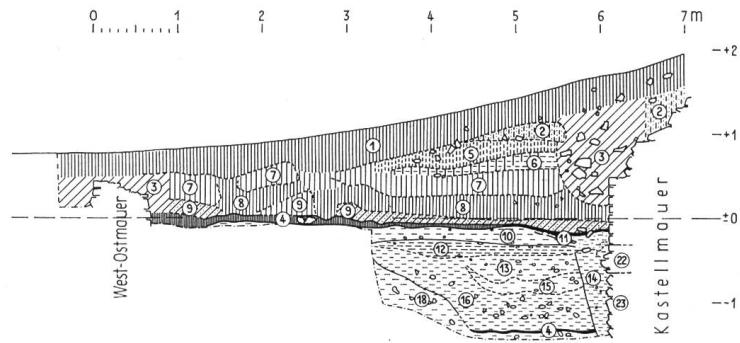
PROFIL A1-B1

PROFIL A2-B2

Abb. 35. Zurzach 1961. Profile zu Abb. 34.

platz auch im Mittelalter bewohnt war, wobei einmal ein Webkeller, dann wieder ein Pferdestall eingerichtet gewesen sein mag. Ans Ziel unserer Wünsche gelangten wir erst in Schicht 4, einer Brandschicht, die den ursprünglichen Lehmboden überdeckte. Dieser aber lag viel tiefer als erwartet, nämlich durchschnittlich 50 cm tiefer als das Gehniveau der Kirche und 30 cm tiefer als die Kasernenschicht des 4. Jahrhunderts; mit andern Worten: die Militärschicht, die wir unter der Kirche angetroffen hatten, war, was die ganze Ausgrabung dann auch bestätigte, beim Bau unseres Hauses abgegraben worden. Was die Profile im allgemeinen anbetrifft, sei bemerkt, daß überall längs den Mauern der Eingriff Heierlis zutage trat, so daß der Anschluß der Schichten an die Mauern größtenteils gestört war.

Tène-artiger Keramik und in ihrer lehmigen Auffüllung ein Randstück eines glattwandigen, innen rot bemalten, frührömischen Tellers enthielt (Abb. 35, Profil A₁-B₁ und Abb. 48). Das war, so unscheinbar es erscheinen mag, eine erfreuliche Zugabe. Denn damit ist erstmals erwiesen, daß auf dem Kirchenbuck in tieferer Lage auch noch eine frührömische Siedlungsschicht vorhanden ist, die zum bekannten Brückenkopf Tenedo der helveto-römischen Zeit gehören dürfte und dringend einer genauen Untersuchung ruft.

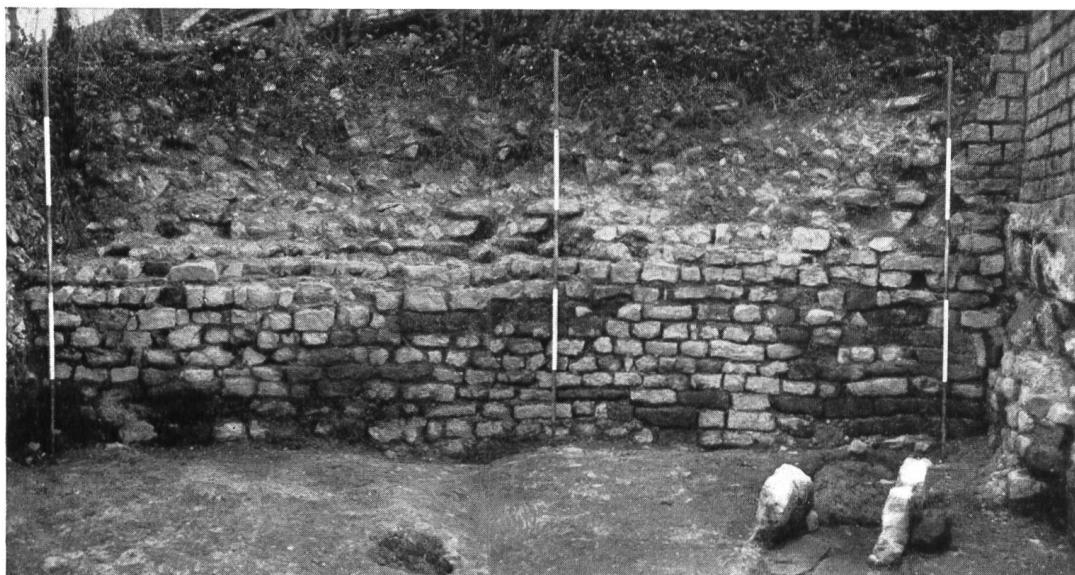
Abb. 36. Zurzach 1961. Kastellmauer östlich des Turmes X, rechts Feuerstelle F2 nach Entfernung der Steinsetzung.
Photo R. Laur.

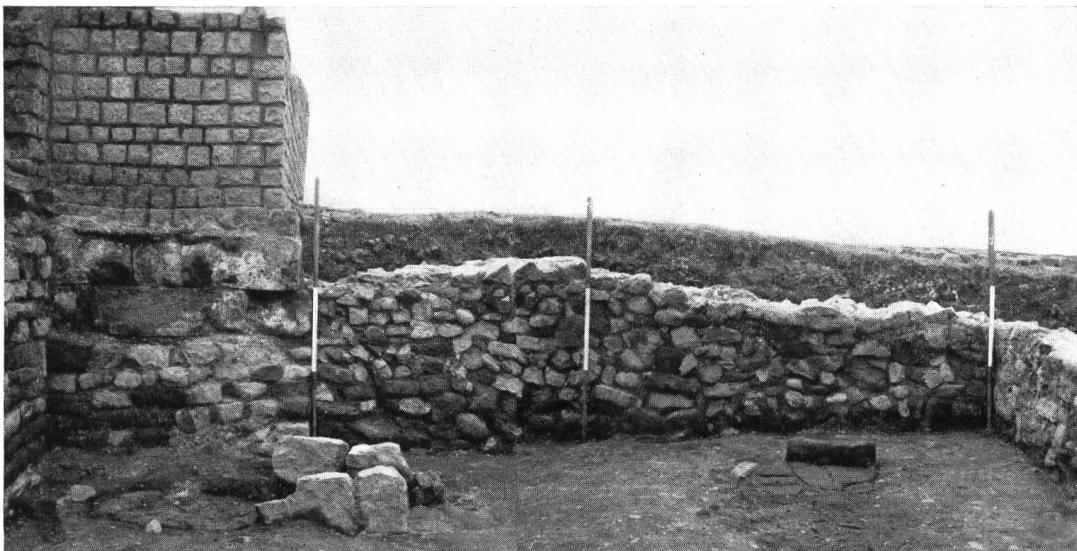
Abb. 37. Zurzach 1961. Westmauer des Raumes A, links Turm X, davor F2, rechts F1.

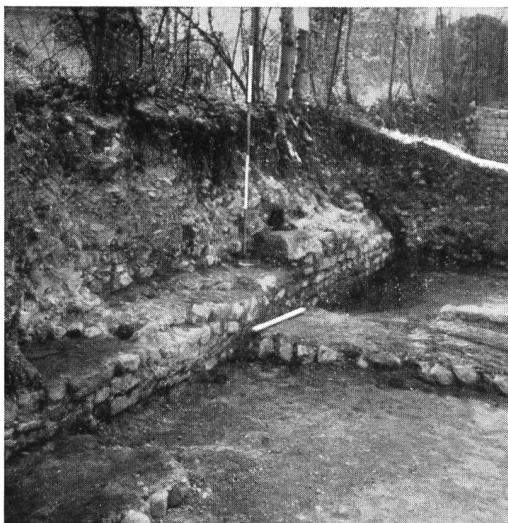
Abb. 38. Raum B von NO. Links die ausgebrochene Kastellmauer, rechts Rest des oberen Bodens mit Steinbett.

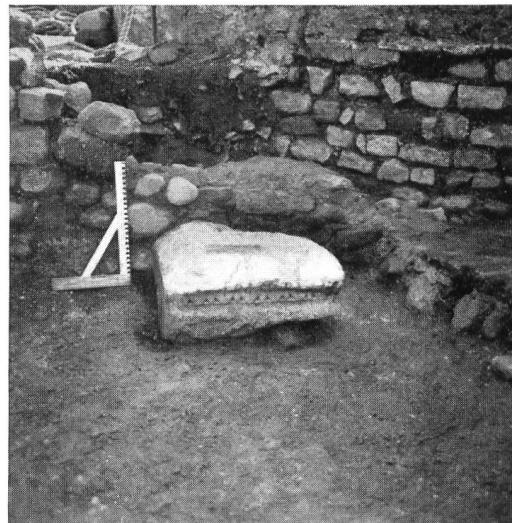
Abb. 39. Raum B, d. Reliefstein als Treppentritt in zweiter Verwendung, rechts Steinbett, darauf Brandschicht.

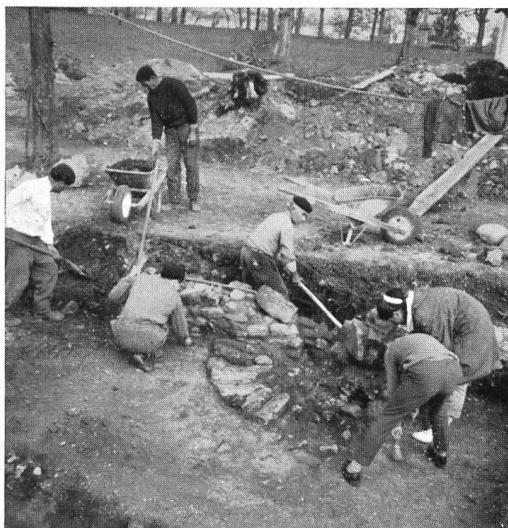
Abb. 40. Raum B. Feuerstelle F4 während der Ausgrabung.

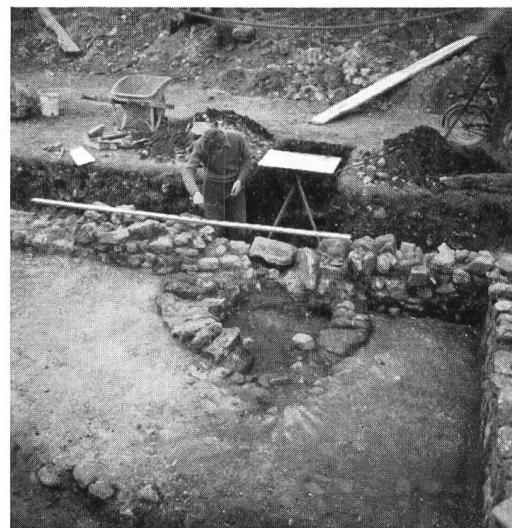
Abb. 41. Feuerstelle F4 fertig ausgegraben.
Photos R. Laur

Diese Feuerstelle weist also zwei Perioden auf. Die ältere gehört zum unteren Boden und war ebenerdig. Die jüngere wurde mit dem oberen Boden gebaut, der ein solides Steinbett besitzt und an die Tuffsteine angegossen worden ist, und zwar so, daß die Steine den Boden um ca. 12 cm überragen. Da die Tuffsteine keine Feuerspuren zeigen, muß auf ihnen noch eine zweite Schicht gelegen haben, auf der erst das Feuer brannte. Rundöfen mit erhöhter Brandfläche aber sind in der Regel Backöfen.

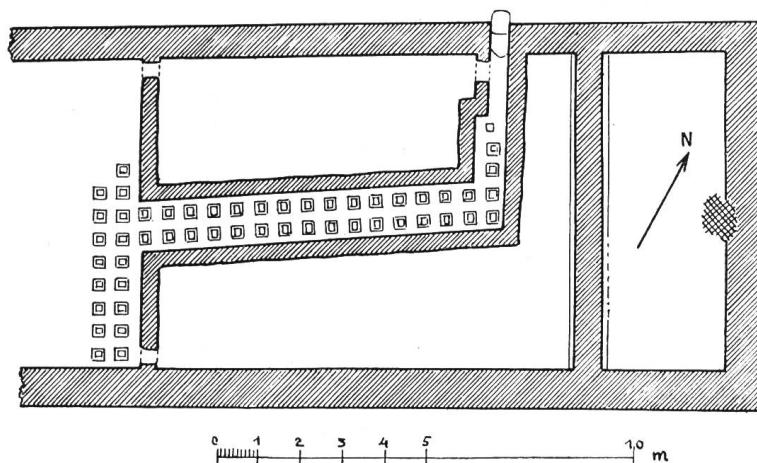
Abb. 44. Donnerskirchen, Österreich. Frühchristliches Kultgebäude mit Heizkanal (vgl. Ann. 8).

Näher kommen wir unserem Gebäude mit zwei Grundrissen aus Österreich. In Donnerskirchen beim Neusiedler See fand man in einem römischen Gutshof ein rechteckiges Gebäude, das in einen kleinen Raum auf der Ostseite und einen saalartigen, mit Kanalhypokaust heizbaren Hauptaum geschieden war und durch den Fund von Bruchstücken einer marmornen Mensaplatte als frühchristliche Kultstätte gedeutet werden konnte (Abb. 44)⁸. R. Noll hält das Bauwerk sogar für eine Kirche selbst, etwa aus der Mitte des 4. Jahrhunderts.

Nach dem Zurzacher Fund kann man sich fragen, ob nicht auch das Gebäude von Donnerskirchen ein Katechumeneum mit Wirtschaftsraum gewesen und das zugehörige Baptisterium noch nicht gefunden worden sei. Im kleinen Raum scheint auf dem Plan Nolls ja auch eine Feuerstelle angedeutet zu sein. Wichtig ist für unsere Belange, daß der Saal von Donnerskirchen eine Kanalheizung aufweist. Ein zweites solches Beispiel aus Österreich gibt es in Mautern, wo in einem großen rechteckigen Raum, auf die Seite gerückt, die halbrunde Priesterbank und daneben ein primitiver Heizkanal, der mitten im Saal aufhört, also in einen freistehenden Schornstein geführt haben muß, gefunden worden sind⁹.

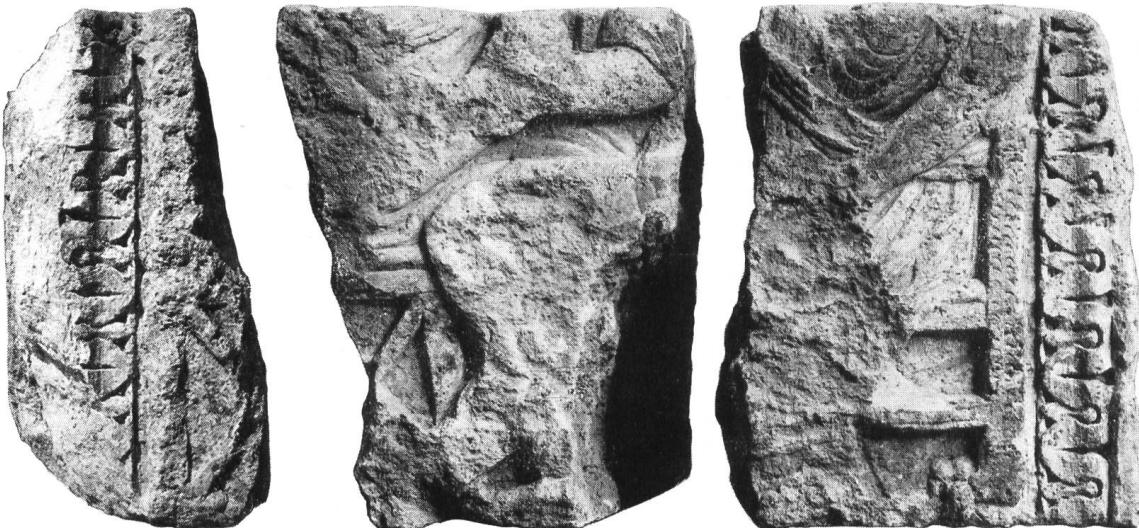
Abb. 45. Zurzach. Drei Bruchstücke eines Quaders aus Kalkstein mit Reliefverzierung. Links: Neufund 1961 (Photo H. R. Wiedemer), Mitte und rechts Funde J. Heierlis (Photo Schweiz. Landesmuseum Zürich).

nämlich auf eine Art Architrav- und zwei Quadersteine, auf welchen menschliche Armteile und schöner Faltenwurf erkannt wurden ». Diese Steine wanderten ins Landesmuseum nach Zürich und fanden dort den Weg ins Magazin, da sie zu unansehnlich waren. Nun haben wir im Raum B innen an der Osttür ein weiteres Stück dieser Darstellung gefunden, das als Treppentritt verwendet und leider beim Brand des Hauses arg in Mitleidenschaft gezogen wurde (Abb. 34, d). Alle drei Stücke passen zusammen und lassen, obschon die erhabenen Teile des Reliefs später abgeschrotet worden sind, zwei in faltenreiche Gewänder gehüllte, gegeneinander sitzende Gestalten erkennen, deren Schultern und Köpfe auf einem andern, noch zu findenden Quader dargestellt gewesen sein müssen. Die linke Figur sitzt auf einem Klappsessel mit Löwenfüßen, die rechte auf einem Lehnstuhl, der ein ebenfalls mit klobig geratenem Löwenfuß verziertes Bein erkennen läßt. Die rechte Gestalt scheint ihre rechte Hand auf den einen Unterarm der linken Gestalt zu legen. Es handelt sich offensichtlich um ein Ehepaar, wobei ich den Mann auf dem Klappsessel und die Frau auf dem Lehnstuhl sitzen sehe. Der Gestus des Handauflegens ist charakteristisch für römische Ehepaare. Vielleicht hielt der Mann sogar den Ehevertrag in seiner Hand (Abb. 47).

Das Bild ist beidseitig von einem senkrecht laufenden Kymation, einem Blättchenfries, begrenzt, der auch, um die Ecke, auf der linken Seitenfläche in Resten erscheint und ein dort fast völlig abgespitztes Bild abschloß. Eine genauere Prüfung der Steine im Landesmuseum ergab, daß auch die rechte Seitenfläche ein Relief trug. Zu erkennen ist noch ein Fuß einer stehenden Figur. Das übrige ist leider ebenfalls hoffnungslos verstümmelt (Abb. 46).

Es dürfte kein Zweifel darüber herrschen, daß es sich um eine auf 3 Seiten verzierte Grabstele handelt, die beim Bau des Kastells zerschlagen und als Bausteine in zweiter Verwendung vermauert worden ist. Das Stück im Kultgebäude lag vielleicht sogar in dritter Verwendung. Heierlis Schluß auf ein figural verziertes Kastelltor war gewiß zu voreilig, schon deshalb, weil ein solcher künstlerischer Schmuck nicht zum Festungscharakter unserer Rheinkastelle des 4. Jahrhunderts passen will. Ich könnte mir eher denken, daß wir den Grabstein eines reichen Gutsbesitzers oder eines Beamten, worauf der Klappsessel, die «*sella curulis*» hinweisen würde, aus der näheren Umgebung vor uns haben. Besonders «schön», d.h. klassisch finde ich übrigens den Faltenwurf nicht. Er ist flach und steif, die Figuren scheinen auch nicht gut proportioniert gewesen zu sein. Es wird eine provinzielle Arbeit aus dem 2./3. Jahrhundert sein¹¹.

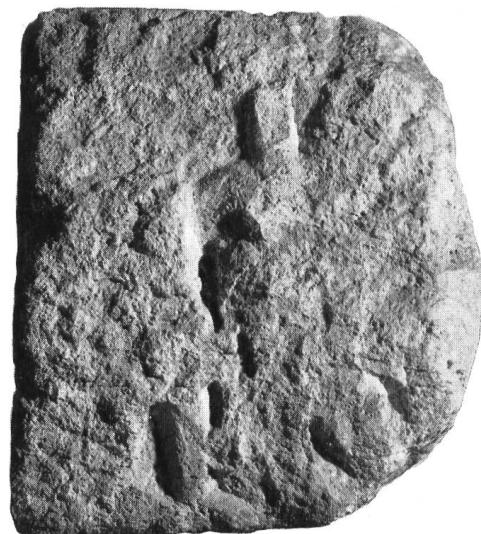
Abb. 46. Zurzach. Rechte Seite des Quaders Abb. 45 mit Resten eines abgespitzten Reliefs.
(Photo Schweiz. Landesmuseum Zürich)

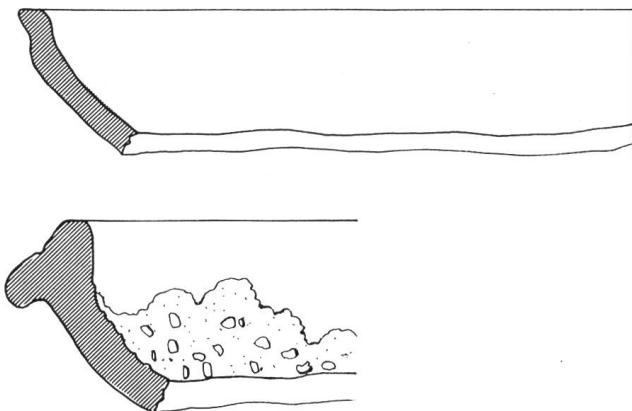
Abb. 48. Zurzach 1961. Keramik: a) Teller aus rötlichem Ton, innen rot bemalt, 1. H. 1. Jh. n. Chr.
b) Reibsüßel, innen gelbgrün glasiert (vgl. S. 43). 1:2.
