Artikel: Das römische Brunnenhaus bei Seeb (Gemeinde Winkel, Kt. Zürich)

Autor: Drack, Walter

Das römische Brunnenhaus bei Seeb (Gemeinde Winkel, Kt. Zürich)

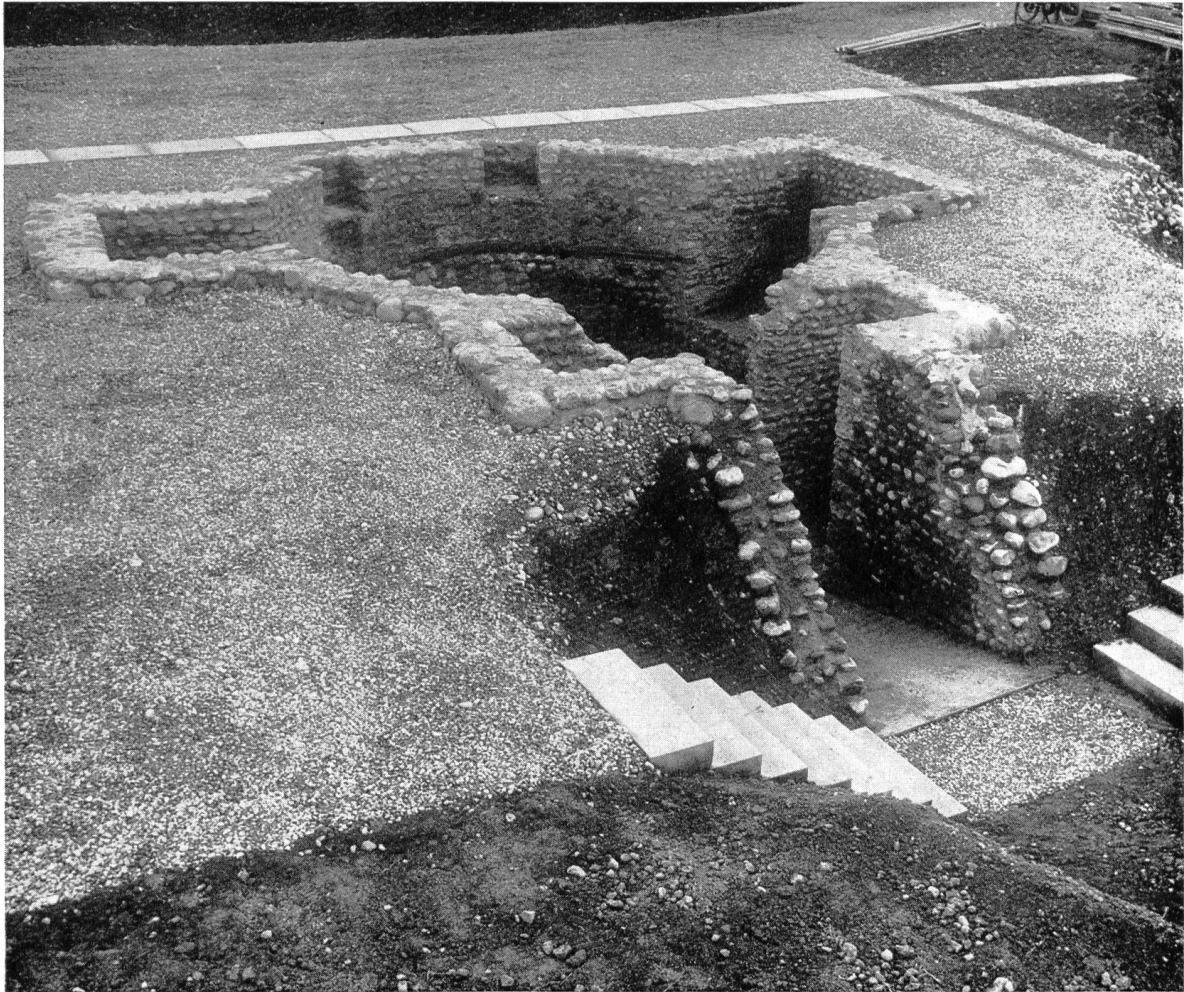
Abb. 76. Winkel ZH. Das römische Brunnenhaus bei Seeb. Nach der Konservierung im Frühjahr 1964. Aus Norden. Photo: Verfasser.

Das Brunnenhaus ist ein kellerartiger, in den Boden eingetiefter Rundbau mit einem Sodbrunnen im Zentrum und einer kellerhalsartig angelegten Zugangsrampe. Der Rundbau hat einen Durchmesser von 5,5 m, und die Rampe ist 1,50 m weit. Rundbau und Rampe wiesen einst Mörtelstrichböden auf. Sie sind heute größtenteils wieder ergänzt. In der der Zugangsrampe gegenüberliegenden Wandung sind zwei 67×38 cm weite Nischen erhalten, und west- und ostwärts sind die Rundmauern auf halber Höhe für ca. 2×1,7 m weite Lichtschächte durchbrochen. Analoge, jedoch kleinere Lichtschächte liegen außerhalb der einstigen Holztüre zwischen Rampe und Brunnenhaus.

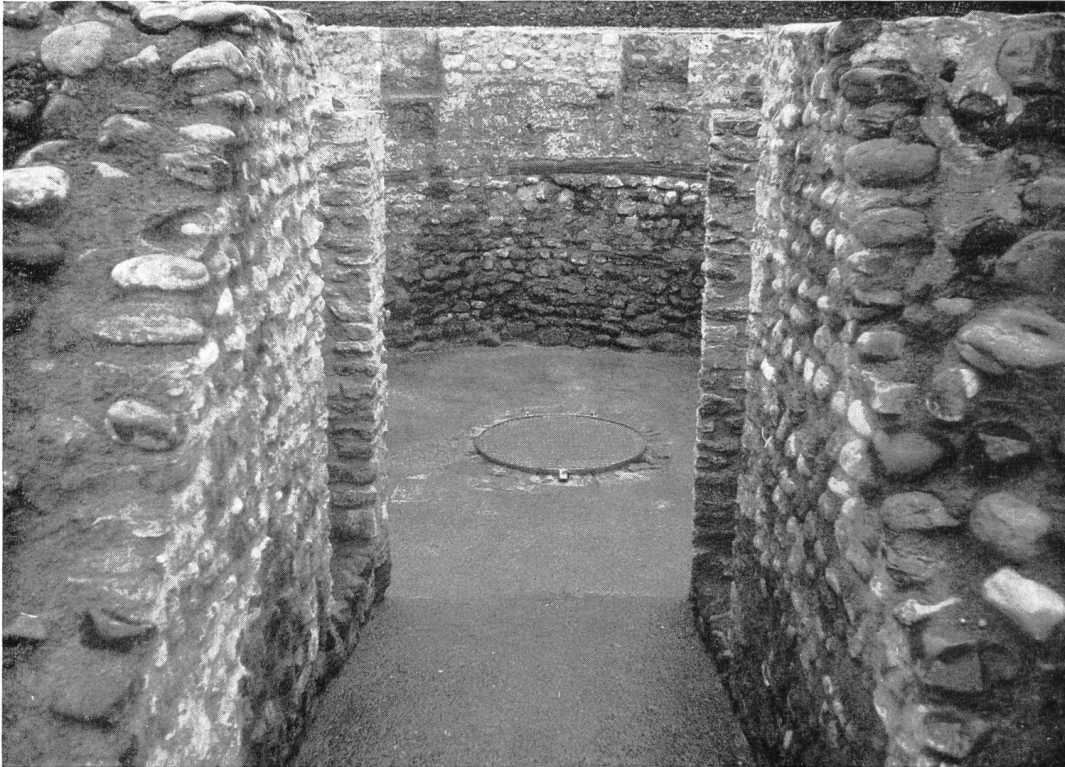
Abb. 77. Winkel ZH. Das römische Brunnenhaus bei Seeb. Nach der Konservierung im Frühjahr 1964. Blick durch die Zugangsrampe zum Sodbrunnen. Photo: Verfasser.

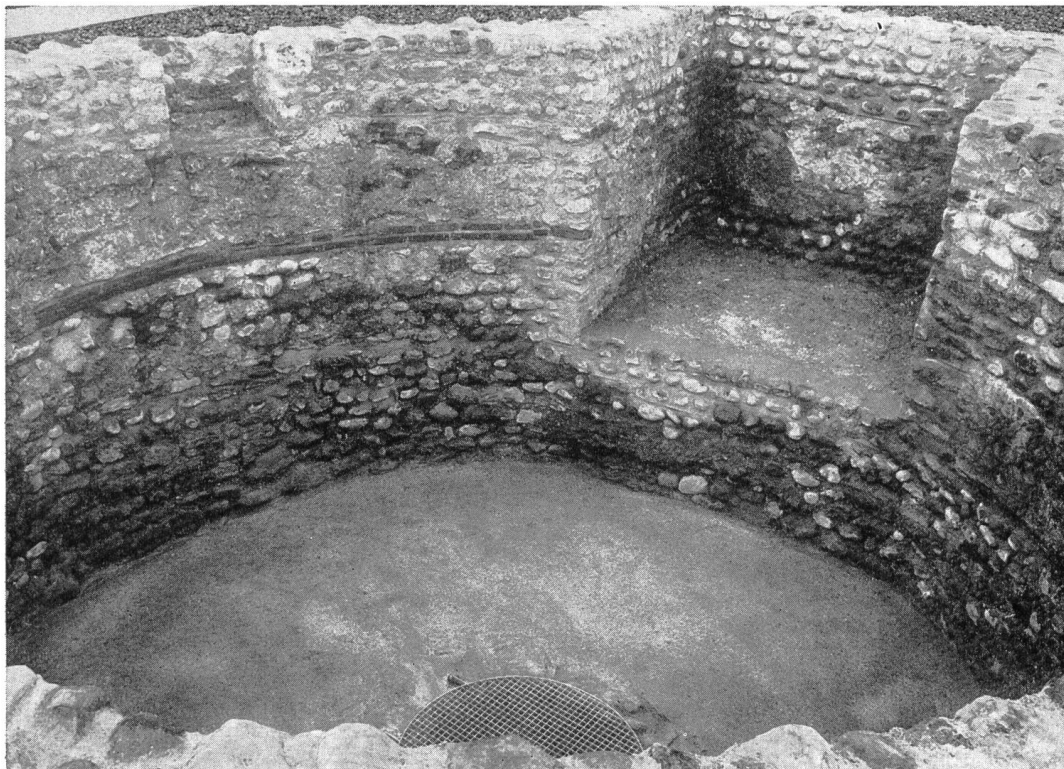
Abb. 78. Winkel ZH. Das römische Brunnenhaus bei Seeb. Nach der Konservierung im Frühjahr 1964. Aus Nordosten. Blick ins Innere, im Vordergrund der Sodbrunnen. Photo: Verfasser.
