Artikel: Der Bergung der römischen Wandmalereien von Chur/Welschdörfli,

Areal Ackermann

Autor: Defuns, Alois / Lengler, Josmar R.

Die Bergung der römischen Wandmalereien von Chur/Welschdörfli, Areal Ackermann

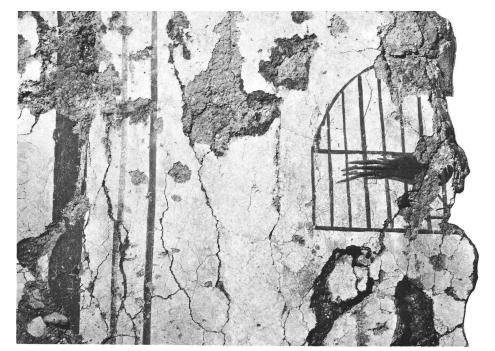
Abb. 6-8
Details der Wandmalerei mit Vogelkäfig (6),
Merkur (7) sowie der Sockelzone mit der Einteilung der Panneaux (8). Fotos R. Reinhardt.
Détails de la peinture murale avec cage d'oiseau (6), représentation de Mércure (7), et du socle et ses divisions en panneaux (8).

Parte della pittura murale con gabbia per uccelli (6), rappresentazione di Mercurio (7) e dello zoccolo con suddivisione in panelli.

Panneau 1: Dieses Panneau ist durch zwei senkrechte, 4 cm breite, braunbis blutrote Bänder sowie durch je eine grauschwarze und rote bzw. ockerfarbige Begleitlinie abgegrenzt. In diesem Feld erkennt man in ca. 2,90 m Höhe ein Vogelbauer mit einem Vogel (einer sprechenden Elster, pica salutrix?), beides in blutroter Farbe gehalten (Abb. 6). Vermutlich aus dem nicht vollständig erhaltenen, rechts anschliessenden Panneau sind Fragmente einer Darstellung von Hahn und Hennen geborgen worden.

Panneau 2: Die senkrechten, roten Bänder sind hier etwas breiter, nämlich 5,5 cm links und 4,5 cm rechts. Die Begleitlinien sind mit denen auf Panneau 1 identisch. In diesem Hauptfeld ist eine Merkurfigur mit Heroldstab und Geldbörse, ohne Flügelhelm und Flügelstiefel, dargestellt. Die Figur selber ist hauptsächlich in blutroter Farbe gehalten, nur einige Details, wie z. B. Faltenwurf des Mantels, Muskelpartien und Gesichtszüge sind mit heller Farbe angedeutet. Die Augen sind mit schwarzer Farbe nachgezogen (Abb. 7).

Unterhalb der Inschrift ist, ebenfalls sekundär, ein Tier, vermutlich ein Esel, unsorgfältig in roter Farbe aufgepinselt (Abb. 8).
