Zeitschrift: Archäologie der Schweiz : Mitteilungsblatt der SGUF = Archéologie suisse : bulletin de la SSPA = Archeologia svizzera : bollettino della SSPA

Artikel: Die Ausgrabungen der karolingischen Kirche St. Peter in Domat/Ems

Die Ausgrabung der karolingischen Kirche St. Peter in Domat/Ems

Augustin Carigiet

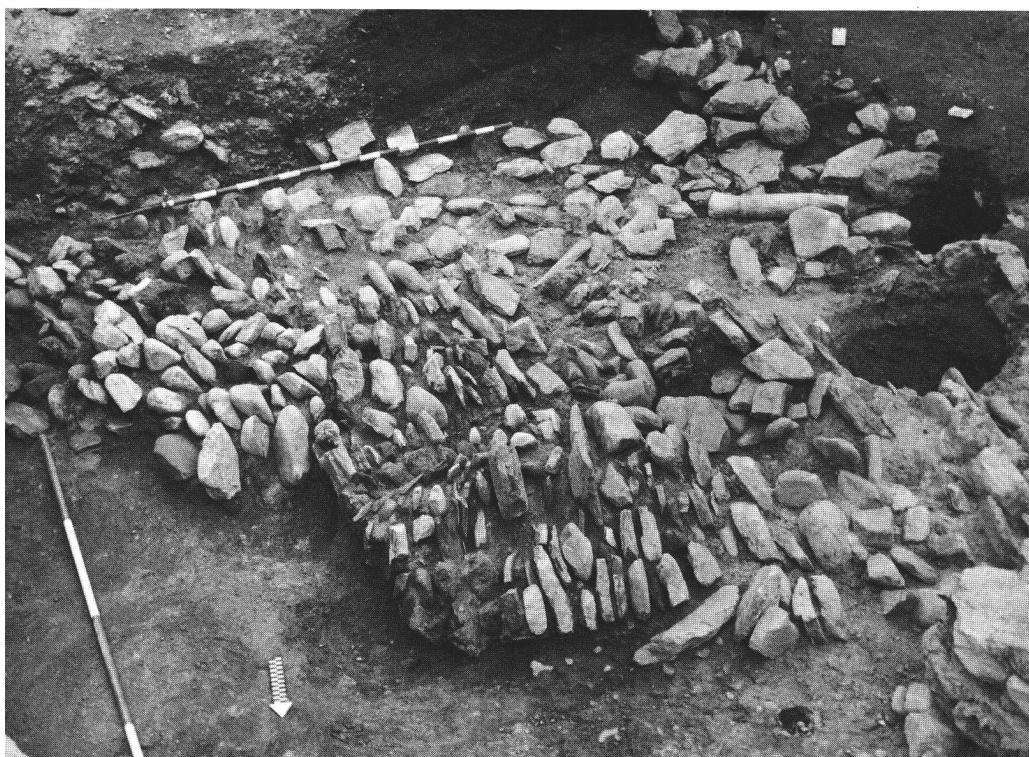
Abb. 5

Bauträümmer der umgestürzten Ostwand des älteren Gebäudes nach der Freilegung. Foto ADG.
Débris effondrés de la paroi est du bâtiment antérieur après le dégagement.
Muriccia della parete est del edificio più antico crollata messe a giorno.

Aufgrund der Beobachtungen dürfte dieser ältere Bau einer Brandkatastrophe zum Opfer gefallen sein. Damals stürzte die vermutlich noch kompakte Ostwand nach Osten um. Die sorgfältige Freilegung dieser alten Bautümmer förderte hochinteressante architektonische Elemente des aufgehenden Mauerwerkes zu Tage, welche uns das Aussehen dieses mehr als stattlichen vorkarolingischen Baudenkmales erahnen lassen (Abb. 5–11). Gemäss den Befunden war die Ostfront des Gebäudes durch Lisenen in sechs Blendfelder gegliedert, die Südfassade wies drei Blendfelder auf. Drei dieser Lisenen sowie Teile der dazugehörenden Blendfelder konnten in eindeutiger Fundlage aus dem Mauerversturz der Ostwand geborgen werden (Abb. 6). Da die Verputzschicht der nach aussen umgestürzten Wand stellenweise gut erhalten war, konnten grosse Ausschnitte nach dem gleichen Verfahren wie bei den römischen Wandmalereien in Chur gehoben werden⁴.

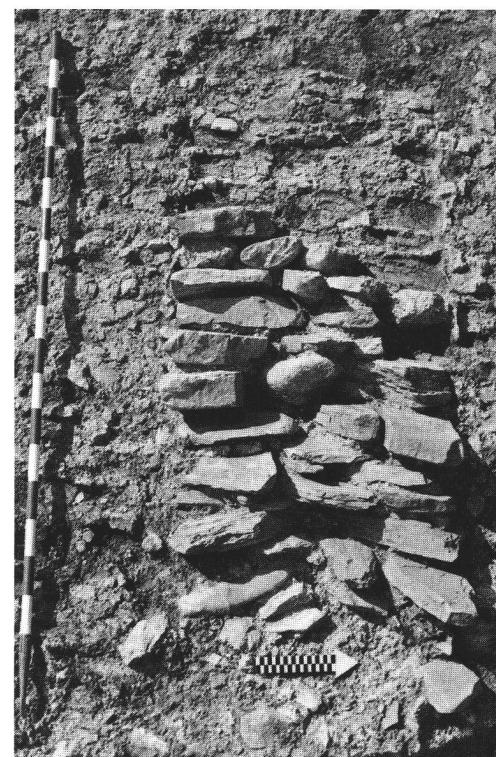
Abb. 6

Lisene des älteren Gebäudes in Fundlage (vgl. Abb. 3 oben rechts). Foto ADG.
Listel du bâtiment plus ancien in situ.
Listello del edificio più antico in situ.

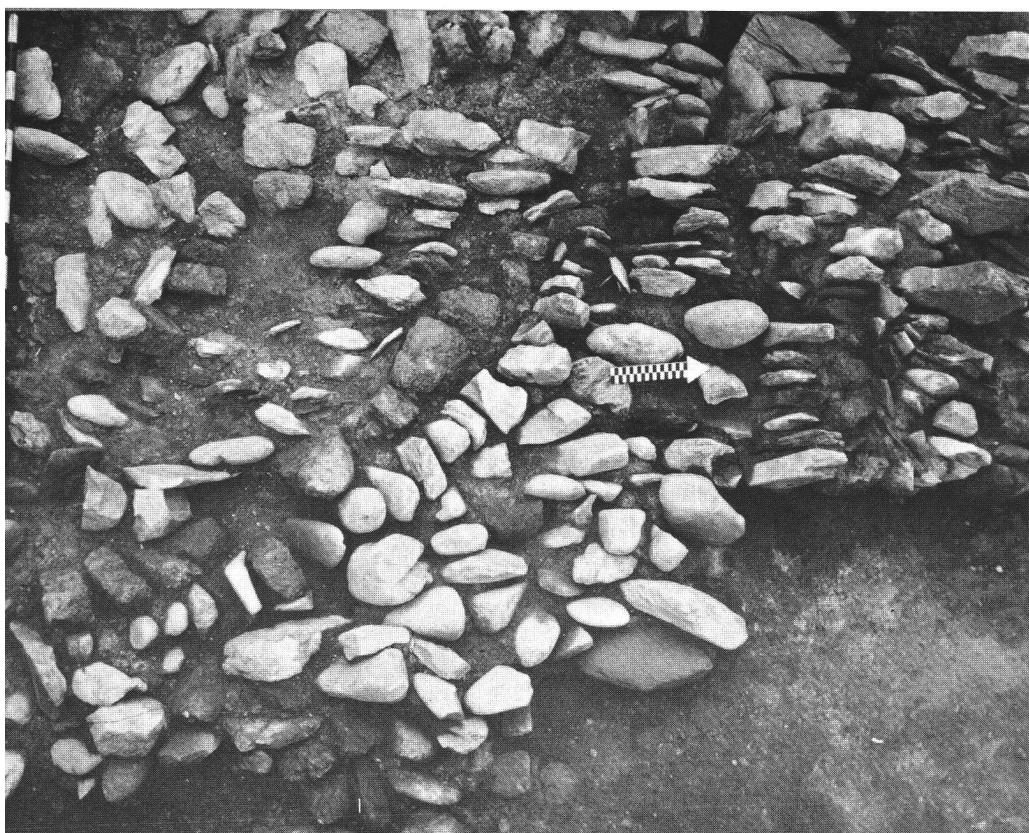
Abb. 7

Blendarkadenbogen des älteren Gebäudes in Fundlage (vgl. Abb. 3 Mitte rechts). Foto ADG.
Arc architectural du bâtiment antérieur, in situ.
Arco architettonurale del edificio più antico in situ.

Folgende Beobachtungen sind für die Rekonstruktion der Gebäudefassaden von Bedeutung: Die zwischen den Lisenen liegenden Blendfelder wurden durch Blendarkadenbögen überspannt. Die Bogen selber waren aus behauenen Tuffsteinen gefügt (Abb. 7). Im Gegensatz zu den einfach vorspringenden Lisenen zeigen die Bogen eine doppelte Stufung (Abb. 8). In wenigstens zwei Blendarkadenfeldern konnten Zwillingsbogenfenster lokalisiert werden (Abb. 9). Die Bogen dieser Fenster waren ebenfalls aus Tuffsteinen gebaut. Die zu den Fenstern gehörenden Mittelsäulen konnten zusammen mit den entsprechenden Baufragmenten in Fundlage geborgen werden (Abb. 10). Gleich den Arkadenbögen waren auch die Fensterbögen gestuft. Ebenfalls *in situ* wurde innerhalb eines weiteren Blendarkadenfeldes eine lediglich rechteckige Fensteröffnung entdeckt. Diese wurde noch während dem Bestehen des Gebäudes wieder zugemauert.

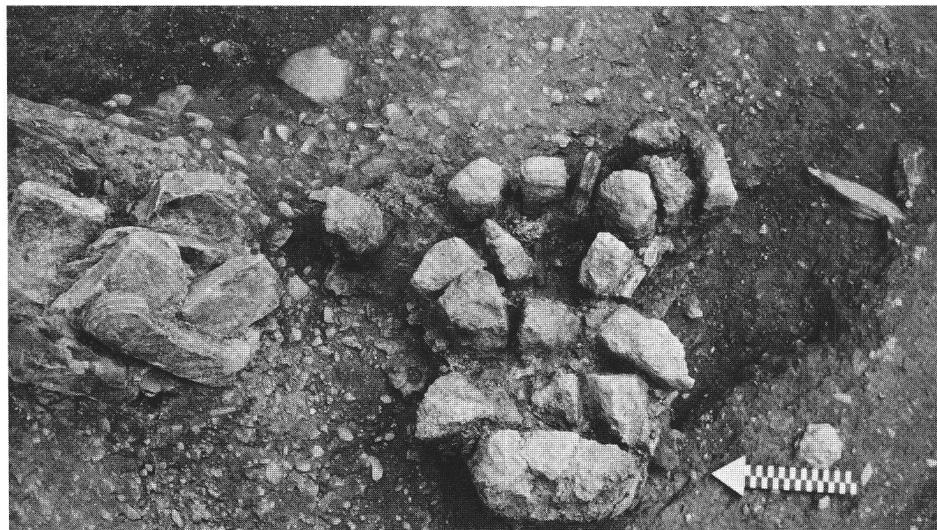
Abb. 9

Fragment eines Zwillingsbogenfensters des älteren Gebäudes (vgl. Abb. 3 Mitte rechts). Foto ADG.
Fragment d'une fenêtre à double arc du bâtiment antérieur in situ.
Frammento di una finestra a doppio arco del edificio più antico in situ.
