Band: 4 (1981)

Artikel: Die Restaurierung der Burgruine Gilgenberg

Die Restaurierung der Burgruine Gilgenberg

Ernst Bitterli

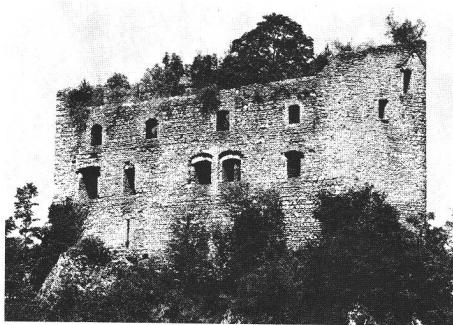
Abb. 2
Die Ruine vor der Restaurierung von 1980.
La ruine avant sa restauration en 1980.
Le rovine prima della restaurazione nel 1980.

In einem ersten Arbeitsgang reinigte man das Mauerwerk gründlich von Humus und altem Mörtel. Anschliessend wurden die Mauerfugen mit dem Hochdruckreiniger ausgespritzt. Dicke Wurzeln, bei deren Entfernung man unweigerlich weiteres Mauerwerk beschädigt hätte, wurden belassen und chemisch behandelt. Auf diese Weise werden sie innerhalb der nächsten drei Jahre absterben.

In einem nächsten Arbeitsgang ergänzte man grössere Mauerausbrüche mit möglichst gleich grossen Steinen und gleicher Struktur wie deren Umgebung. Dann wurde das Mauerwerk entstaubt und genetzt und der Mörtel von Hand gut eingedrückt. Die Randpartien müssen den benachbarten Steinen gut anliegen, ohne Hohlräume zu bilden. Gleichzeitig wurden in die noch kleineren Löcher Steine möglichst gut verteilt. Zuletzt verstrich man die Fugen mit einer trockenen Bürste; sie blieben dadurch rauh. Der Steinspiegel musste sauber bleiben.

Besondere Probleme bot die Mauerkrone. Aus denkmalpflegerischer Sicht wäre eine Kronenabdeckung mit neuen, gesunden Bruchsteinen und leichtem Gefälle das einzige Richtige gewesen. Die Beschaffung von geeigneten Steinen aber, der Umlad am Fuss des Burghügels, das Verladen in der Ruine und die dauernde Belegung des Krans sowie weitere Gründe bewogen uns, die Mauerkrone mit kleinerem Aufwand und weniger Kosten noch soller instand zu stellen. Zuerst wurde die oberste durchhumisierte Mauerschicht abgetragen. Die beiden Mauermäntel wurden sorgfältig mit Mörtel gestopft und der Kern mit armiertem Beton ausgegossen. Die obersten Steine der Mauerhaut werden dadurch von

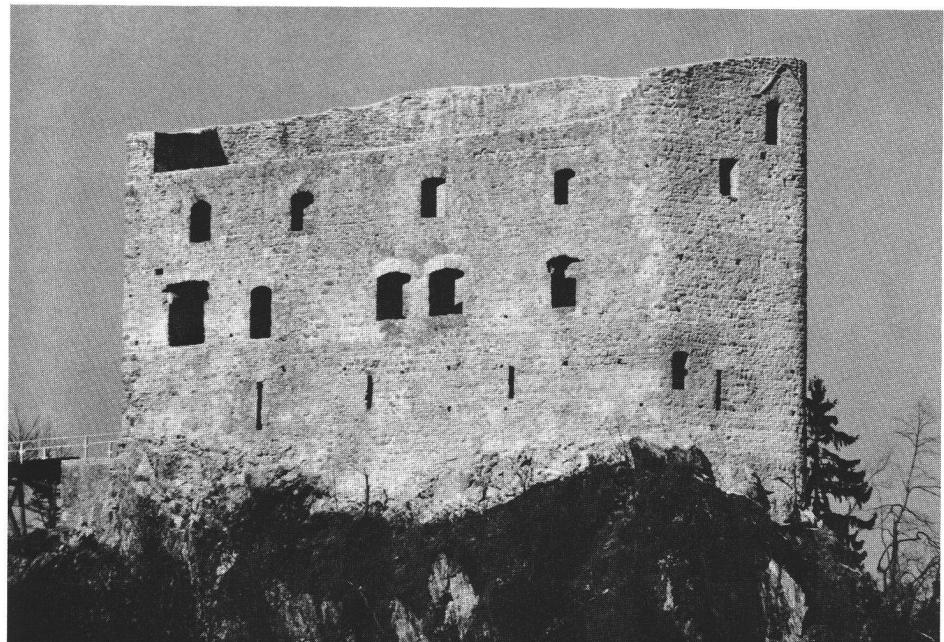
Abb. 3
Die Ruine nach der Restaurierung.
La ruine après la restauration.
Le rovine dopo la restaurazione.

Dank diverser technischer Hilfsmittel war der Antransport der benötigten Baustoffe und die Feinverteilung ohne viel körperlichen Aufwand möglich. Der verhältnismässig trockene Mörtel wurde aus den folgenden Grundstoffen in einem Zwangsmischer hergestellt: 7 Raumteile Mergel 0-8 mm, 2 Raumteile Flussand 0-4 mm, 2 Raumteile Weisskalk, 1 Raumteil Portlandzement.

Beton umfasst und Pflanzen können daher nicht mehr wachsen. In die Trennfugen wurden Fugenbänder einbetoniert und abschliessend mit Kitt abgedichtet. Auf diese Weise kann auch kein Wasser in die Mauer eindringen. Dieses Vorgehen konnte insofern gut verantwortet werden, als die Mauerkrone aus der Nähe nicht sichtbar ist. Um Kontrollgänge und den laufenden Unterhalt zu erleichtern, wurde auf der Krone ein ringsum laufendes Stahlseil verankert und eine Aufstiegsleiter angebracht.
