Artikel: Die Restaurierung der Burgruine Gilgenberg

Die Restaurierung der Burgruine Gilgenberg

Ernst Bitterli

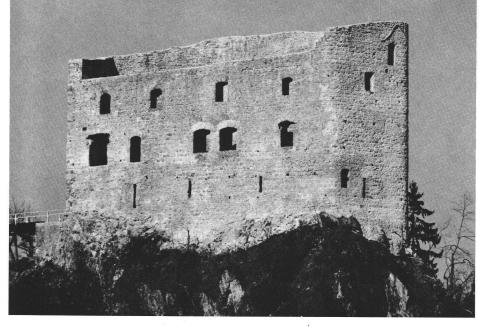
Abb. 2 Die Ruine vor der Restaurierung von 1980. La ruine avant sa restauration en 1980. Le rovine prima della restaurazione nel 1980.

In einem ersten Arbeitsgang reinigte man das Mauerwerk gründlich von Humus und altem Mörtel. Anschliessend wurden die Mauerfugen mit dem Hochdruckreiniger ausgespritzt. Dicke Wurzeln, bei deren Entfernung man unweigerlich weiteres Mauerwerk beschädigt hätte, wurden belassen und chemisch behandelt. Auf diese Weise werden sie innerhalb der nächsten drei Jahre absterben.

In einem nächsten Arbeitsgang ergänzte man grössere Mauerausbrüche mit möglichst gleich grossen Steinen und gleicher Struktur wie deren Umgebung. Dann wurde das Mauerwerk entstaubt und genetzt und der Mörtel von Hand gut eingedrückt. Die Randpartien müssen den benachbarten Steinen gut anliegen, ohne Hohlräume zu bilden. Gleichzeitig wurden in die noch kleineren Löcher Steine möglichst gut verteilt. Zuletzt verstrich man die Fugen mit einer trockenen Bürste; sie blieben dadurch rauh. Der Steinspiegel musste sauber bleiben.

Besondere Probleme bot die Mauerkrone. Aus denkmalpflegerischer Sicht wäre eine Kronenabdeckung mit neuen, gesunden Bruchsteinen und leichtem Gefälle das einzig Richtige gewesen. Die Beschaffung von geeigneten Steinen aber, der Umlad am Fuss des Burghügels, das Verladen in der Ruine und die dauernde Belegung des Krans sowie weitere Gründe bewogen uns, die Mauerkrone mit kleinerem Aufwand und weniger Kosten noch solider instand zu stellen. Zuerst wurde die oberste durchhumisierte Mauerschicht abgetragen. Die beiden Mauermäntel wurden sorgfältig mit Mörtel gestopft und der Kern mit armiertem Beton ausgegossen. Die obersten Steine der Mauerhaut werden dadurch von Beton umfasst und Pflanzen können daher nicht mehr wachsen. In die Trennfugen wurden Fugenbänder einbetoniert und abschliessend mit Kitt abgedichtet. Auf diese Weise kann auch kein Wasser in die Mauer eindringen. Dieses Vorgehen konnte insofern gut verantwortet werden, als die Mauerkrone aus der Nähe nicht sichtbar ist. Um Kontrollgänge und den laufenden Unterhalt zu erleichtern, wurde auf der Krone ein ringsum laufendes Stahlseil verankert und eine Aufstiegsleiter angebracht.
