**Zeitschrift:** Archäologie der Schweiz : Mitteilungsblatt der SGUF = Archéologie suisse : bulletin de la SSPA = Archeologia svizzera : bollettino della SSPA

**Artikel:** Die römischen Gebäude in Kaiseraugst-Schmidmatt

**Autor:** Müller, Urs

## Die römischen Gebäude in Kaiseraugst-Schmidmatt

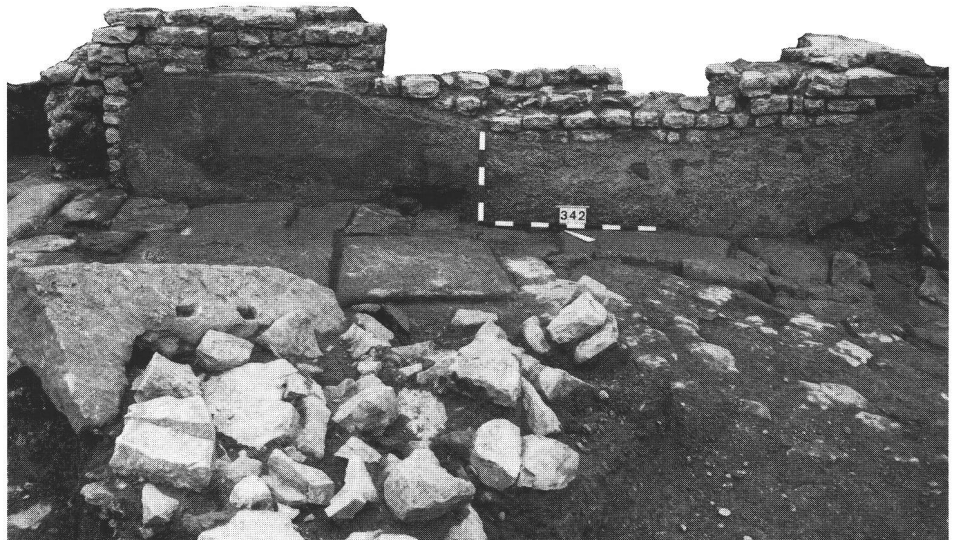
**Abb. 6**  
 Innenhof (4): Blick auf Mauer 21 mit pompejanischrot bemaltem Sockel und noch erhaltener Fensterbrüstung (Bildmitte).  
 Cour intérieure (4): vue du mur 21; plinthes enduites de rouge pompéien avec, au centre, l'appui d'une fenêtre encore conservé.

*Cortile (4): vista sul muro 21 con zoccolo dipinto in rosso pompeiano e davanzale conservato (al centro).*

Über den Hof (4) mit seinem plattenbelegten und gepflasterten Boden (5 x 4,7 m) betrat man die Keller (1 und 2) und den Gewerberaum (8). Die Ostwand (MR 21) war über einer Sockelzone mit horizontalen roten und weissen Streifen bemalt. Ein tief sitzendes Fenster gab den Blick auf den Korridor (5) frei, während ein weiteres Fenster zwischen dem Korridor und dem beheizten Raum 6 kaum noch genügend Licht brachte, um von aussen die Wandmalereien in diesem Zimmer sehen zu können (Abb. 6).

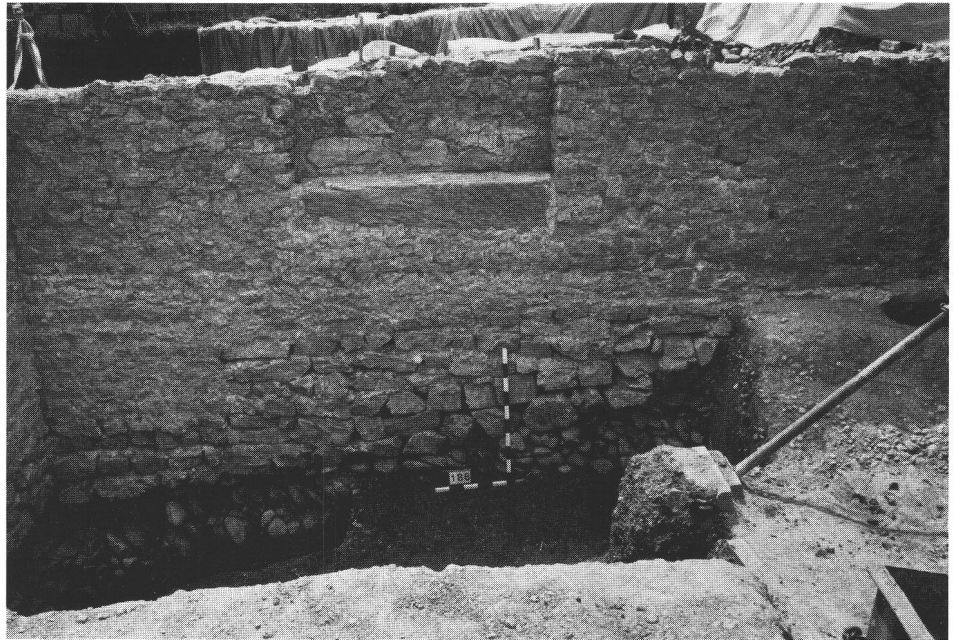
Abb. 8a  
 Blick auf die Westwand von Raum 1  
 mit ihrer tiefen Fundamentierung.  
 In der Mitte zugemauerte (und  
 später als Ablage benützte) frühere  
 Türe. Das Bodenniveau lag etwa  
 40 cm unter der mächtigen Sand-  
 steinschwelle.  
 Vue du mur occidental du local 1,  
 avec ses profondes fondations.  
 Vista sulla parete ovest del locale 1  
 con le fondazioni profonde.

denrost oder zu einer eingestürzten Zwischendecke gehört haben dürften. In einer zugemauerten Wandöffnung der MR 3, Zugang in einer frühen Phase, wurde auf der Innenseite ein Gestell eingebaut oder der Mauerabsatz als Abstellfläche benützt, wie mehrere davor verstürzte Gefässe (Krüge und Kochtöpfe) bezeugen (Abb. 8b). In der Südwestecke fand sich entlang der an dieser Stelle sehr tiefsitzenden Fundamente eine 1,50 x 1,25 m grosse rechteckige Grube, wohl eine Vorratsgrube (Abb. 8a).

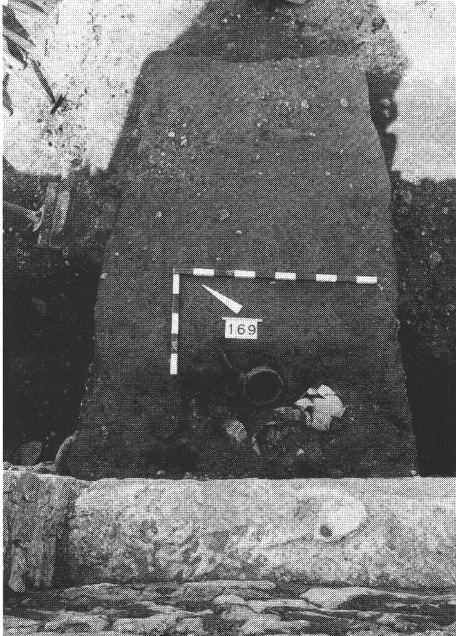
Abb. 8b  
 Vor der Nische verstürztes Geschirr.  
 Vaisselle brisée au pied de la niche.  
 Ceramica caduta davanti alla  
 nicchia.

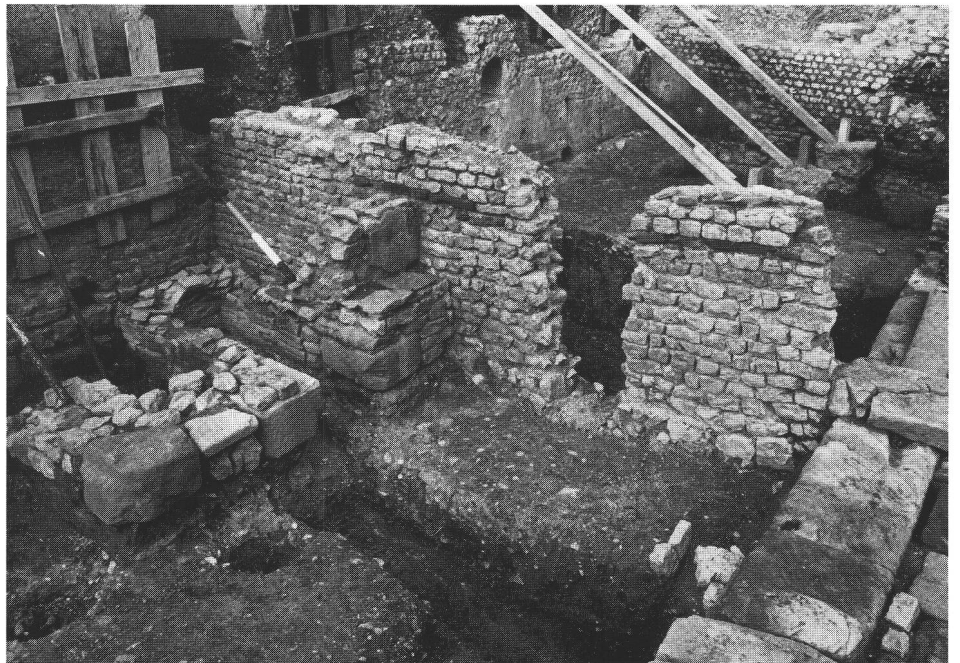
Abb. 8c  
 Blick auf die Nordostecke von  
 Raum 1 mit der Räucherammer.  
 Vue de l'angle N-E du local 1,  
 avec le fumoir.  
 Vista sull'angolo nord-est del  
 locale 1 con la camera per  
 affumicare.

In die Nordostecke ist ein Winkel aus Kalksteinmauerwerk (MR 12/MR 14) eingezogen, dessen Südwestecke mit einem Sandsteinquader verstärkt ist. In diesen Nebenraum ist von Süden her ein Ofen mit einer 30 cm breiten Um-mauerung aus Leistenziegelfragmenten eingebaut. Insgesamt sind 13

Rauchgasabzüge aus Hohlziegeln eingelassen, an der Längs- und Schmalseite sowie diagonal in den beiden Ecken der Feuerraumwand. Zwei Sandsteinquader flankieren die Einfeuerung. Im Nordostwinkel ist die Ofenmauer ab Kniehöhe eingezogen; so entstand ein 95 x 35 cm grosses Ofenbänklein, das mit Ziegeln belegt als Werkfläche diente (Abb. 8c).

Sieben Rippenknochen wohl einer Speckseite, die sich neben dem Ofen fanden, legen eine Interpretation als Räucherammer nahe. Eine gleiche Anlage wurde auch in Insula 23 gefunden<sup>4</sup>.

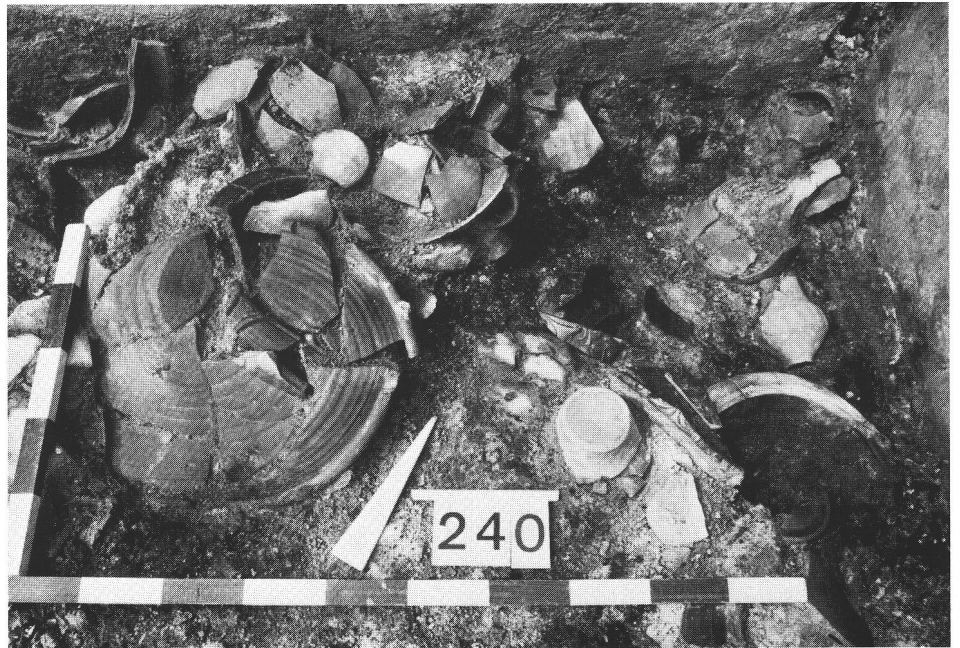
Abb. 9d  
Verstürztes Geschirr aus der  
Vorratskammer.  
C ramique r pandue et bris e dans  
le placard.  
Ceramica caduta dell'armadio.

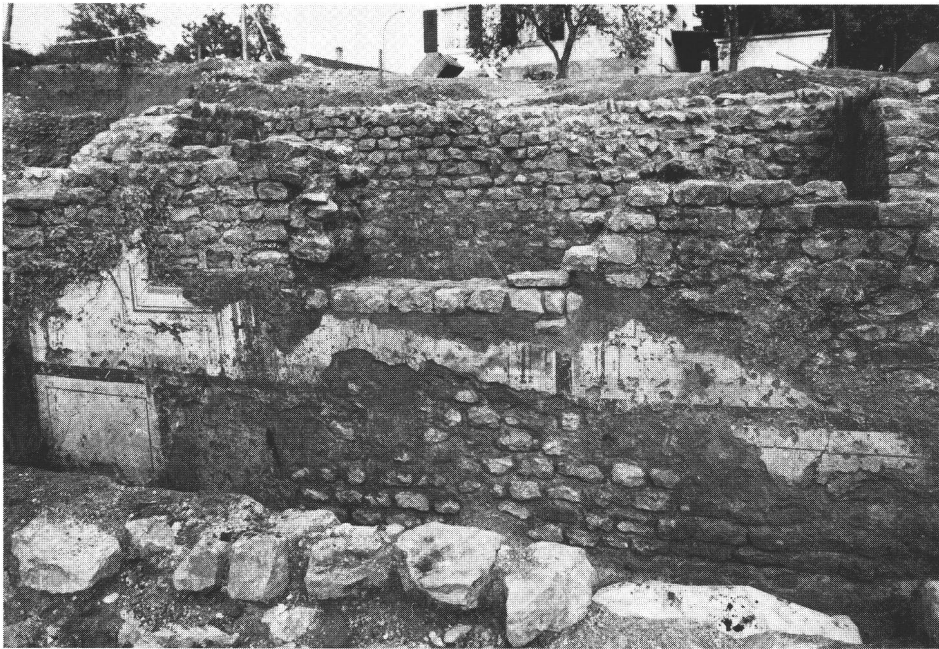
Abb. 11  
Blick auf die mit Wandmalereien  
geschmückte Ostmauer des  
Korridors (5). In Bildmitte das  
Fenster zum beheizten Raum 6.  
*Paroi orientale du couloir (5), orné  
de peintures murales.*  
Vista sul muro est del corridoio con  
pitture murali (5).

Die sorgf ltig verputzten L ngsmauern des Korridors (MR 21, MR 26) sind mit breiten roten und gr nen B ndern auf weissem Grund bemalt. Sie bilden eine einfache Aufteilung in rechteckige Felder, die von schmalen ockergelben Linien mit Pinseltupfen begleitet werden (Abb. 11).

Der Korridor besitzt zwei Fenster; das eine zum Innenhof 4 l sst das Tageslicht in den Korridor, das zweite in den beheizten Raum 6. Die Ans tze der Fensterlaibungen sind bis zu 55 cm hoch erhalten.

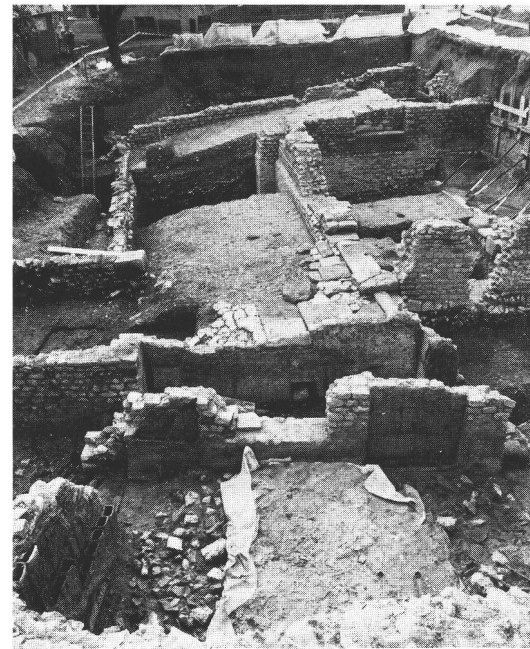
Abb. 12a  
Übersicht über das mittlere Haus,  
von Osten her. Im Vordergrund der  
mit Hypokaust beheizte Raum 6,  
dahinter Blick auf Korridor, Zufahrt  
und (rechts) Keller West (Raum 1).  
*Vue de la maison médiane, de l'Est.*  
Vista generale della casa centrale,  
da est.

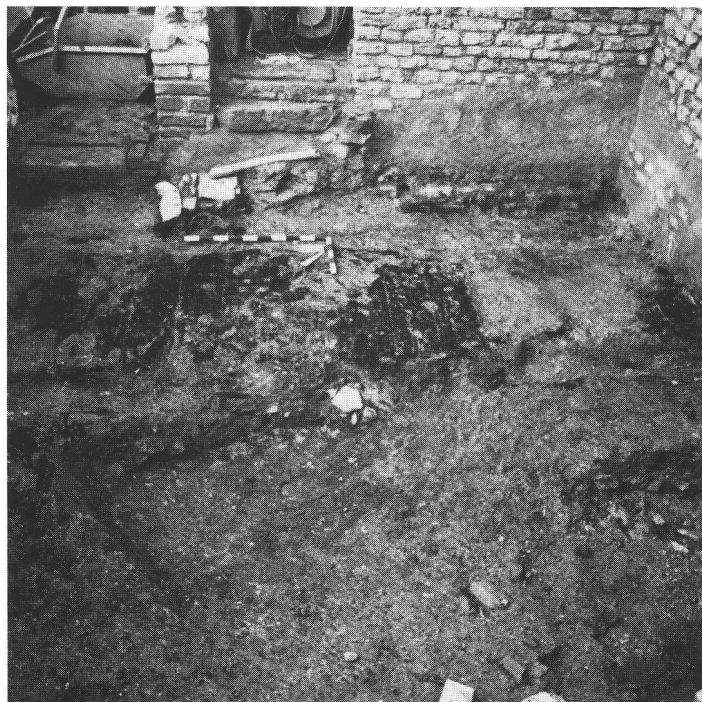
*Abb. 13a*  
 Der Tannenbretterboden in der  
 Stube 9.  
 Le plancher en sapin de la  
 chambre 9.  
 Il suolo di tavole di pino nella  
 camera 9.

Ein parallel zu den Längswänden verlegter, verkohlter Bretterboden (Abb. 13a) konnte nur noch teilweise erfasst werden. Die rund 1,5 m langen und 25 cm breiten Tannenzbretter waren mit Eisennägeln auf mindestens vier Unterlagsbalken aufgenagelt, die ihrerseits auf einer Planierschicht über einem (älteren) Mörtelboden auf einem Kalksteinbett lagen. In der Westecke des Raumes befindet sich eine Feuerstelle (Cheminée) mit sechslagiger Ziegelummauerung (Abb. 13b).

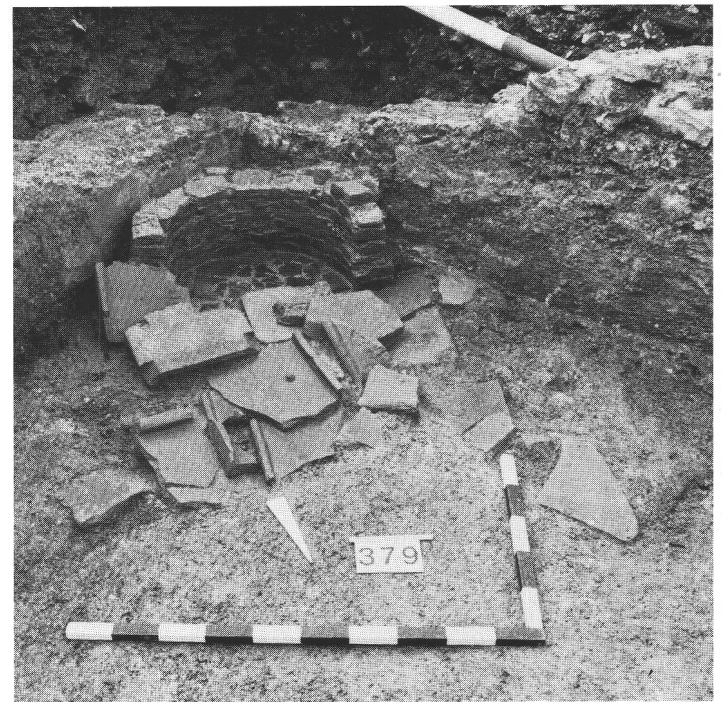
*Abb. 13b*  
 Der offene Kamin (»Cheminée«) in  
 der Südwestecke.  
 Cheminée dans l'angle SE.  
 Il camminetto aperto nell'angolo  
 sud-ovest.

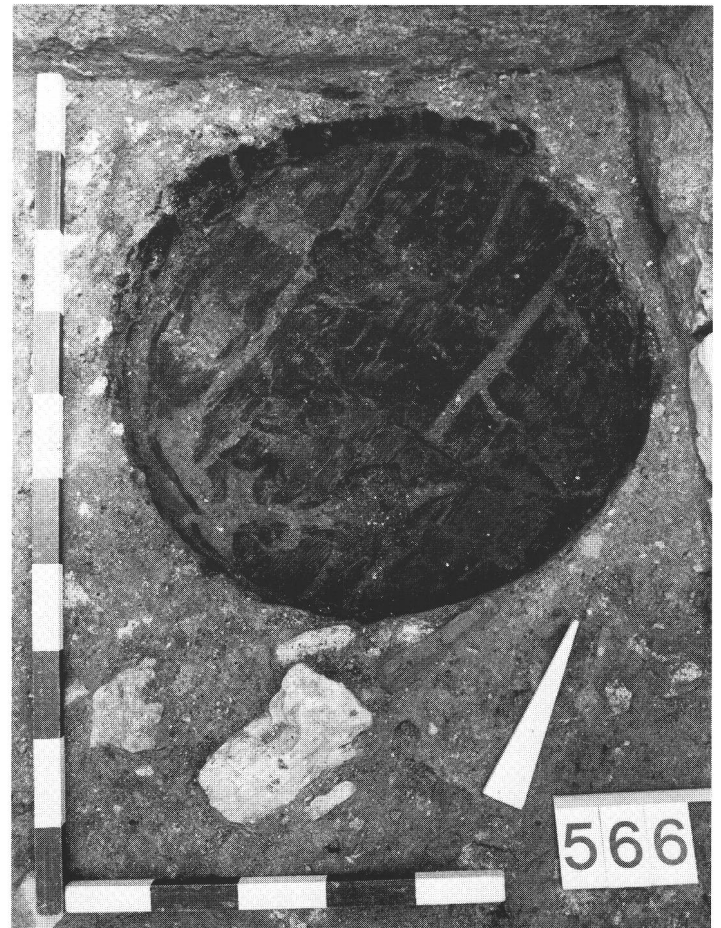
*Abb. 14b*  
Der Boden des Fasses oder Bottichs  
in der Nordostecke.  
Le fond d'un tonneau ou d'une cuve  
dans l'angle NE.  
Il fondo del barile nell'angolo  
nord-est.

den drei hölzerne Bottich- oder Fässerböden von 67-77 cm Durchmesser (Abb. 14b). Der Inhalt der drei Fässer oder Bottiche entspricht übrigens etwa dem Inhalt des gemauerten Beckens im Mauerwinkel. Es ist möglich, dass die Fässer als Sammelbecken für *Gastra Urinaria* gedient hatten, jene Tongefässe, die an den Strassenecken zum Sammeln des Urins von Passanten aufgestellt wurden. Urin ist bekanntlich reich an Gerbstoffen und wurde früher in Gerbereien und Tuchwalkereien benutzt. Vielleicht haben wir auch hier eine kleine Tuchwalkerei (*fullonica*) vor uns; tatsächlich ist das Becken ebenso fein verputzt wie Gegenstücke aus Walkereien in Saint-Romain-en-Gal<sup>9</sup> oder in Pompeji<sup>10</sup>. In den Fässern hätte man den Urin faulen lassen und im Becken damit die Wollgewebe durchgewalkt, also durchgetreten. Ein Wandgemälde aus einer *Fullonica* in Pompeji (Abb. 16) zeigt diesen Arbeitsgang. Anschliessend wären die verfilzten Stoffe auf dem Bretterboden ausgespannt worden.

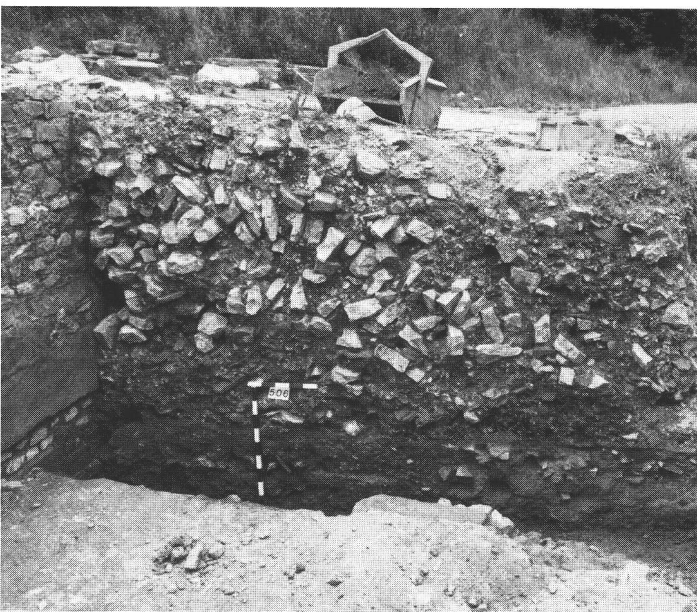
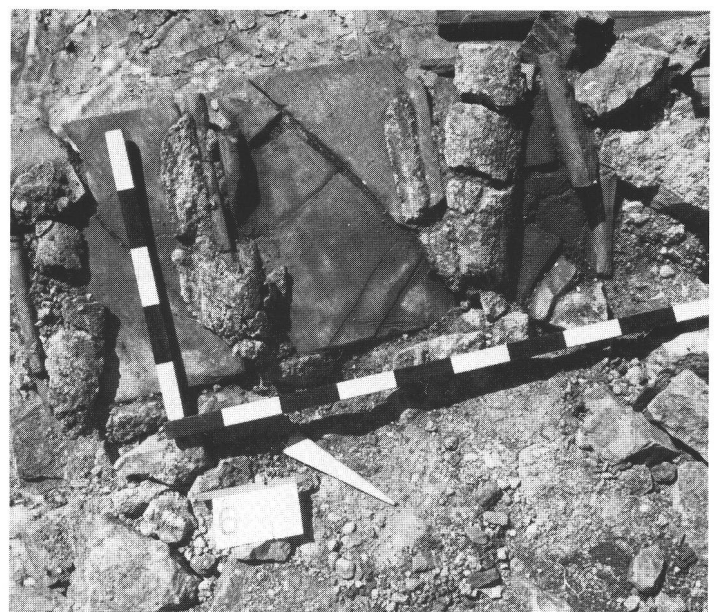
*Abb. 14d*  
Die umgestürzte Mauer im Südteil  
der Werkhalle.  
Mur effondré au Sud de l'atelier.  
Il muro crollato nella parte sud del  
grande locale.

*Abb. 14e*  
Detail der im Verband verstärzten  
Ziegelreihe.  
Tuiles en chaînage.  
Fila di mattoni caduta in globo.

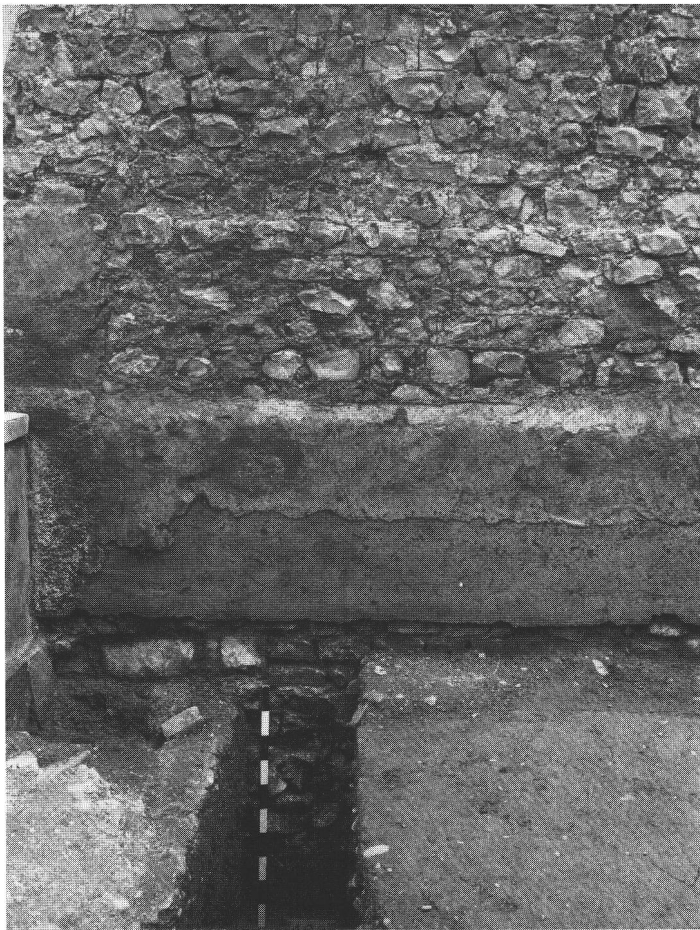
Abb. 14c  
 Die durch mehrere Fasen (geringer  
 Mauereinzug) gegliederte Ostmauer.  
 Detail südlich des Bassins.  
 Le mur méridional présente plusieurs  
 petites retranches. Un détail au Sud  
 du bassin.  
 Il muro est con da varie scalinate.  
 Dettaglio a sud del bacino.

Betrachten wir die Gliederung der Längsmauer, MR 29 (Abb. 14c), so stellen wir eine Unterteilung in sechs Zonen fest: Zuunterst das aus Kalksteinstücken geschüttete Fundament, darüber liegt das Vorfundament, auf das der Lehme-

strich, der eigentliche Unterboden, anschliesst. Darauf folgt ein erster, etwa 70 cm hoher, mit Ziegelmörtel verputzter Sockel, der mit einer Fase über den Beckenrand hinwegläuft. Dann folgt eine zweite, sechs Kalksteinlagen hohe und mit Fugenstrich ausgezogene Zone, der eine dritte (durch eine Fase abgesetzt) acht Steinlagen hohe folgt. Die letzte Steinlage ist wiederum durch eine kleine Fase abgesetzt und deutet den Beginn einer weiteren Zone an.

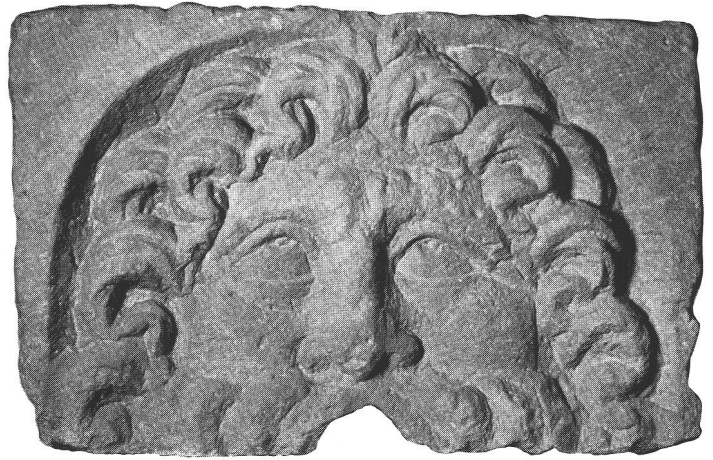
Abb. 18  
 Brunnenstock aus rotem Sandstein  
 mit dem Relief einer Wassergottheit  
 als Wasserspeier. Als Spolie bei der  
 Rampe (12) verwendet.  
 Chèvre de fontaine en grès rouge.  
 Rilievo di fontana di pietra arenaria  
 rossa.
