Artikel: Sézegnin GE : une unité agricole du haut Moyen Age

Autor: Privati, Béatrice

Sézegnin GE: une unité agricole du haut Moyen Age

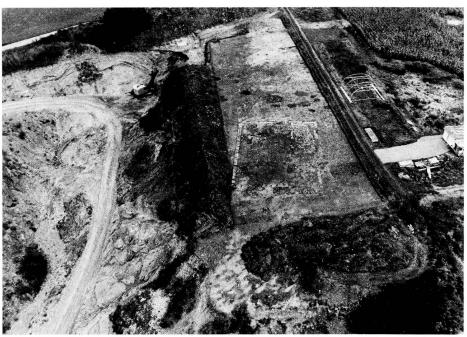
fig.1
Plan topographique. 1: nécropole.
2: établissement. 3: état de la gravière au début des fouilles.
1: Gräberfeld. 2: Siedlung. 3: die Kiesgrube zu Beginn der Untersuchungen in Sézegnin.
Pianta topografica. 1: necropoli.
2: insediamento. 3: cava di ghiaia all'inizio delle ricerche a Sézegnin.

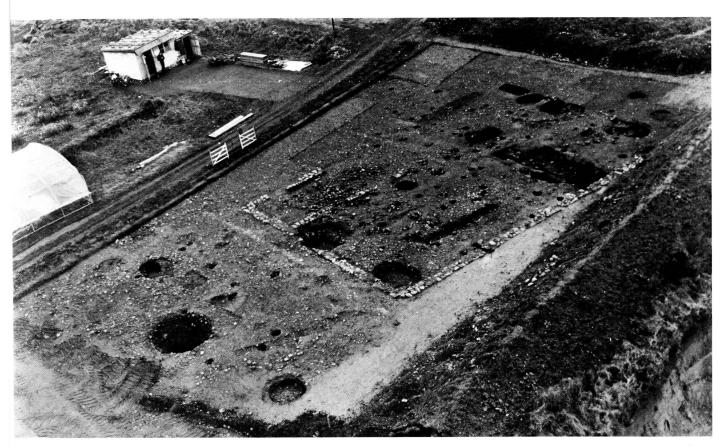
fig.4 Vue aérienne de l'unité agricole à la fin des fouilles. Luftaufnahme bei Abschluss der Ausgrabungen. Foto aerea alla fine degli scavi.

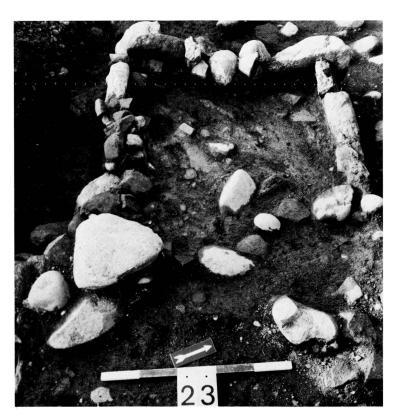
fig.7
Le fond de cabane 23 occupé au
centre par un foyer.
Grubenhaus 23 mit Herdstelle im
Zentrum.
Il fondo della capanna 23; al centro
si trova un focolare.

La fonction dévolue à l'emplacement du fond de cabane 21 (fig. 5) s'est certainement maintenue durant une longue période car les modifications architecturales qui suivront continueront à tenir compte de son orientation et de sa largeur. Le fond de cabane 23, orienté perpendiculairement à la construction rectangulaire, est beaucoup plus excavé que celui que nous venons de décrire mais sa forme est presque identique. La fosse 37 (voir fig. 3) fait partie de cet aménagement à six poteaux, complétés du côté méridional par d'autres supports qui donnent à l'ensemble un plan carré dont seule la moitié est enterrée. Deux trous de poteaux supplémentaires ont été creusés dans le comblement

de la fosse et appartiennent à une structure postérieure. Le fond de cette fosse était recouvert par de la terre noire mélangée à des pierres et des tuiles. Une couche d'argile séparait ce remblai d'un second niveau de terre noire dans lequel était installé un foyer rectangulaire, bordé par des pierres posées de chant, des fragments de molasse rubéfiée et des tuiles. De l'argile jaune, brûlée par endroits, entourait ce dispositif au centre duquel on a trouvé cette même argile associée à du charbon de bois et de la cendre. Sur le côté nord de la fosse, une dépression allongée, aux parois fortement marquées par le feu, constituait le cendrier en relation avec le fover (fig. 8). Ces installations ont probablement nécessité une modification de la paroi nord de la cabane.

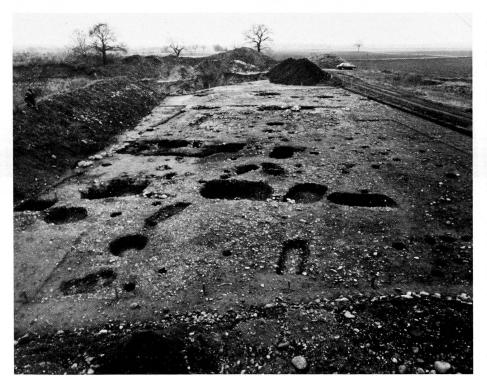
fig.12
Fosses et trous de poteaux à
l'extrémité sud de l'habitat.
Gruben und Pfostenlöcher südlich
des Gebäudes.
Fosse e buchi di pali a sud dell'
edificio.

L'utilisation de la plupart des fosses inscrites dans le rectangle défini par la construction maçonnée doit être contemporaine de ce dernier (cf. fig. 12), du moins en ce qui concerne celles situées au sud, dont les bords restituent peut-être le tracé d'un mur ou d'un portique (cf. fig. 3). Il s'agissait sans doute à l'origine de greniers, transformés ensuite en dépotoirs. Les fosses 1, 2 et 18 ont livré une majorité de céramique à revêtement argileux mais aussi des tessons de sigillée grise et des fragments de poterie plus grossière se rattachant à des catégories en usage parfois jusqu'au VIIe siècle. Des morceaux de pierre ollaire, quantité de petits fruits, des céréales, du mortier et du torchis se trouvaient également dans leur remplissage. Toutes les monnaies découvertes sur le site proviennent de cette zone de l'habitat, soit du fond de cabane 23, soit des fosses voisines. La fosse 30, située non loin, en contenait également quatre. Ces pièces sont datées du IVe au début du Ve siècle. Dans la fosse 19 a été recueillie essentiellement de la céramique à revêtement argileux; elle est sans doute plus ancienne que la construction maçonnée, bien qu'il ait été très
