Artikel: Der römerzeitliche Gutshof von Neftenbach ZH - Steinmöri

Autor: Rychener, Jürg

Der römerzeitliche Gutshof von Neftenbach ZH - Steinmöri

Jürg Rychener

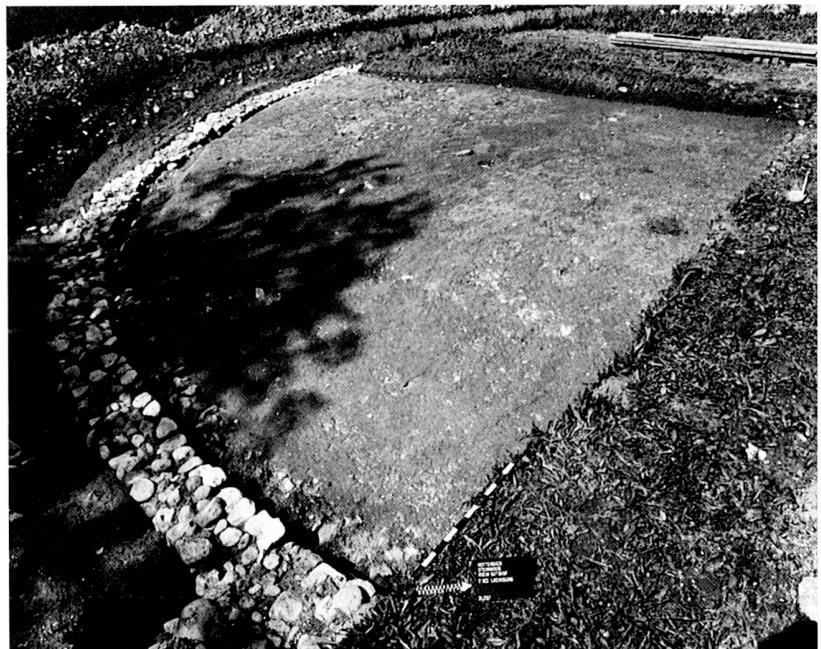
Abb. 6
*Exedra in der westlichen Hofmauer der Pars urbana; von Süden.
 L'exèdre aménagée dans le mur de clôture occidental de la pars urbana.
 Esedra nel muro ovest del cortile della pars urbana.*

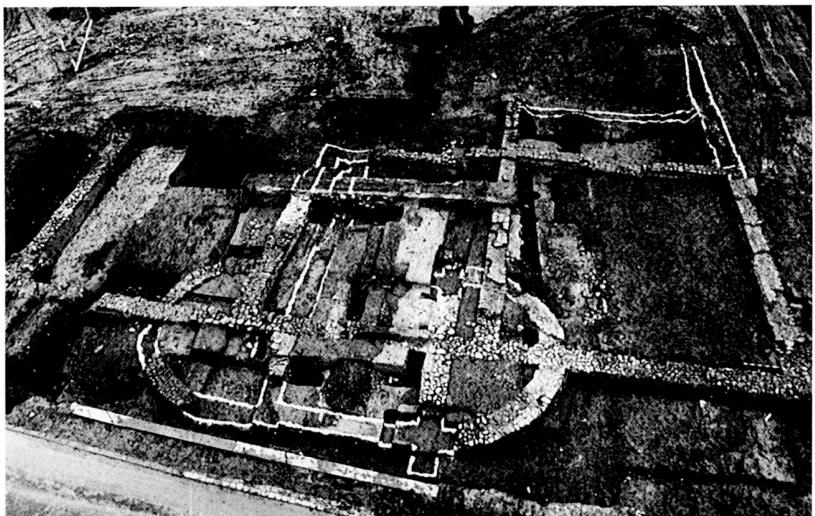
Abb. 7
*Torgebäude (Bau 12) zur Pars urbana, Gesamtaufnahme der vorhandenen Mauerreste.
 Bâtiment abritant la porte qui donnait accès à la pars urbana (bâti-
 ment 12).
 Portale (edificio 12) alla pars ur-
 bana.*

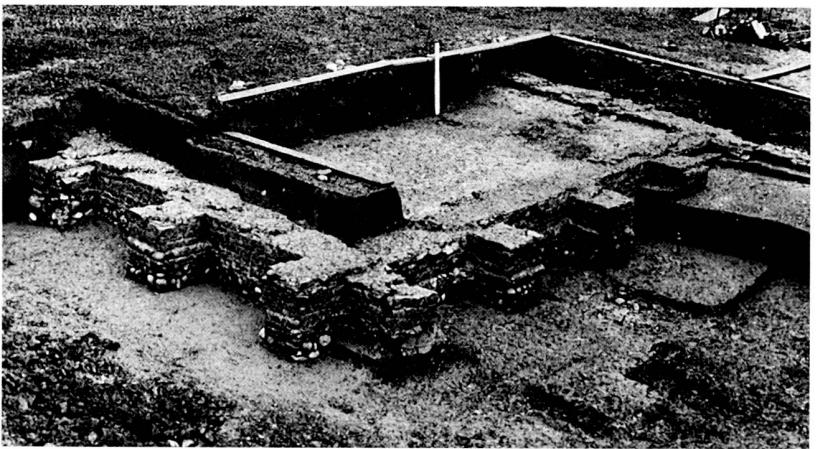
Abb. 9
*Nordostecke des Herrenhauses
 (Bau 11); Eckrisalit mit vorgeblendeten Pfeilern, vielleicht für
 Blendarkaden. Von Nordosten.
 L'angle nord-est de la maison de
 maître (bâti-
 ment 11).
 Angolo nordest della villa (edificio
 11).*

Bau 7, wahrscheinlich ein Brunnen (Abb. 8). Vom Herrenhaus (Bau 11) haben wir nur Teile der Nordfront ausgegraben (Abb. 9). Weil das Areal südlich davon nicht überbaut wird, haben wir uns gegen eine weitere Ausgrabung entschieden - auch im Wissen darum, dass David Vogel hier das meiste zerstört hat. In diesem Gebiet liegt auch das grosse Badegebäude (Bau 23, durch einen Sondierschnitt untersucht), von dem aus eine Abwasserleitung unter der Exedra hindurch ins »Freie« führte. Sie war nicht länger als im Plan angegeben. Die oben erwähnte Wasser-Zuleitung entdeckte, von Westen kommend, wahrscheinlich oberhalb des Bades. Das Wasser stammt aus einem noch heute vorhandenen Quellhorizont an der Westseite des Taggenbergs und wurde in der Leitung um den Berg herum zum Gutshof geführt. Es handelt sich um einen Mörtelguss-Kanal von ca. 20 x 20 cm lichter Weite (Abb. 10), der mit Sandsteinplatten abgedeckt war¹³. In den Nordecken der Pars urbana stehen zwei grosse Gebäude. Bau 10 (Abb. 11, 12, 13) entstand anstelle des kleinen Bades,

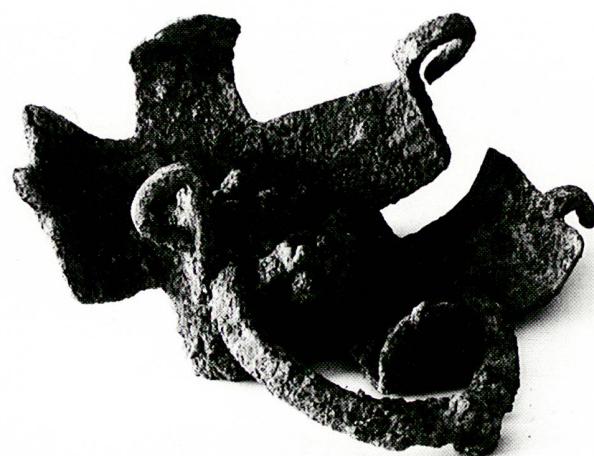
Abb. 16
Zwei miteinander verbackene Hufschuhe (zusammen mit einem grossen Ring), aus einer Grube neben Bau 5 in der Nähe des Tores.
Deux hipposandales provenant d'une fosse voisine du bâtiment 5.
Due «hipposandales» di una fossa vicino all'edificio 5.

entfernten Grube zwei Hufschuhe zum Vorschein gekommen sind (Abb. 16). Ganz anders sieht das lagemässige Pendant an der östlichen Gutshofmauer aus (Bau 25). Das Ensemble besteht aus zwei Höfen (Ost- und grosser Mittelteil). An der Nordseite waren zwei schopfartige Gebäude angebaut, West- und Südseite bestehen aus kleineren Räumen. Unklar bleibt die Bedeutung der U-förmigen Struktur im östlichen Hof. Über die Nebenbauten entlang der Hofmauern kann nur wenig gesagt werden (Abb. 17). Hier fehlten die zugehörigen Schichten fast überall. Bau 14 enthielt einen aus Leistenziegeln konstruierten Heizkanal, der aber nicht der Raumheizung diente, sondern eher einem gewerblichen Zweck (z.B. Darren). Er liegt nämlich unmittelbar an der östlichen Außenwand des Gebäudes. Bau 1 enthielt ebenfalls eine Art Ofenanlage. Bau 2 konnte nur in Sondierungen gefasst werden, Bau 4 ist rekonstruiert.

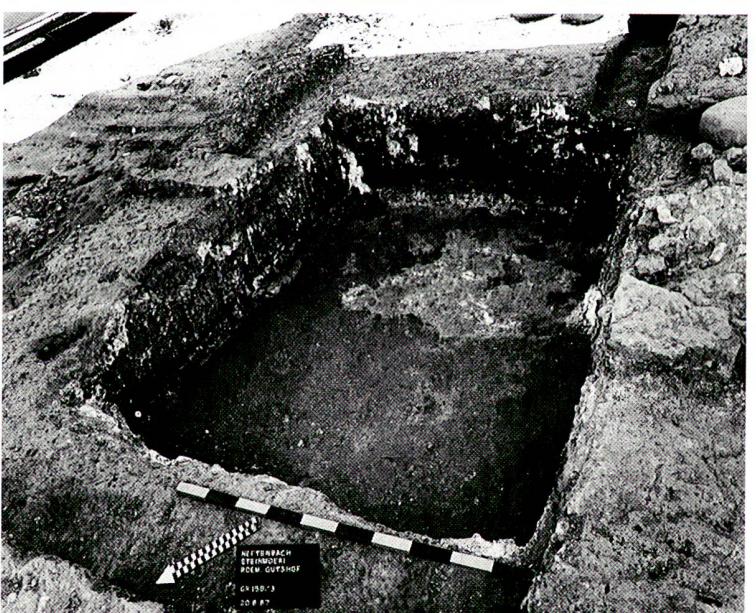
Abb. 18
Kalksumpfgrube mit deutlich sichtbaren Negativen der Holzauskleidung.
Zeichnung Johannes Weiss.
Une fosse à chaux avec son coffrage en bois.
Calcinaio rivestito di legno.
